# 個別施設計画様式

施設名称	宮城県民会館	所管所属名称	消費生活・文化課
------	--------	--------	----------

令和2年度 県有建築物保全点検

県有建築物保全点検調査結果票 (チェックリスト)

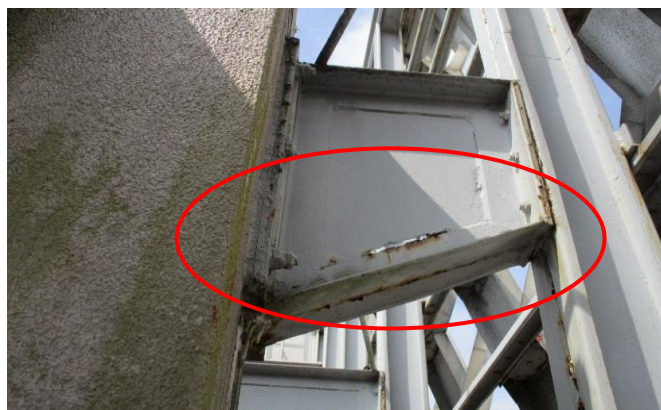
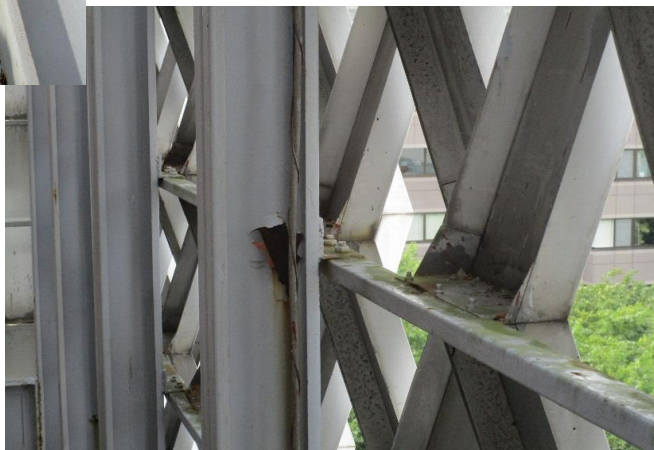
2-1

判定等	施設名称	建物棟名称	判定	外壁モニュメント支持鉄骨部に錆が確認できます。 計画的な修繕が望まれます。
	県民会館	県民会館	C

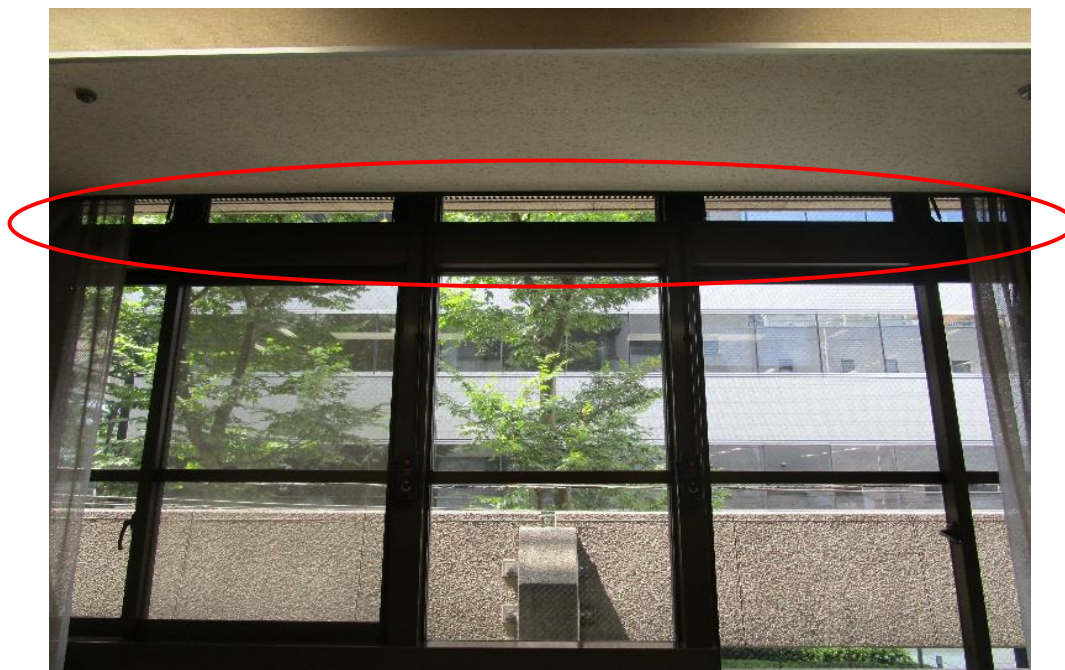
5-3

判定等	施設名称	建物棟名称	判定	2階の排煙窓のオペレーターに動作不良が見られます。 修繕が必要です。
	県民会館	県民会館	D

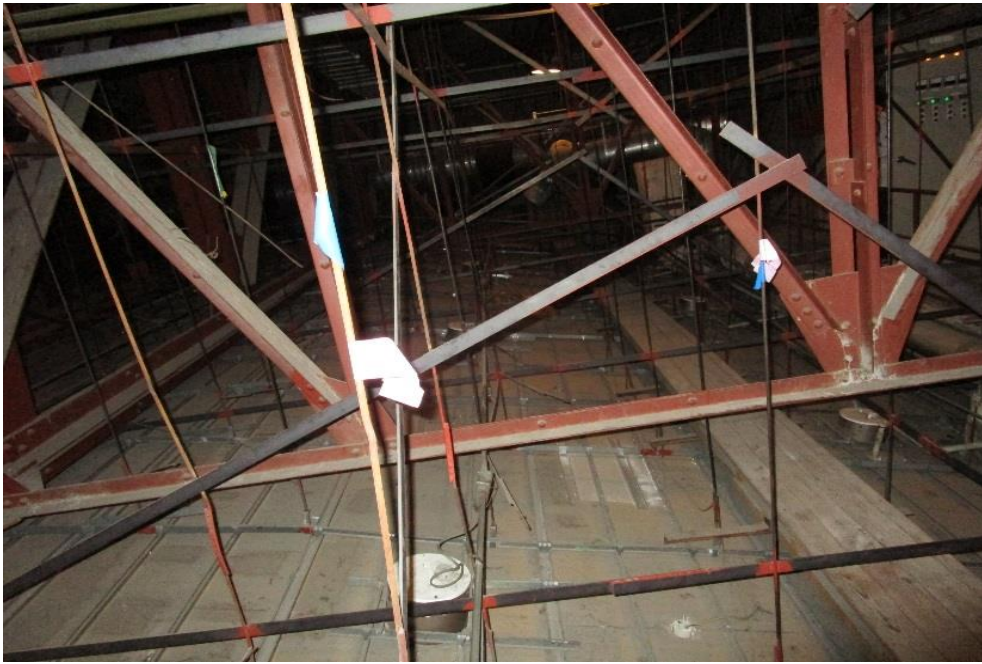
判定等	施設名称	建物棟名称	判定	天井脱落対策が未施工です。(既存不適格建築物)
	県民会館	県民会館	特記事項

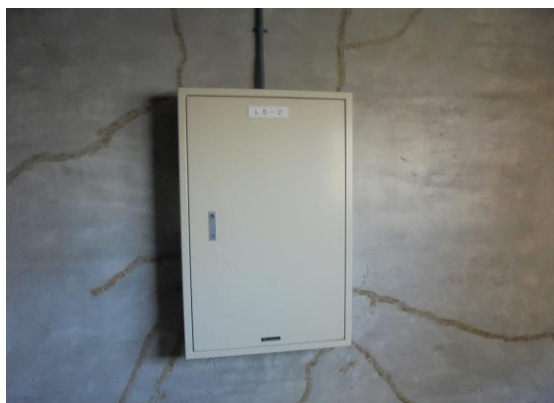
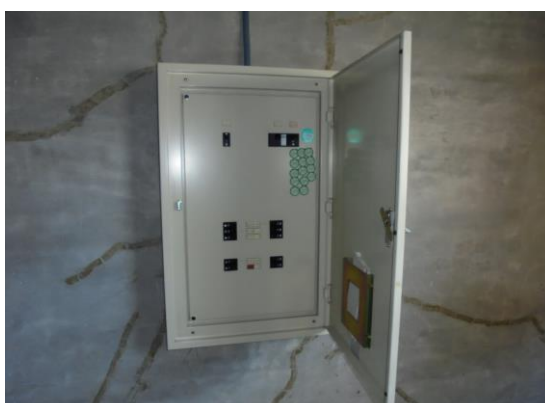
分電盤(L5-2)

B

耐用年数が超過しています、経過観察をお願いします。

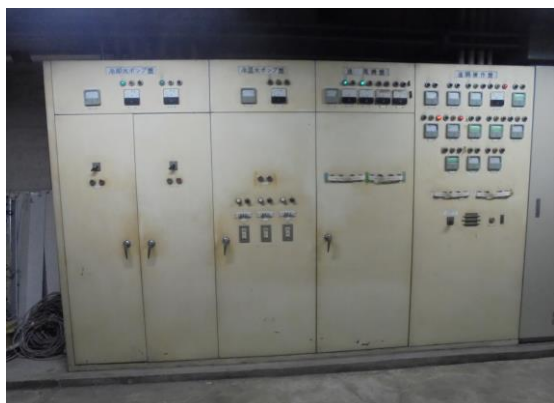
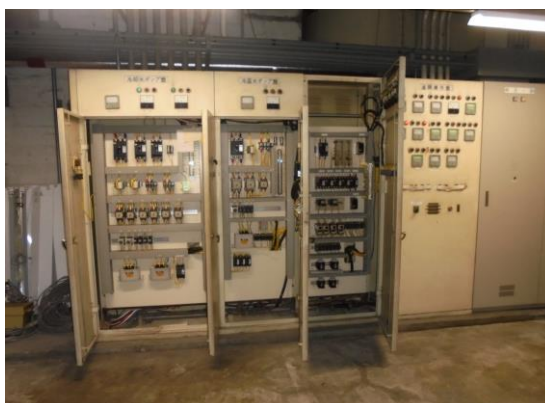
動力・制御盤(機械室)

B

耐用年数が超過しています、経過観察をお願いします。

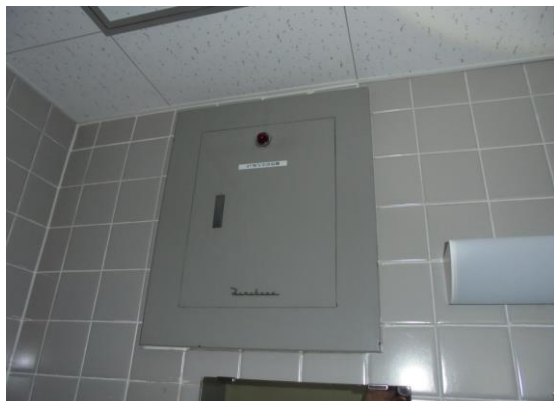
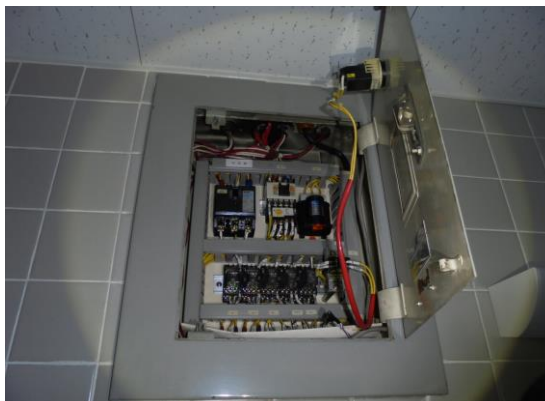
排風機盤(3階・映写室)

B

耐用年数を超過しています、経過観察をお願いします。

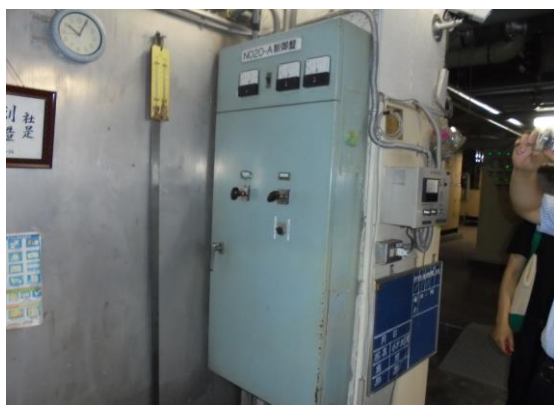
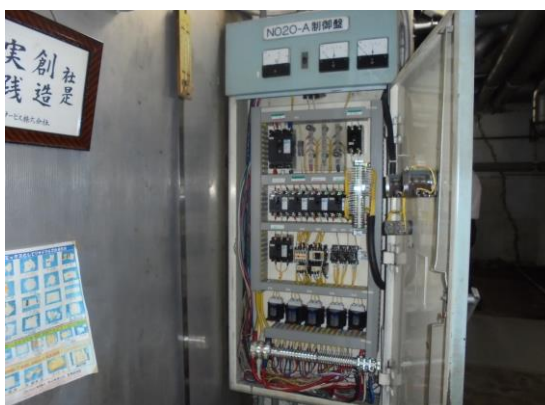
No20-A制御盤

B

耐用年数を超過しています、経過観察をお願いします。

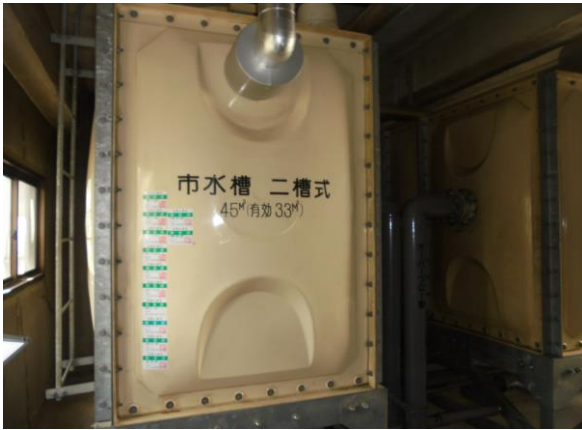
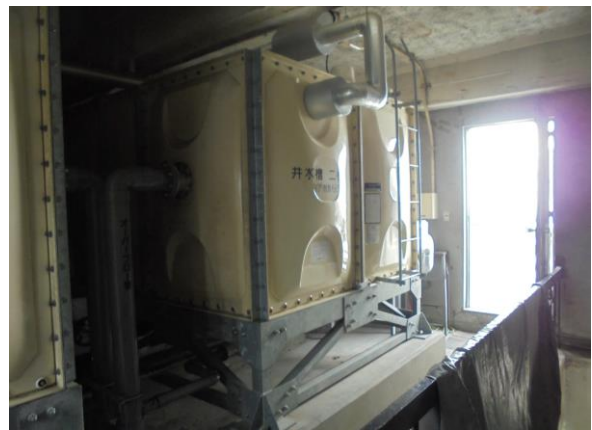
高架水槽(市水)

高架水槽(井水)

B

対応年数を超過しています。

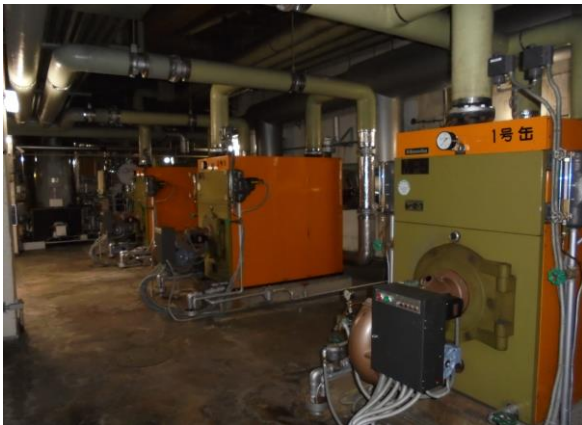
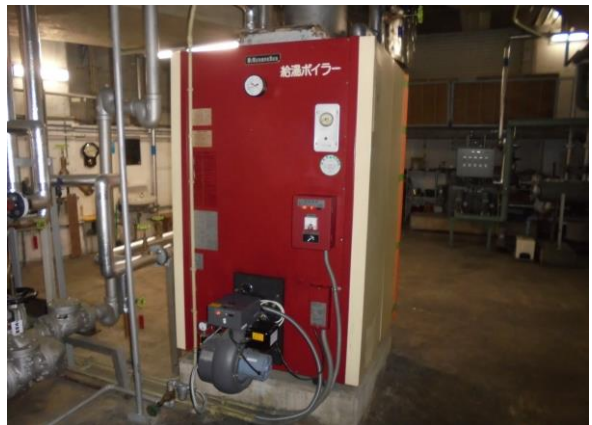
空調用ボイラー(蒸気)

給湯用ボイラー

B

対応年数を超過しています。

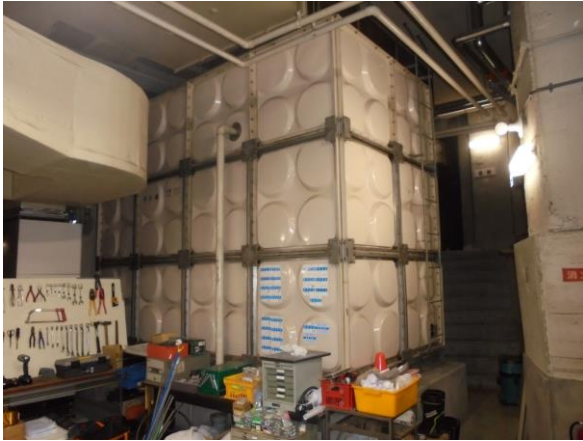
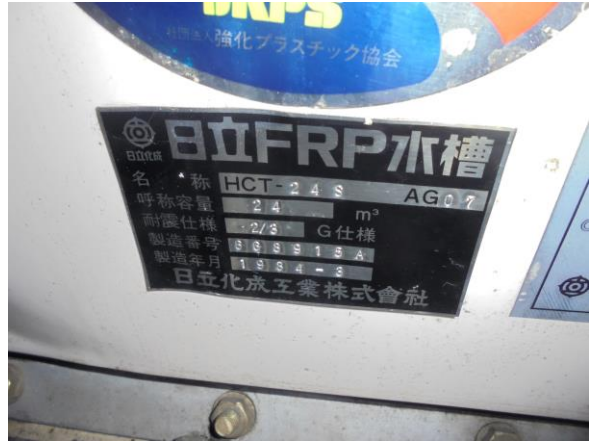
受水槽

B

対応年数を超過しています。

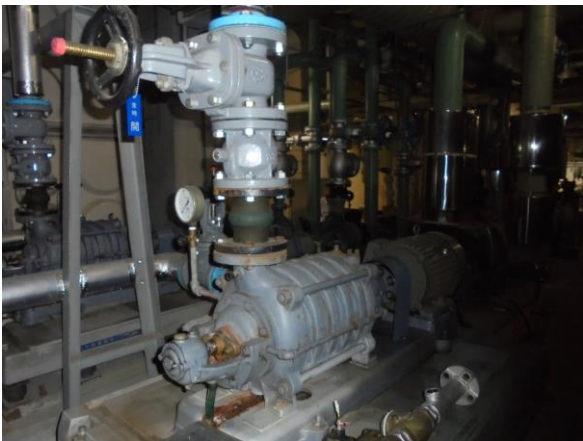
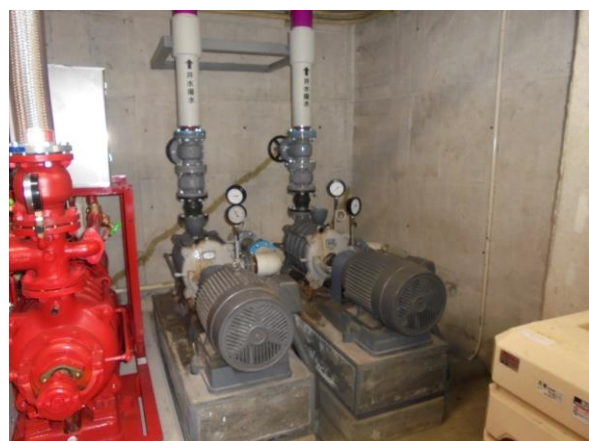
揚水ポンプ(市水)

揚水ポンプ(井水)

B

対応年数を超過しています。
