県有建築物保全点検結果報告書

施設名称: 産業技術総合センター

建物棟名称: 研究棟

令和5年11月16日 県有建築物保全点検

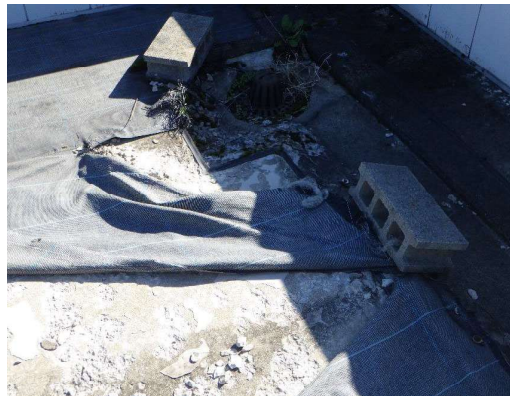
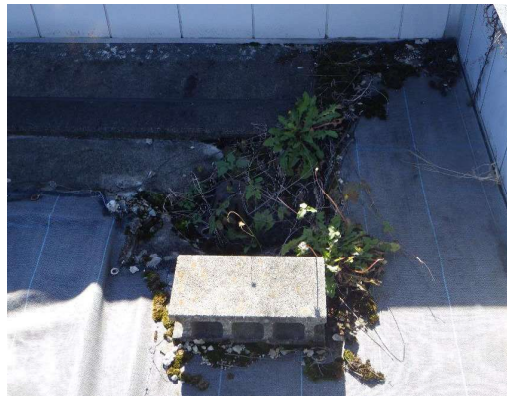
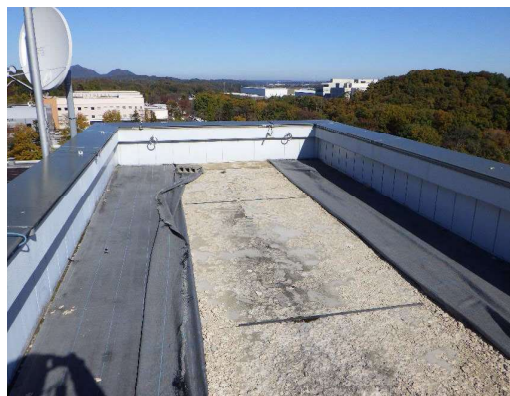
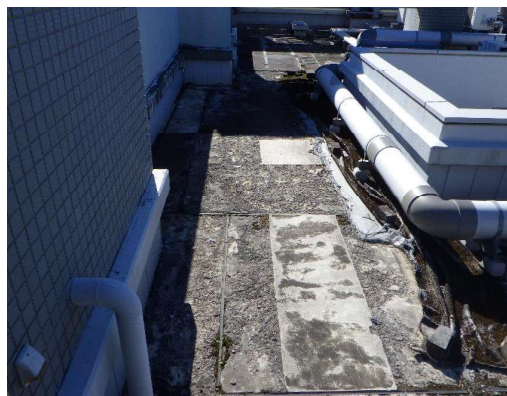
3-1

施設名称	建物棟名称	判定
産業技術総合センター	研究棟	C

防水層の保護コンクリートが広く劣化しています。計画的な改修が望まれます。

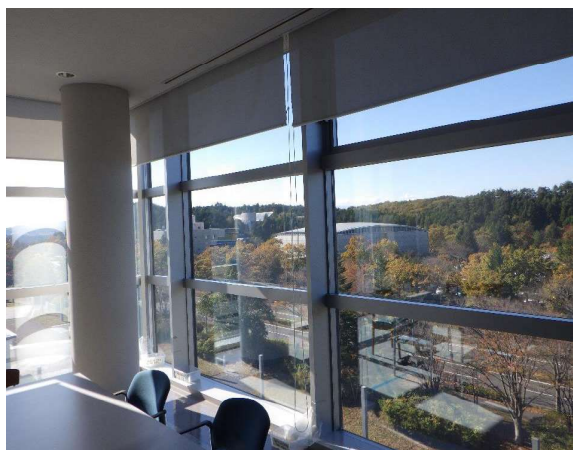
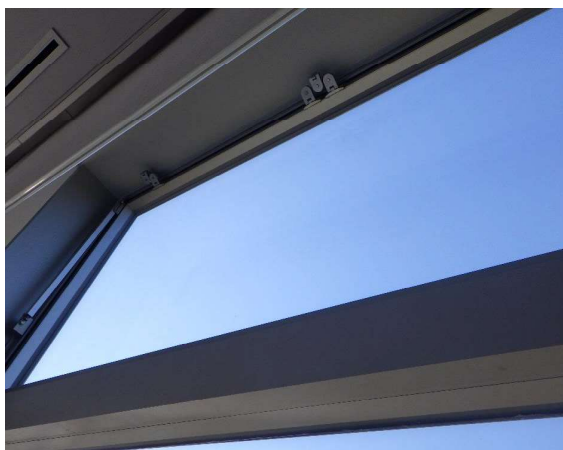
5-1

施設名称	建物棟名称	判定
産業技術総合センター	研究棟	D

排煙設備が作動しない箇所や開放すると閉鎖しない箇所があります。火災等の際に外部へ発生した煙を排出するための重要な設備です。定期的に動作確認を行い、開閉不良のあるものについては修繕が必要です。
