# 個別施設計画

| 施設名称 | 岩出山牧場 | 所管所属名称 | 畜産課 | | |

## 県有建築物保全点検結果報告書

建物棟名称: 農機具格納庫

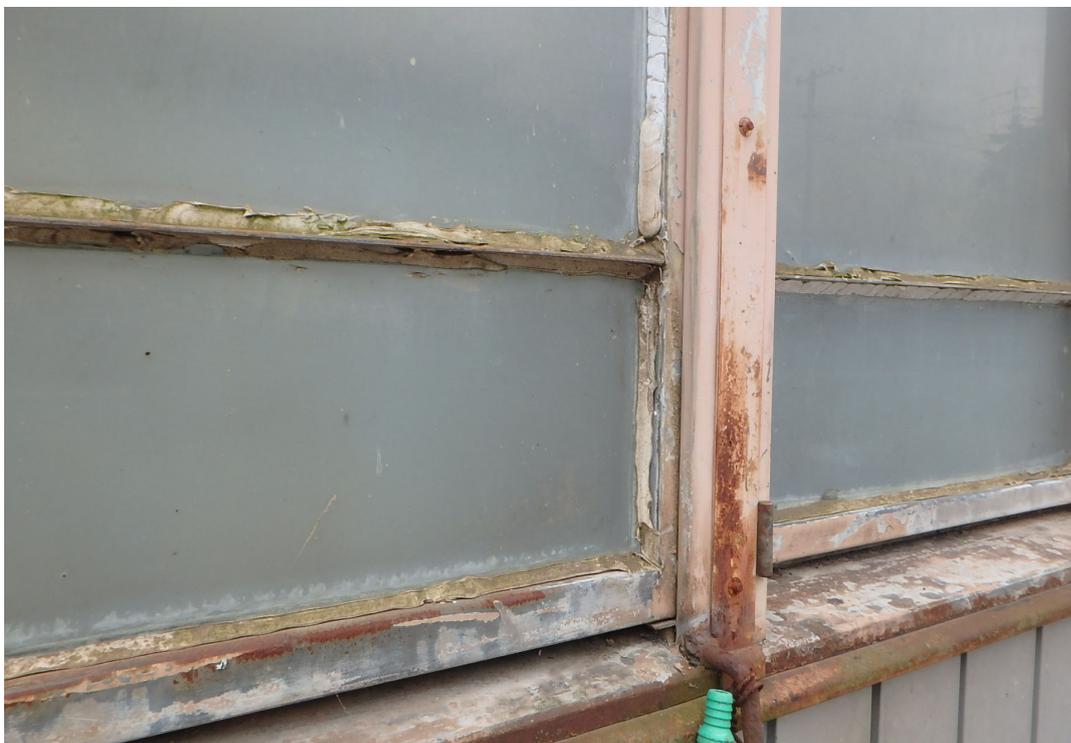
2-3

| 項目 | 指摘事項(不具合内容, 関係法令)及び対策等 | |
|---|---|---|
| 2 - 3 建築物の外部 | (指摘項目)<br>窓サッシのパテ(ガラス押えの樹脂材)が一部劣化しています。 | 判定 |

| 判定等 | 施設名称 | 建物棟名称 | 判定 | 窓サッシのパテ(ガラス押えの樹脂材)が一部劣化しています。パテの劣化が進むと、窓ガラスが落下するおそれがあります。補修を検討してください。 |

| 番号 | 調査項目 | 調査結果(該当箇所○印) | | | | 備考 |
|---|---|--|---|---|---|---|
| (15) | 窓サッシ等 | サッシ等の劣化及び損傷の状況、及び雨漏れの状況 | | | ○ | 窓サッシ パテ劣化 |

| 項目 | 指摘事項(不具合内容, 関係法令)及び対策等 | |
|---|---|---|
| | (対策等)<br>パテの劣化が進むと,窓ガラスが落下するおそれがあります。補修を検討してください。 | C |

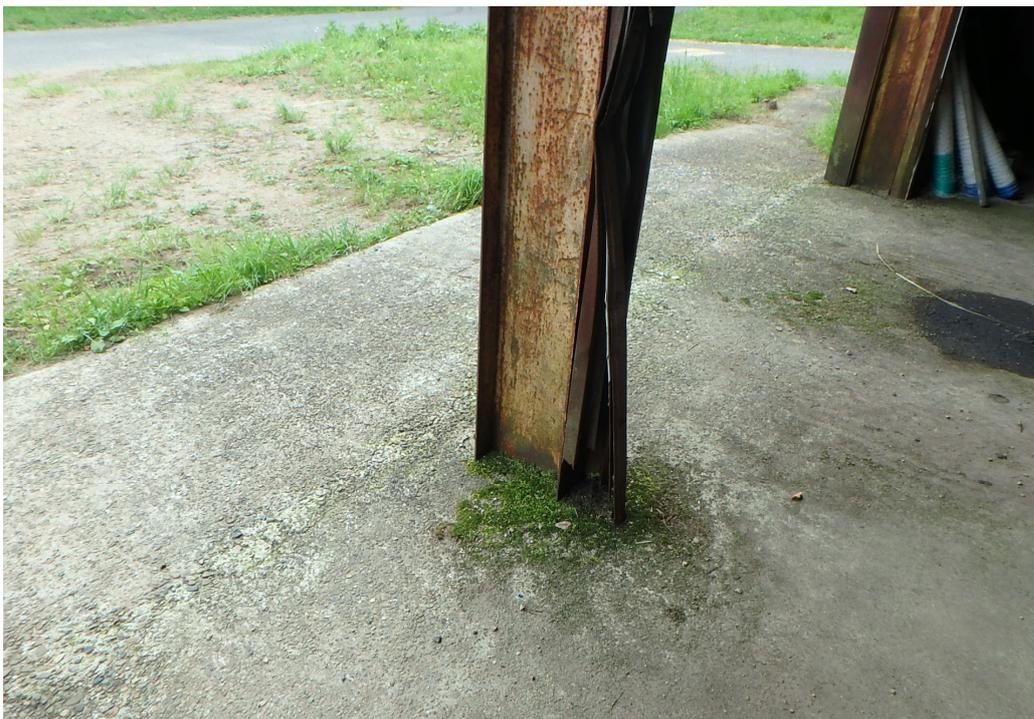
| 項目 | 指摘事項(不具合内容, 関係法令)及び対策等 | |
|---|---|---|
| 4 - 建築物の内部 | (指摘項目)<br>柱脚が著しく腐食しています。 | 判定 |

| 判定等 | 施設名称 | 建物棟名称 | 判定 | 柱脚が著しく腐食しています。<br>放置すると腐食により欠損するおそれがあります。補修を検討してください。 |

| 番号 | 調査項目 | | 調査結果（該当箇所○印） | | | | 備考 | |
|---|---|---|--|---|---|---|---|---|
| (9) | | | 鉄骨造の壁の室内に面する部分の躯体の劣化及び損傷の状況 | | | ○ | | 柱脚部 腐食 |

| 項目 | 指摘事項(不具合内容, 関係法令)及び対策等 | |
|---|---|---|
| | (対策等)<br>放置すると腐食により欠損するおそれがあります。補修を検討してください。 | C |

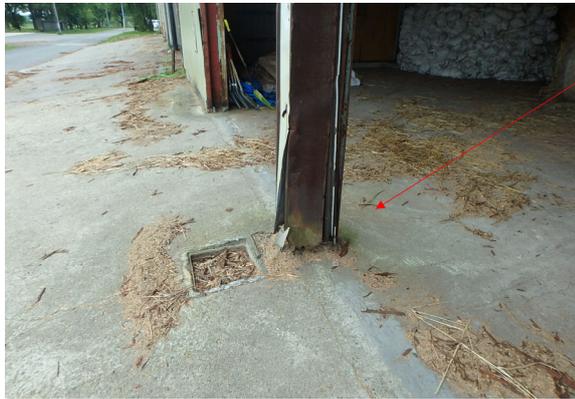
4-1

| 項目 | 指摘事項(不具合内容, 関係法令)及び対策等 | |
|---|--|---|
| 4 - 建築物の内部 | (指摘項目)<br>柱脚部が著しく腐食しています。 | 判定 |

柱脚の腐食

| 判定等 | 施設名称 | 建物棟名称 | 判定 | 柱脚部が著しく腐食しています。<br>放置すると腐食により欠損するおそれがあります。補修を検討してください。 |

| 番号 | 調査項目 | | 調査結果（該当箇所○印） | | | | 備考 | |
|---|---|---|--|---|---|---|---|---|
| (9) | | | 鉄骨造の壁の室内に面する部分の躯体の劣化及び損傷の状況 | | | ○ | | 柱脚部 腐食 |

| 項目 | 指摘事項(不具合内容, 関係法令)及び対策等 | |
|---|--|---|
| | (対策等)<br>放置すると腐食により欠損するおそれがあります。補修を検討してください。 | C |

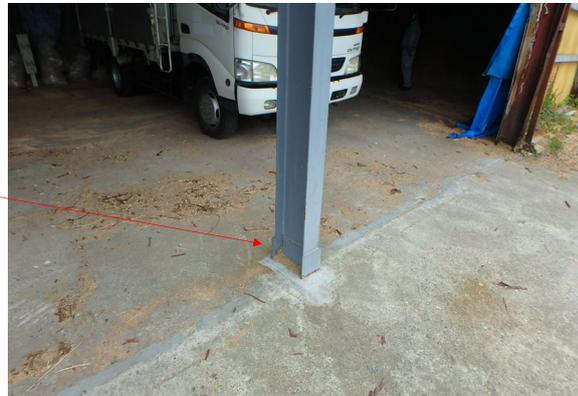
柱脚の腐食
