県有建築物保全点検結果報告書

施設名称: 啓佑学園・第二啓佑学園

建物棟名称 管理棟・入所棟

点検実施日： 令和3年7月13日

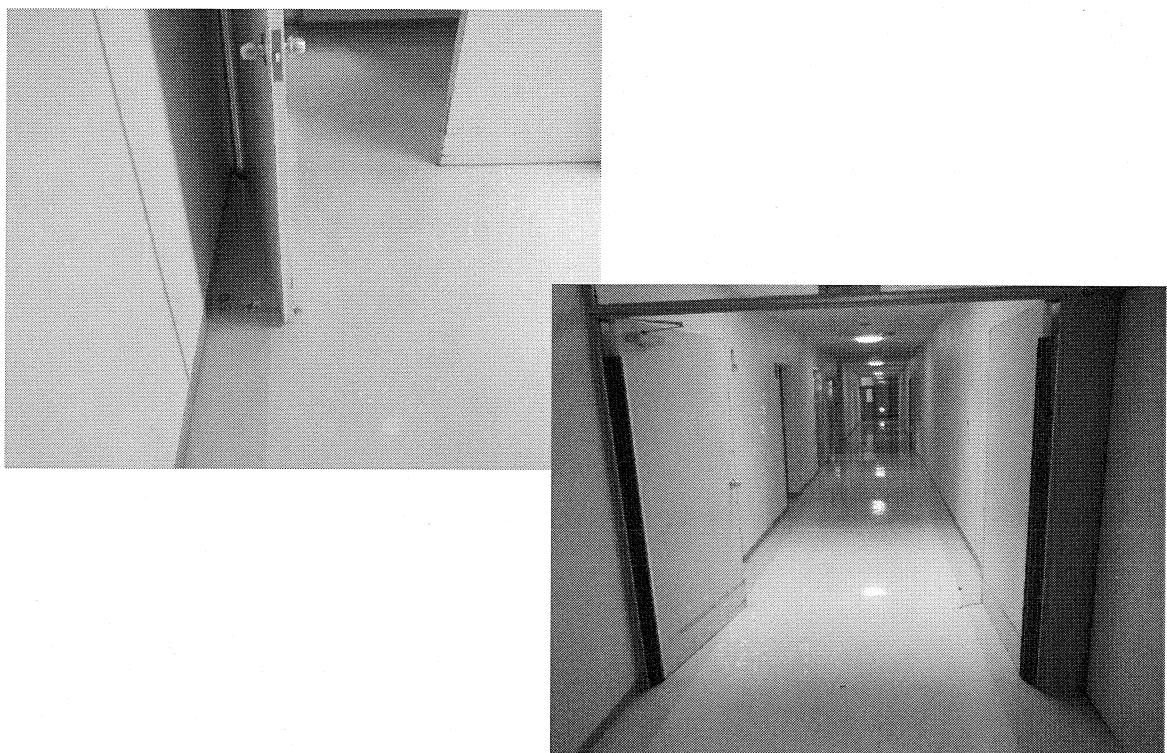
4 - 1

判定等	施設名称	建物棟名称	判定	備考
啓佑学園・第二啓佑学園	管理棟・入所棟	D		厨房付近の防火扉とブレイルーム付近の防火扉が開放状態で固定されています。 火災の際に炎や煙の延焼を防ぐための重要な設備です。常時閉鎖式の防火設備ですので、閉鎖状態で維持する必要があります。開放状態で使用するには、隨時閉鎖式の防火設備があります。

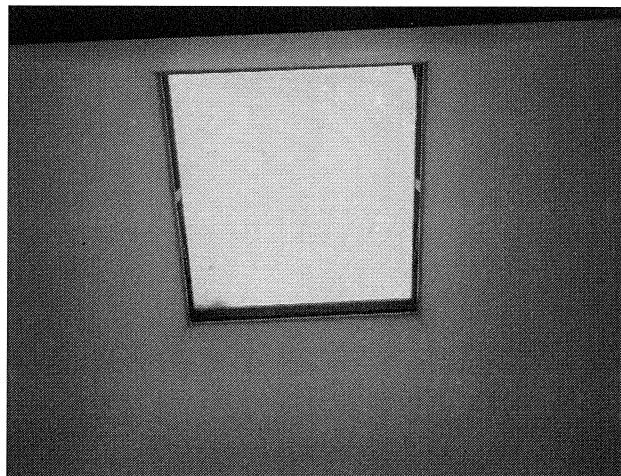
5 - 1

判定等	施設名称	建物棟名称	判定	備考
啓佑学園・第二啓佑学園	管理棟・入所棟	D		排煙設備が作動しない箇所があります。 ※西棟配膳室は作動する。ブレイルーム等のハンドルがない部分は未点検。 火災等の際に外部へ発生した煙を排出するための重要な設備です。定期的に動作確認を行い、開閉不良のあるものについては修繕が必要です。

6 - その他	(指摘項目)	判定 —
	(対策等)	
特記事項	排煙設備については、定期的な動作確認が望れます。

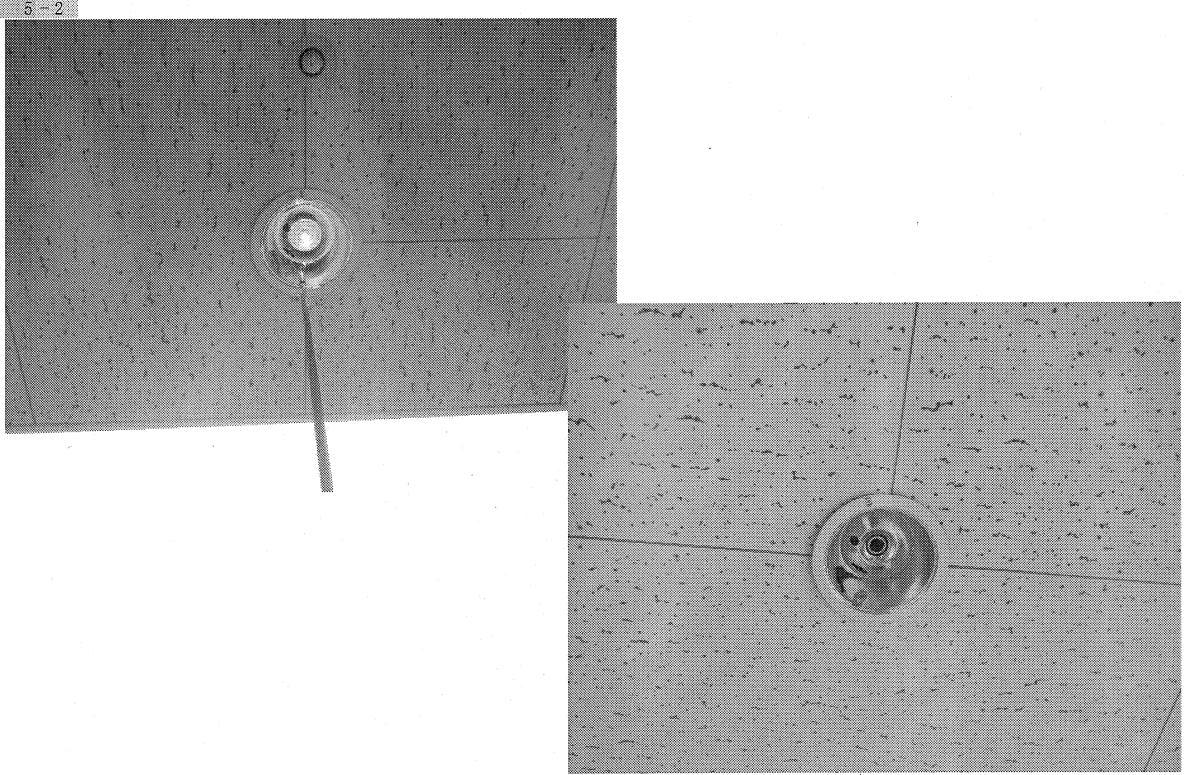
5-2

判定等	施設名称 啓佑学園・第 二啓佑学園	建物棟名称 管理棟・入所 棟	判定 D	非常用照明が点灯しない箇所がある。また、点灯しても照度不足と思われる箇所がある。 ※全数は点検していない。 火災等の停電時において外部へ避難誘導するための重要な設備です。点灯試験を行い、未点灯の 非常用照明についてはバッテリー交換又は器具交換が必要です。
判定等	施設名称 啓佑学園・第 二啓佑学園	建物棟名称 管理棟・入所 棟	判定	
判定等	施設名称 啓佑学園・第 二啓佑学園	建物棟名称 管理棟・入所 棟	判定

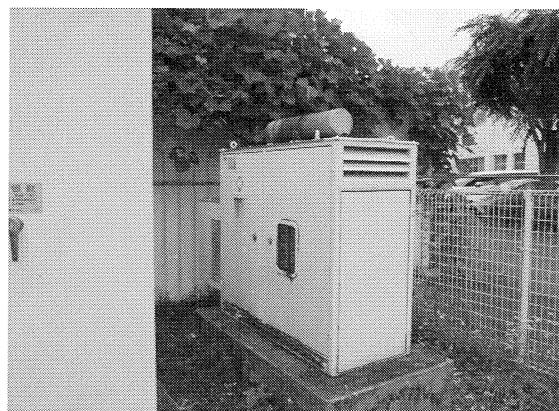
発電機本体外観

調査対象設備		設置年or更新年	経過年数	不具合事象 (機能低下、異音異臭、腐食、損傷、発熱、油・空気漏れ、液漏れ、固定不良、基準値外れ、沈下亀裂)			判定	備考
受変電設備								
高压引込設備	PAS	平成26年	7年	なし			A	
受変電設備	1φ 75kVA×1	平成5年	28年	機能低下			B	屋外キュービクル4面
	1φ 100kVA×1	平成5年	28年	機能低下			B	
	3φ 150kVA×1	平成5年	28年	機能低下			B	
	コンデンサー31.9kvar	平成5年	28年	異音異臭			B	
自家発電設備	50kVA	平成5年	28年	損傷	機能低下		C	
電灯・動力設備								
電灯分電盤・電灯動力分電盤		平成5年	28年	なし			A	管理棟14面、東棟4面、西棟4面
動力盤・制御盤		平成5年	28年	なし			A	管理棟3面
開閉器盤								
その他

判定	D	発電機が起動しないことから、早急な更新が必要です。(今年度更新工事予定)
判定

総括	発電機が起動しないことから、早急な更新が必要です。(今年度更新工事予定)						
----	--------------------------------------	--	--	--	--	--	--
