県有建築物保全点検結果報告書

施設名称: 援護寮

建物棟名称: 寮(保護・宿泊施設)

点検実施日: 令和5年6月16日

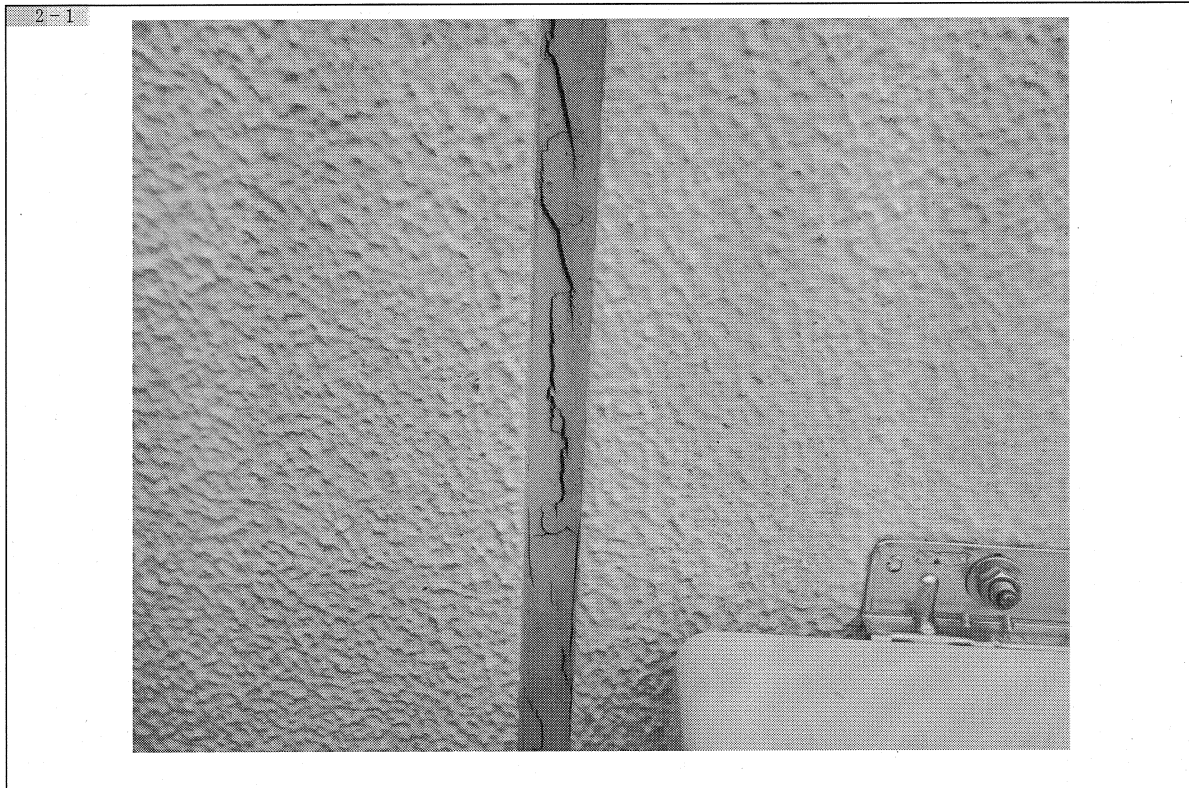
判定等	施設名称	建物棟名称	判定	北側・西側外壁のシーリング目地に亀裂が入っています。 →雨漏れ等の原因になる可能性があります。経過観察の上、必要に応じて修繕等について検討してください。
	援護寮	寮(保護・宿泊施設)	C

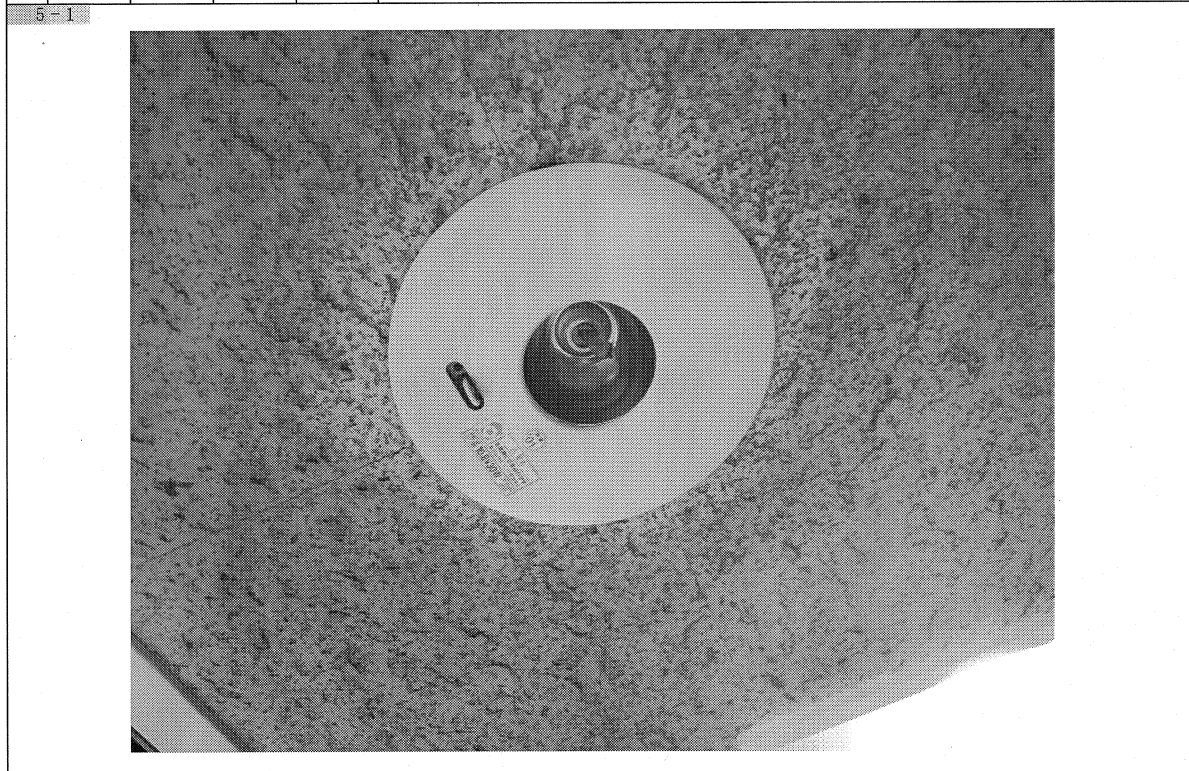
判定等	施設名称	建物棟名称	判定	1階交流室、宿泊室、事務室に非常用照明が点灯しない箇所があります。 →バッテリー交換又は器具交換が必要です。
	援護寮	寮(保護・宿泊施設)	D

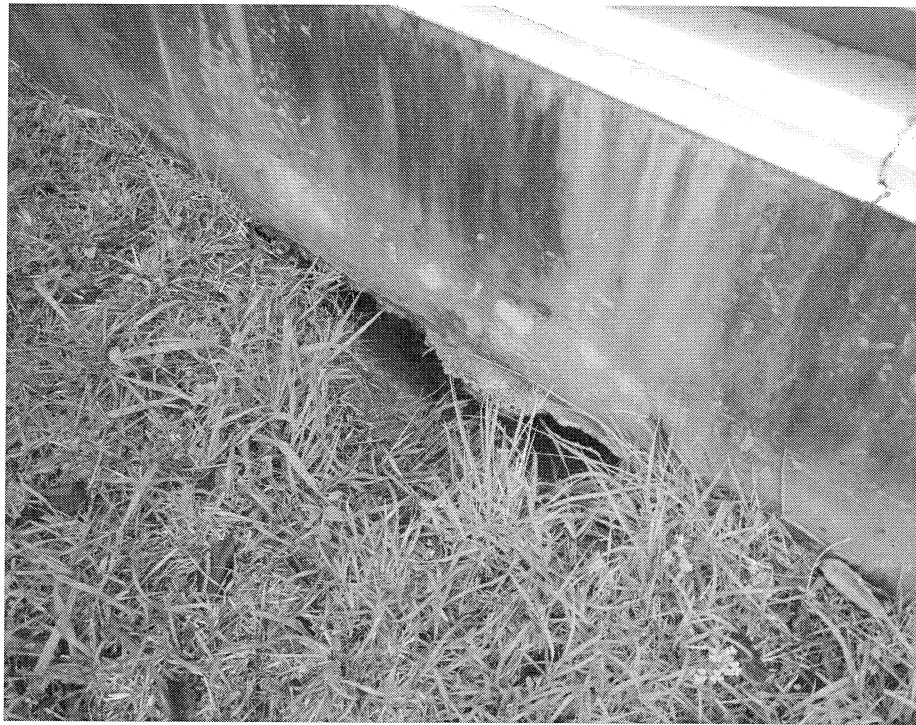
判定等	施設名称	建物棟名称	判定	1階バルコニー周辺の地盤が沈下しています。 バルコニーと地盤の間に隙間がある部分については埋め戻しを行い、経過観察を行ってください。
	援護寮	寮(保護・宿泊施設)	特記事項
