県有建築物保全点検結果報告書

施設名称: 障害者総合体育センター

点検実施日: 令和5年6月6日

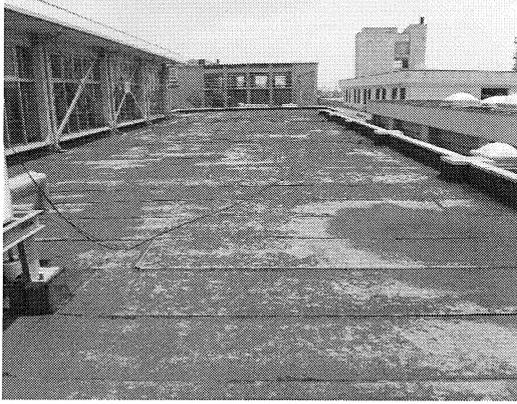
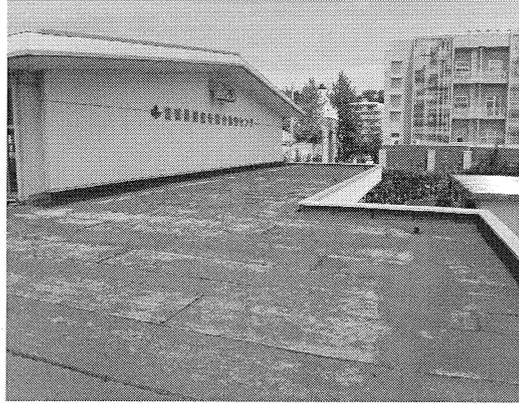
3-1

判定等	施設名称	建物棟名称	判定	屋上防水に全体的な劣化が見られます。 計画的な改修が望まれます。
	障害者総合 体育センター	障害者総合 体育センター	C
