個別施設計画様式

施設名称	仙台保健福祉事務所黒川支所 (塩釜保健所黒川支所)	所管所属名称	保健福祉総務課
------	------------------------------	--------	---------

仙台保健福祉事務所黒川支所 中長期保全計画表

県有建築物保全点検調査結果票（準用版）

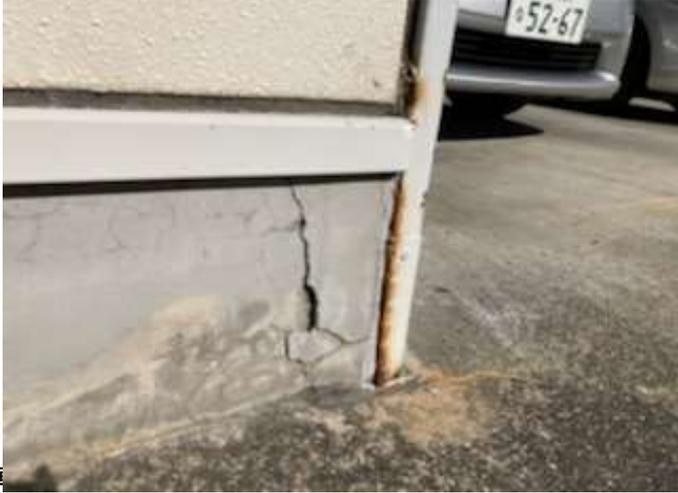
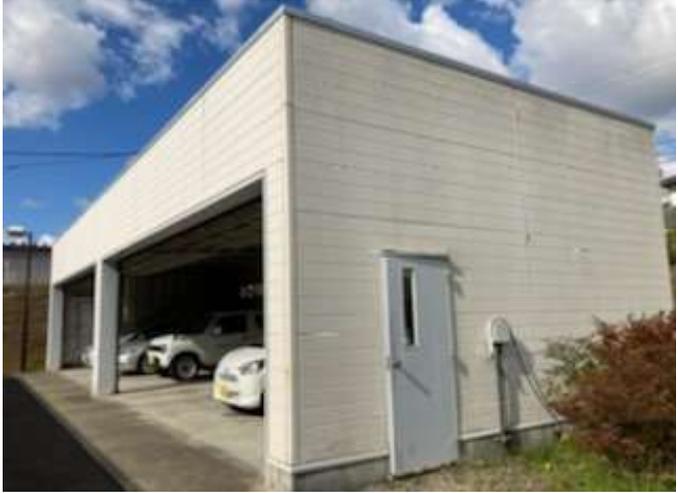
1	調査項目:2 建築物の外部 (2)基礎	・基礎の劣化及び損傷の状況
基礎の損傷箇所

特記事項 ・一部コンクリートにひび割れがある。
		結果 <input checked="" type="checkbox"/> 支障なし <input type="checkbox"/> 要注意 <input type="checkbox"/> 要是正

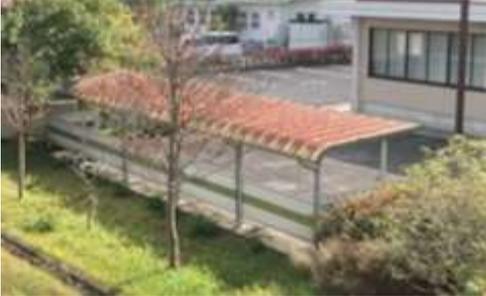
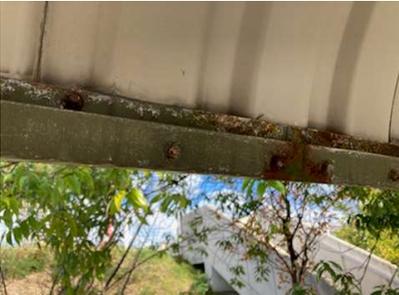
1	調査項目: 3 屋上及び屋根 (5)屋上周り, (7)屋根	<ul style="list-style-type: none"> ・排水溝の劣化及び損傷の状況 ・屋根の劣化及び損傷の状況並びに雨漏れの状況

特記事項 <ul style="list-style-type: none"> ・屋根部分が全体的に錆びている。 ・排水溝に、落ち葉や土が詰まっている。

結果 <p style="text-align: center;"> <input type="checkbox"/>支障なし <input checked="" type="checkbox"/>要注意 <input type="checkbox"/>要是正 </p>
