施設名称: 仙台高等技術専門学校

建物棟名称: 本館

点検実施日:            令和3年6月29日

県有建築物保全点検

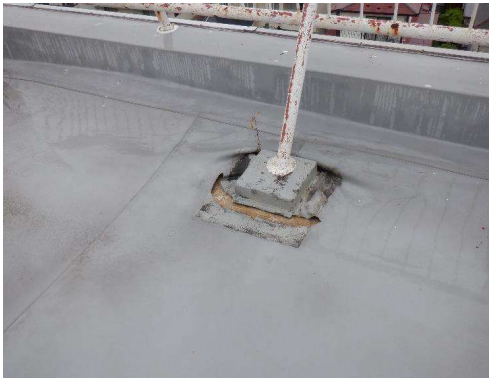
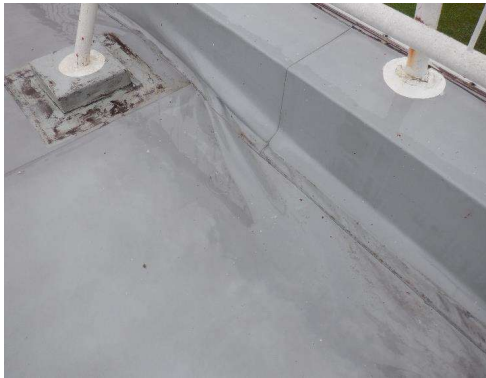
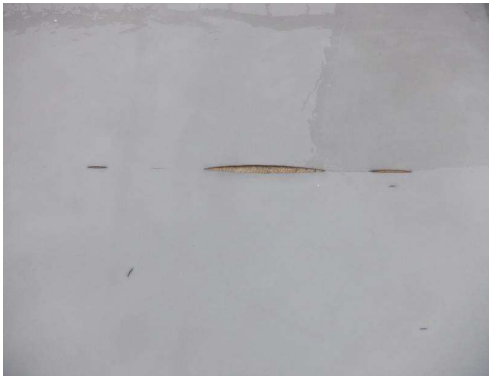
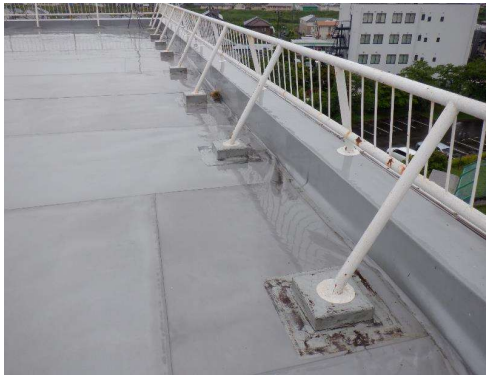
3-1

判定等	施設名称	建物棟名称	判定	屋上防水に破れ、よれ、亀裂が見られます。室内には雨漏りの跡が見られます。また、軒天の塗装剥離は防水の劣化による浸水に起因する可能性があります。 計画的な改修が望まれます。
	仙台高等技術専門学校	本館	C

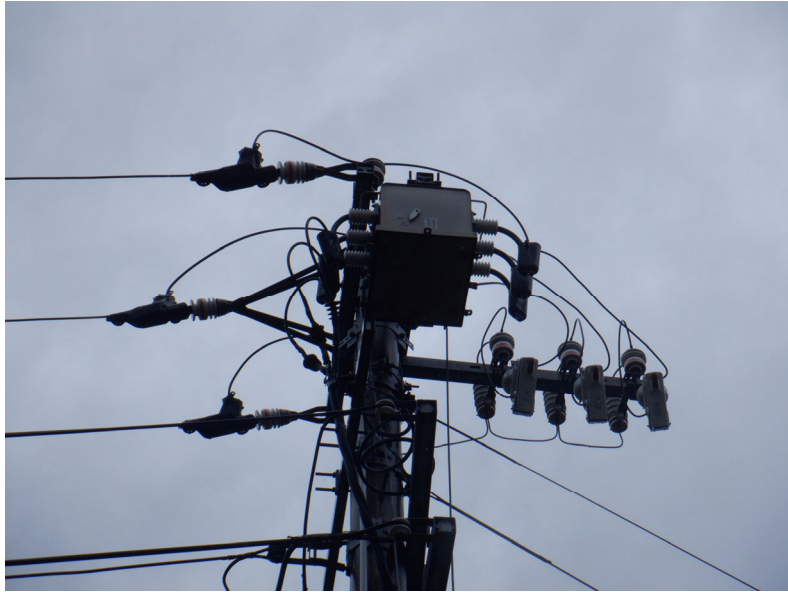
判定	C	・第2キュービクル用PASが標準耐用年数を超過しています。本機器は、故障する前に一定の使用期間(通常, 15年~20年経過)で交換するものです。交換願います。
----	---	---

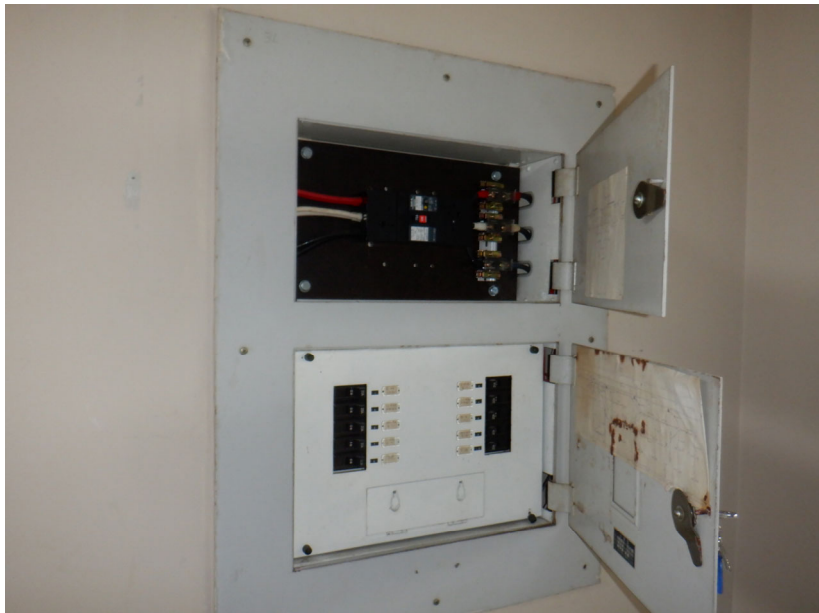
※主幹は、歯形開閉器からブレーカーに交換済み

判定	C	・電灯・動力設備の分電盤等が50年以上経過しています。古いブレーカーは過電流遮断の動作不良や投入不能の恐れもありますが、数年後再編により建て替え予定により注意して使用願います。
----	---	--
