県有建築物保全点検結果報告書

施設名称: 白石高等技術専門校

建物棟名称:管理棟

点検実施日: 令和元年6月6日

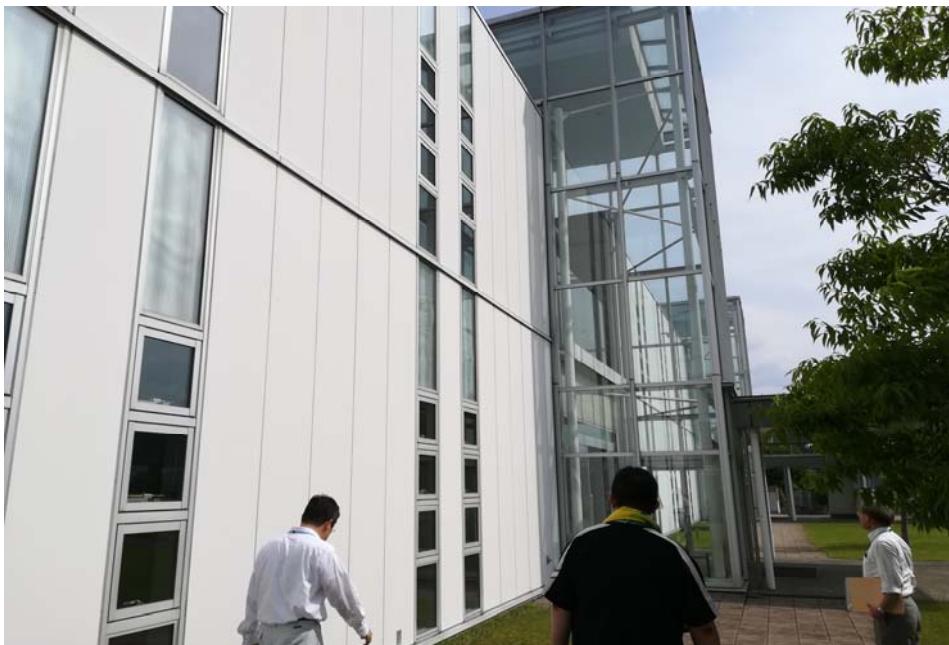
判定等	施設名称	建物棟名称	判定	入口部分において雨漏りが確認されています。 計画的な修繕が望まれます。
	白石高等技術専門校	管理棟	C

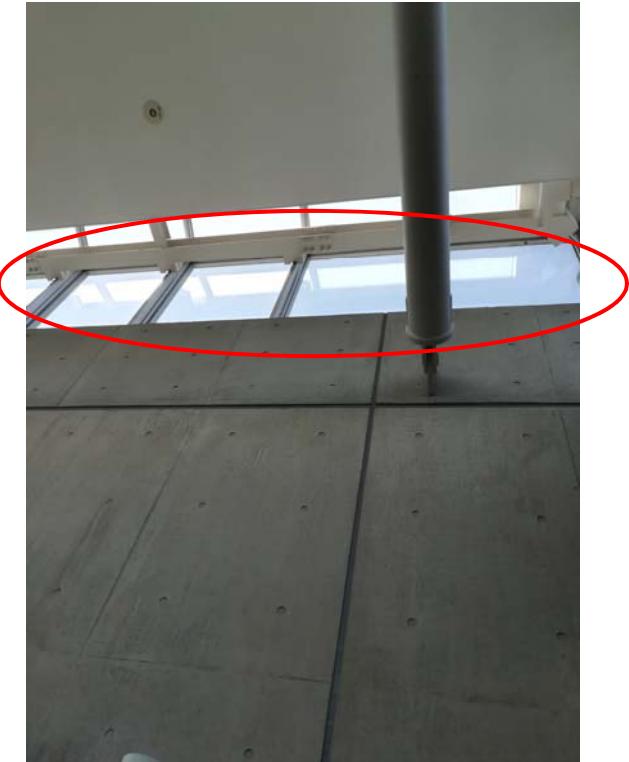
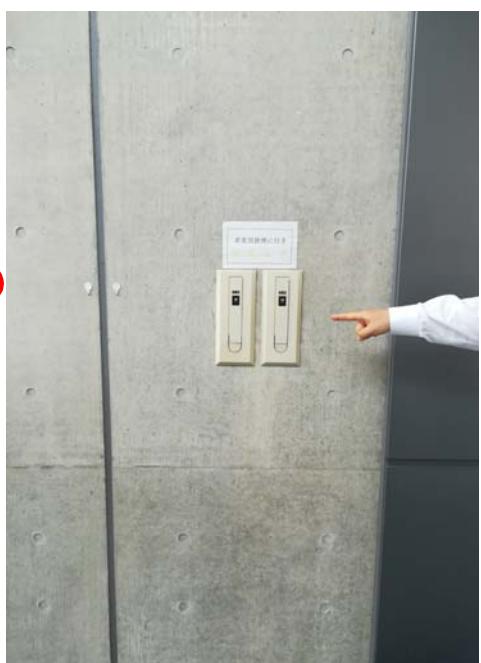
稼働ボタン(排煙用オペレーター)

判定等	施設名称	建物棟名称	判定	排煙用の窓が稼働しません。 火災等の際に外部へ発生した煙を排出するための重要な設備です。定期的に動作確認を行い、開閉不良のあるものについては修繕が必要です。
	白石高等技術専門校	管理棟	D

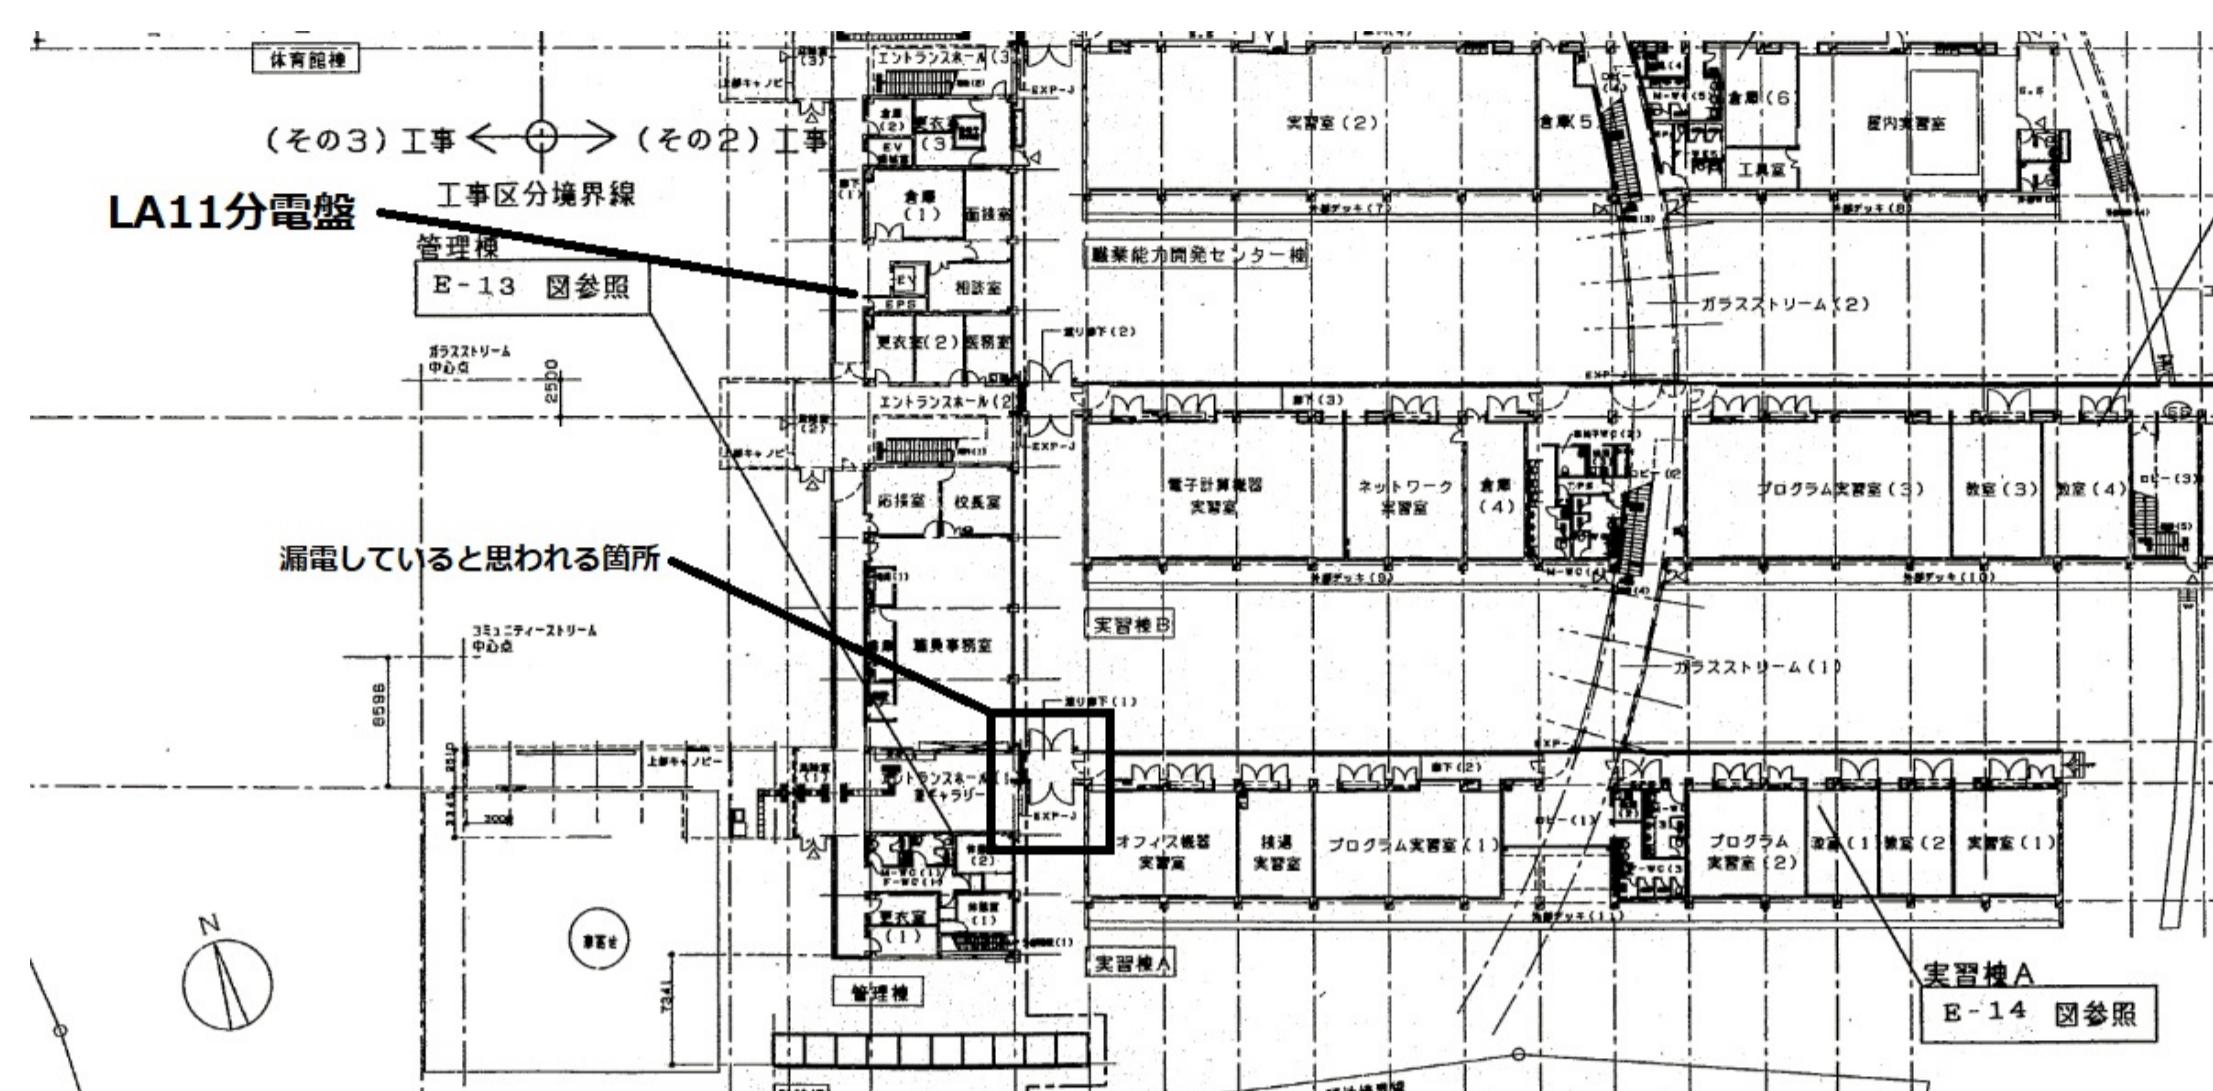
総括	•LA11分電盤(管理棟1Fのエレベーター脇の盤)内にある照明用リモコンリレー1A/1Bの1A側の絶縁抵抗値が基準値以下になっています。管理棟と実習棟Aを接続するエントランスホールの照明が雨漏りにより漏電していると推測されますので、早急な修繕が必要です。(同様に、雨漏りがあるホールは漏電に注意が必要です)
----	---

判定	D	漏電箇所を特定し、早急な修繕が必要です。(雨漏りを改修しないと根本的な解決になりません)
判定
