県有建築物保全点検結果報告書

施設名称: 大崎高等技術専門校

建物棟名称: 東教室(表具科実習棟)

点検実施日: 令和4年9月28日

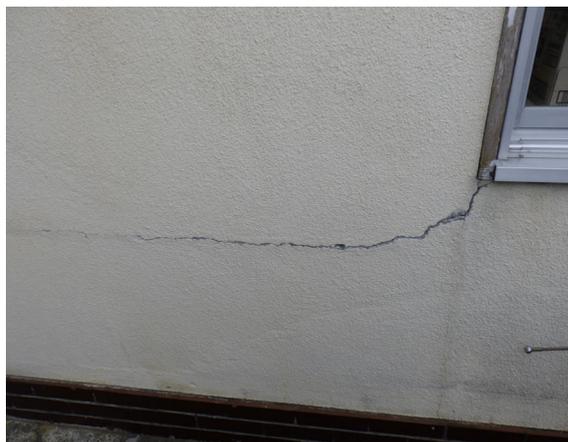
↑北側外壁

判定等	施設名称	建物棟名称	判定	北側,東側外壁にクラックが多数みられます。 →広がると構造体の劣化や雨漏りの原因となります。補修などを検討してください。
	大崎高等技術専門校	東教室(表具科実習棟)	C

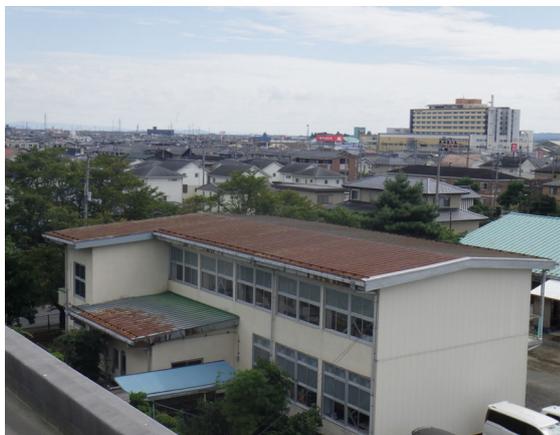
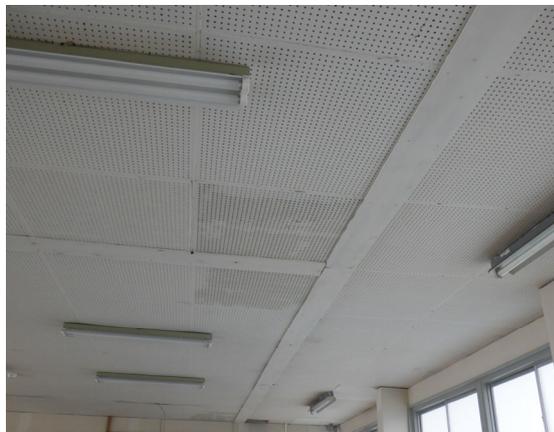
3-1

判定等	施設名称	建物棟名称	判定	屋根材が劣化し、雨漏りが多数みられます。 →屋根材の改修を検討してください。
	大崎高等技術専門校	東教室(表具科実習棟)	C
