県有建築物保全点検結果報告書

施設名称: 白石高等技術専門校

建物棟名称: 実習棟A

令和元年度 県有建築物保全点検

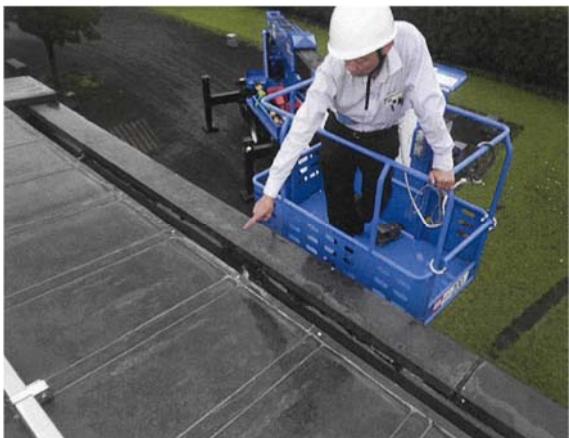
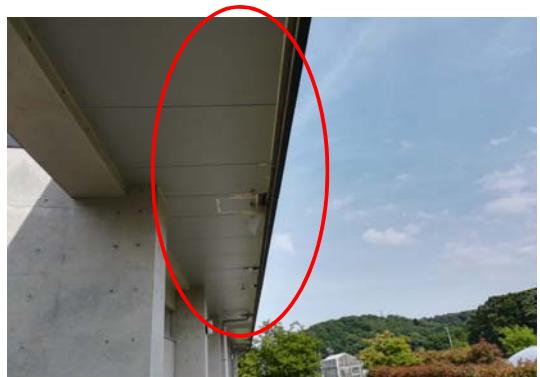
2 - 1

判定等	施設名称	建物棟名称	判定	■軒天部分の上部の内樋部分より雨漏れしていると考えられます(平成30年度設計調査より)。 計画的な修繕が望まれます。
	白石高等技術専門校	実習棟A	C

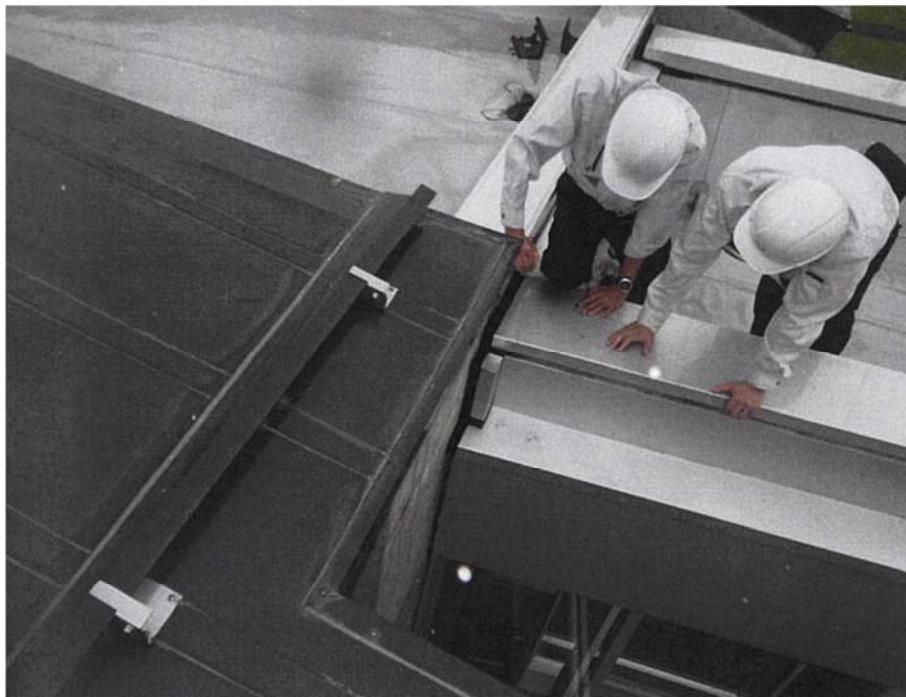
2 - 2

判定等	施設名称	建物棟名称	判定	■軒天部分の上部の内樋部分より雨漏れしていると考えられます(平成30年度設計調査より)。 計画的な修繕が望されます。
	白石高等技術専門校	実習棟A	C
