施設名称: 白石高等技術専門学校

建物棟名称: 実習棟B

令和元年度 県有建築物保全点検

県有建築物保全点検調査結果票 (チェックリスト)

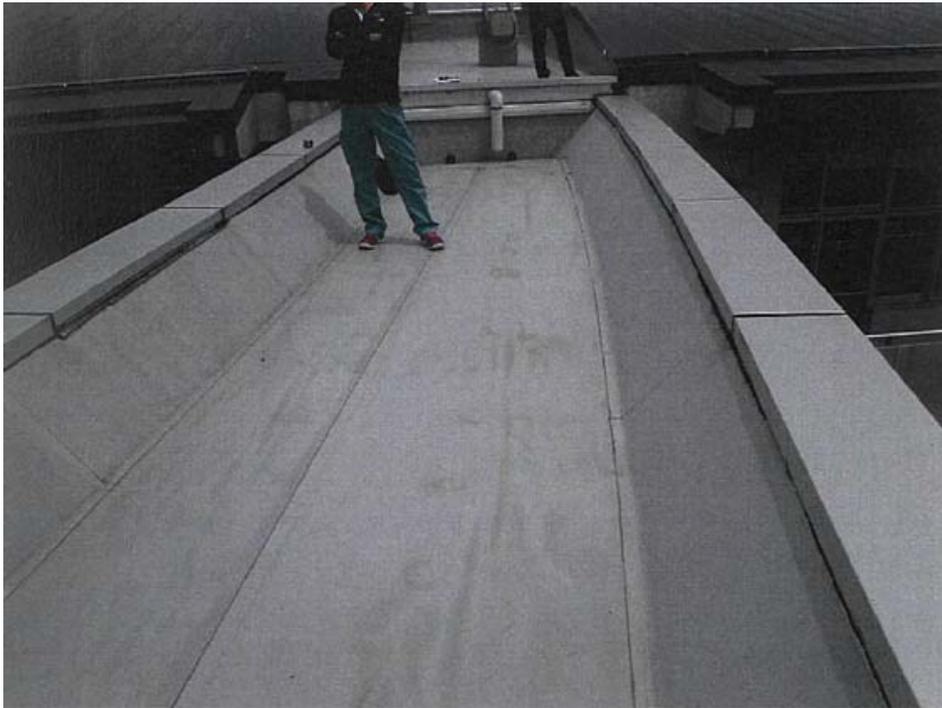
3-1

判定等	施設名称	建物棟名称	判定	<ul style="list-style-type: none"> ・ガラスストリーム部分に雨漏りがあります。 ・管理棟との接続部分の2階の廊下に雨漏りがあります。 計画的な改修が望まれます。
	白石高等技術専門学校	実習棟B	C

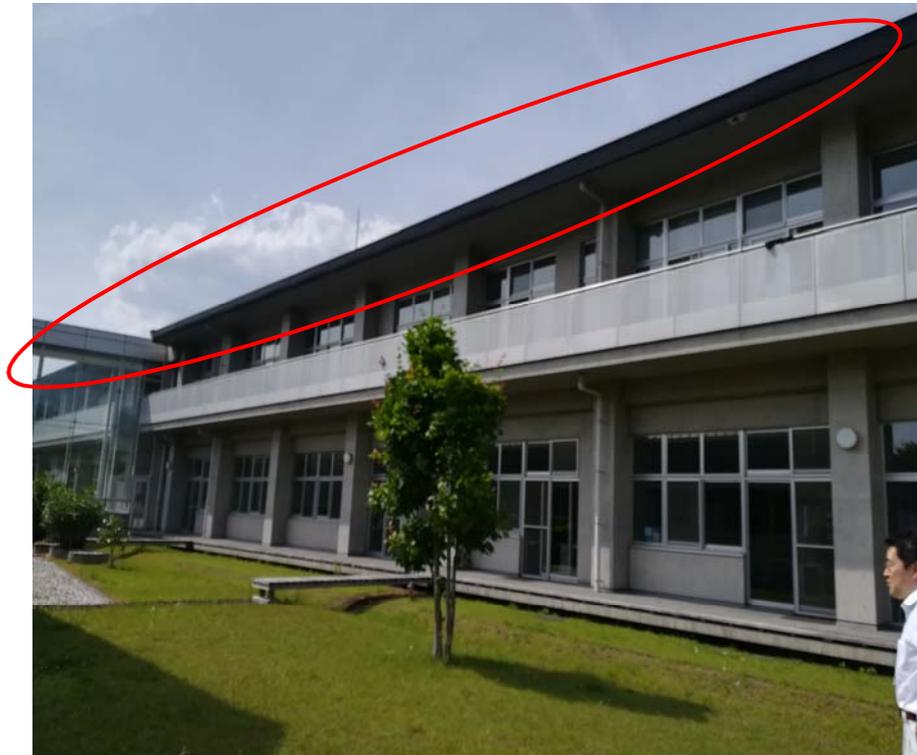
3-2

判定等	施設名称	建物棟名称	判定	軒天部分の上部の内樋部分より雨漏りしていると考えられます(平成30年度設計調査より)。 軒天のパネルが雨漏りにより劣化しています。劣化が進行すると落下の危険性があります。 計画的な改修が望まれます。
	白石高等技術専門学校	実習棟B	C

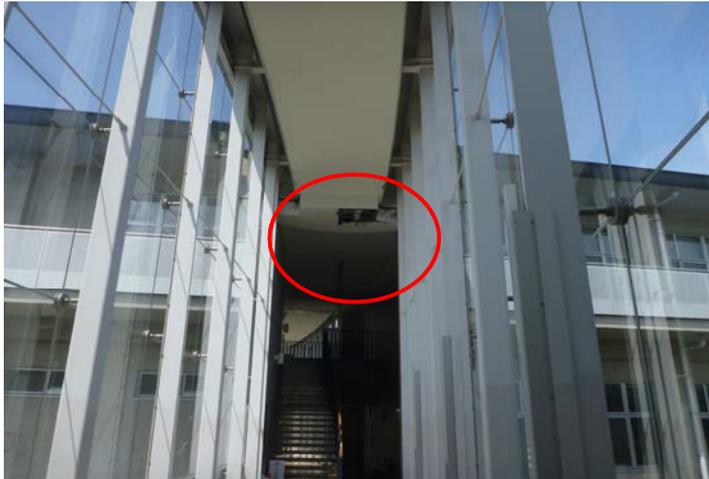
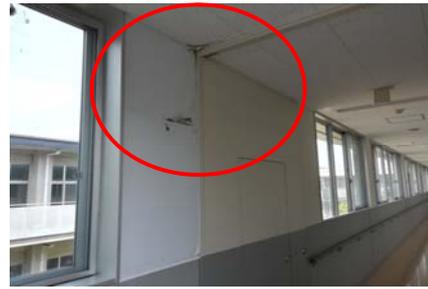
2階の管理棟との渡り廊下部分の
天井材と壁材

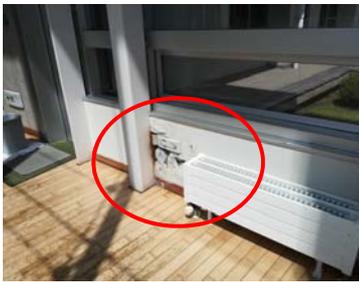
ガラスストーム天井材と壁材

判定等	施設名称	建物棟名称	判定	ガラスストームの天井ボードが雨漏りにより落下しています。また、内部の鉄骨に錆びが見られます。計画的な修繕が望まれます。
	白石高等技術専門校	実習棟B	C
