## 県有建築物保全点検結果報告書

施設名称: 石巻高等技術専門校

建物棟名称: 金属加工科第1実習場

令和2年度 県有建築物保全点検

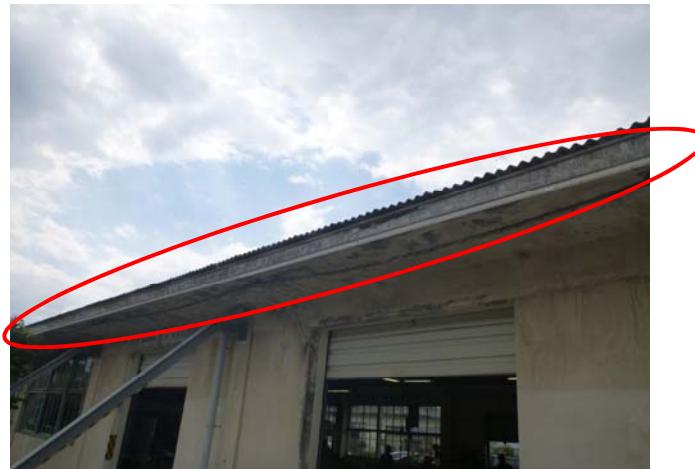
3

庇部分の防水モルタルの防水性能がなくなりており、庇に雨が浸みて、先端のモルタルが劣化し、落下する危険性があります。庇上には、草が繁茂しています。

判定等	施設名称 石巻高等技術専門校	建物棟名称 金属加工科 第1実習場	判定 D	庇部分のモルタルが劣化し、落下の危険性があります。庇上部の防水性がなくなっている可能性があります。 落下する危険性のある箇所は撤去願います。庇の防水改修と併せてモルタル部分の改修(モルタル以外での改修の検討も必要)が必要です。
-----	-------------------	----------------------	---------	--
