県有建築物保全点検結果報告書

施設名称: 白石高等技術専門校

建物棟名称:職業能力開発センター棟

令和元年 県有建築物保全点検

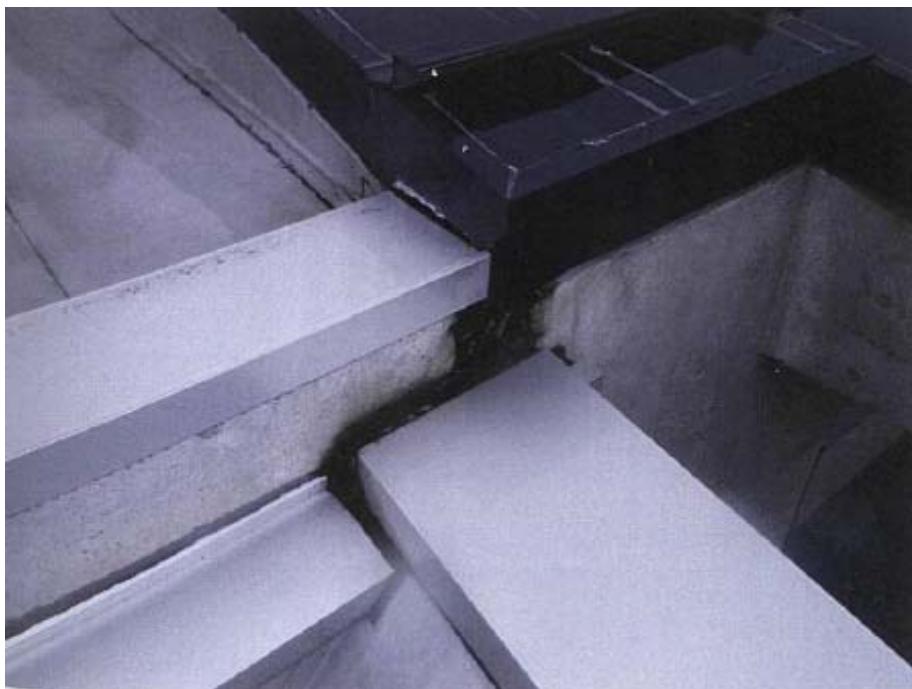
平成30年度改修設計時の調査写真
(ガラスストーム屋上)

判定等	施設名称	建物棟名称	判定	・ガラスストーム部分に雨漏りがあります。 ・管理棟との接続部分の2階の廊下に雨漏りがあります。 計画的な改修が望まれます。
	白石高等技術専門校	職業能力開発センター棟	C

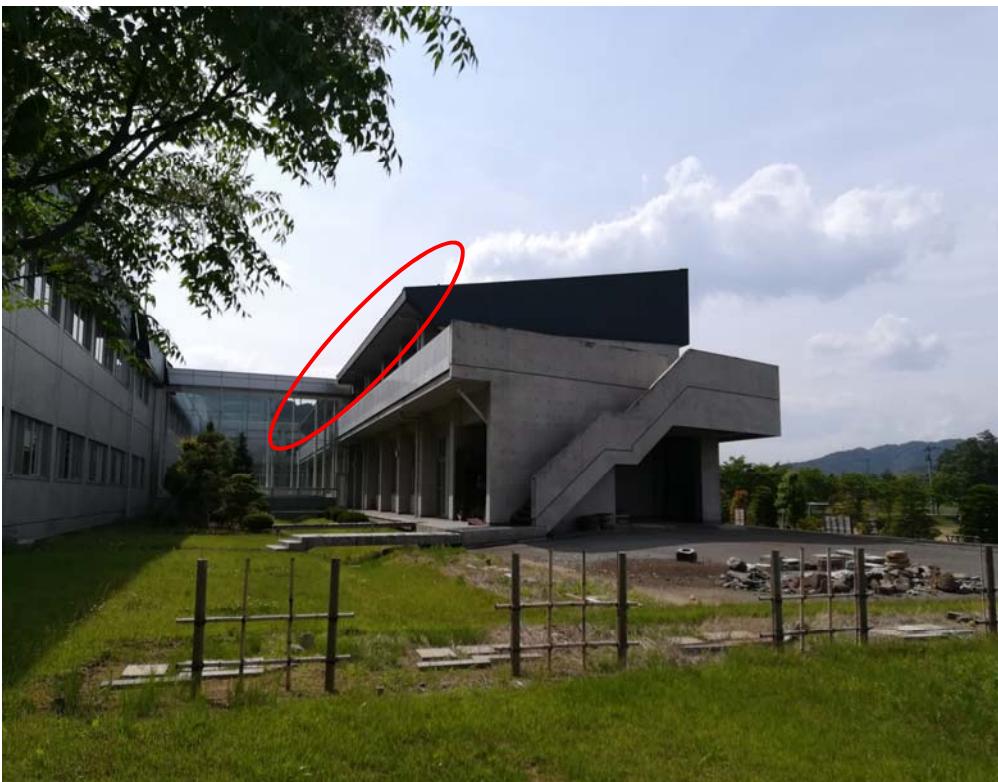
5-1

判定等	施設名称	建物棟名称	判定	軒天部分の上部の内樋部分より雨漏りしていると考えられます(平成30年度設計調査より)。軒天のパネルが雨漏りにより劣化しています。劣化が進行すると落下の危険性があります。
	白石高等技術専門校	職業能力開発センター棟	D

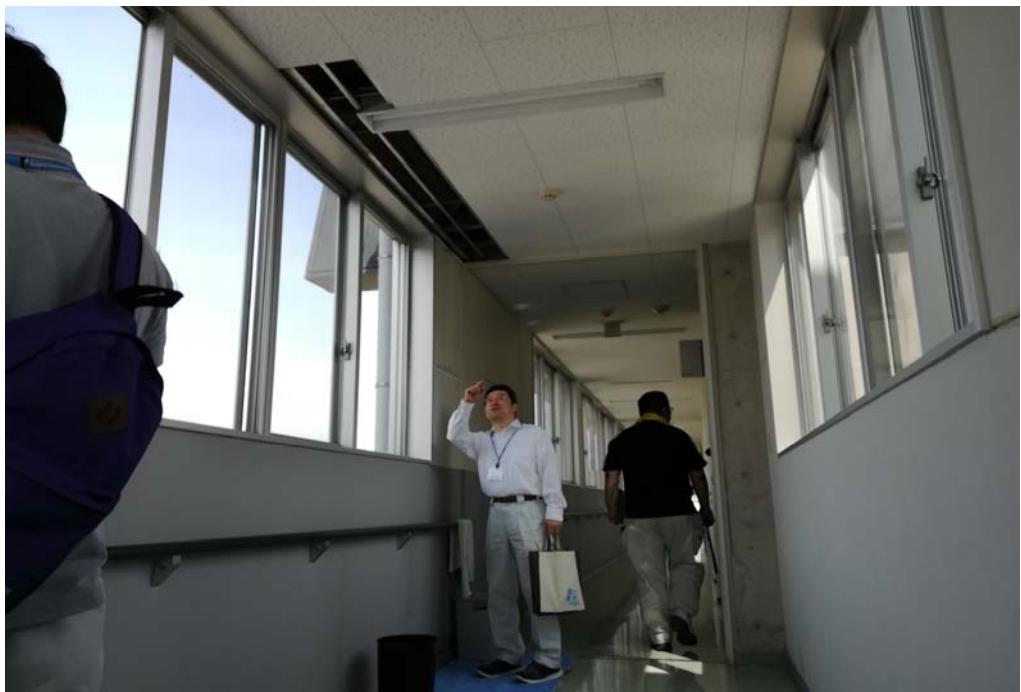
判定等	施設名称	建物棟名称	判定	管理棟との接続部分の2階の廊下の天井材が劣化しています。 計画的な修繕が望まれます。
	白石高等技術専門校	職業能力開発センター棟	C
