県有建築物保全点検結果報告書

施設名称: 大崎高等技術専門校

建物棟名称: 電気科実習棟

点検実施日: 令和4年9月28日

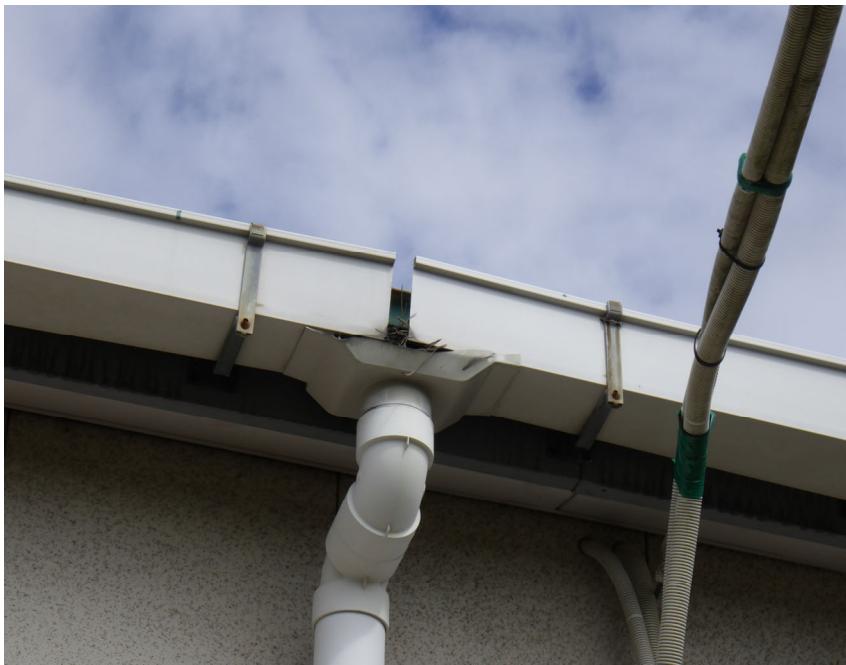
判定等	施設名称	建物棟名称	判定	雨樋ドレン付近に鳥の巣があり、排水に影響するおそれがあります。 →清掃してください。
	大崎高等技術専門校	電気科実習棟
