施設名称: 仙台高等技術専門校

建物棟名称:4号館

県有建築物保全点検調査結果票 (チェックリスト)

令和3年度 県有建築物保全点検調査票

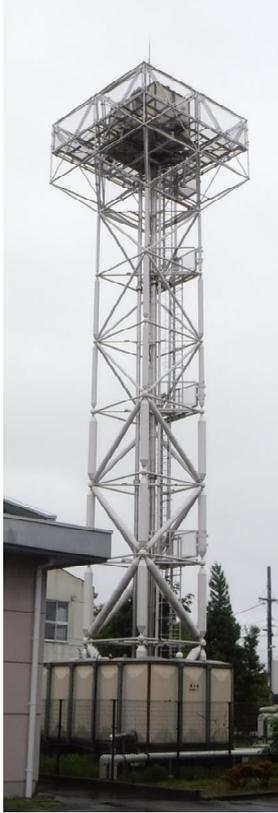
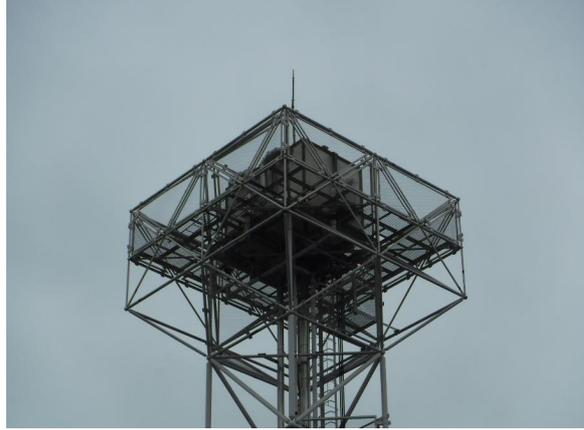
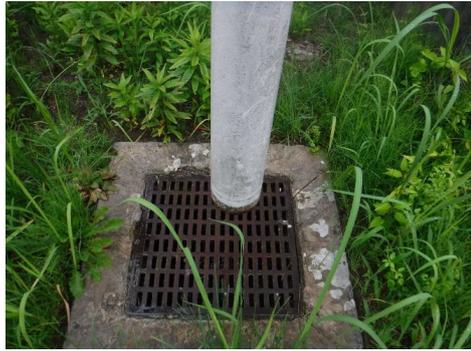
C

高架水槽のオーバーフロー管用防虫網が設置されておりません。水槽内に害虫等が混入する可能性があるため設置願います。
