施設名称: 気仙沼高等技術専門校

建物棟名称: 倉庫兼ガレージ

令和2年度 県有建築物保全点検

県有建築物保全点検調査結果票 (チェックリスト)

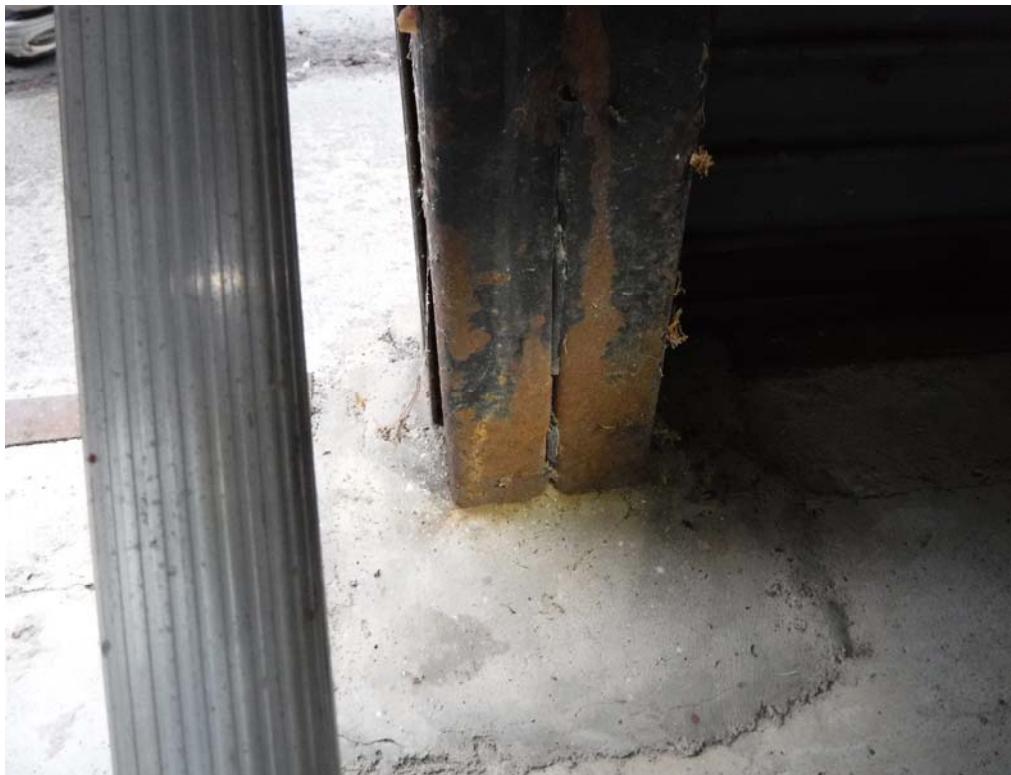
2 - 1

判定等	施設名称	建物棟名称	判定	柱脚部に腐食がみられます。 →計画的な改修が望されます。
		気仙沼高等 技術専門校	倉庫兼ガレー ジ	C

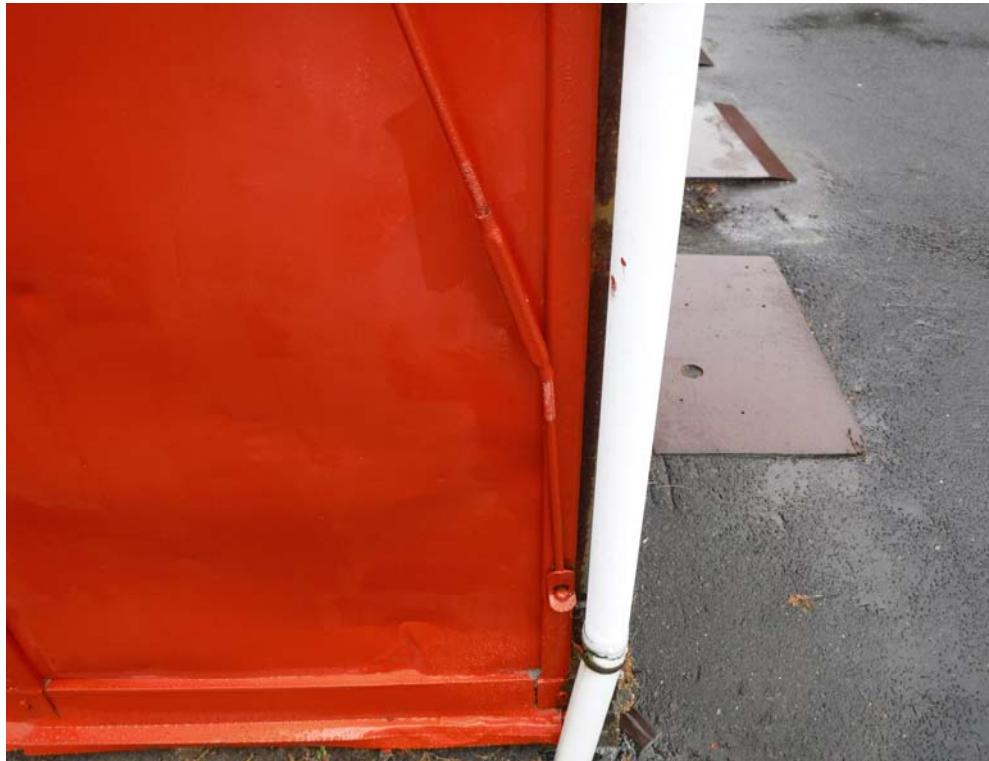
2 - 2

判定等	施設名称	建物棟名称	判定	プレースの緩み及び一部損傷がみられます。 →構造耐力上問題がないか調査の上、必要に応じて、改修等を検討してください。
		気仙沼高等 技術専門校	倉庫兼ガレー ジ	D
