## 県有建築物保全点検結果報告書

施設名称: 大崎高等技術専門校

建物棟名称: 実習場車庫(旧電気科北棟)

点検実施日: 令和4年9月28日

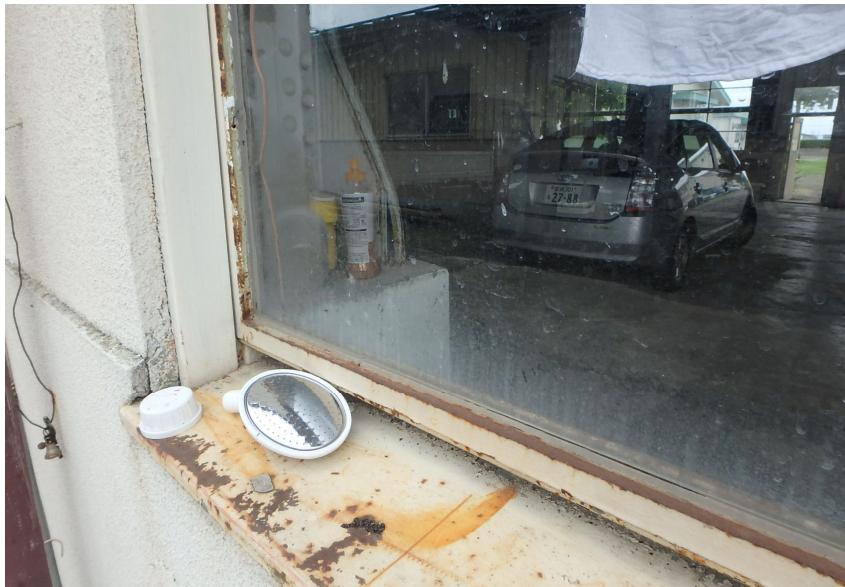
2 - 1

判定等	施設名称	建物棟名称	判定	窓サッシのスチール枠に発錆がみられ、ガラスを押さえている樹脂材が一部劣化しています。 →劣化が進むと窓ガラスが落下するおそれがあります。補修を検討してください。
	大崎高等技術専門校	実習場車庫（旧電気科北棟）	C

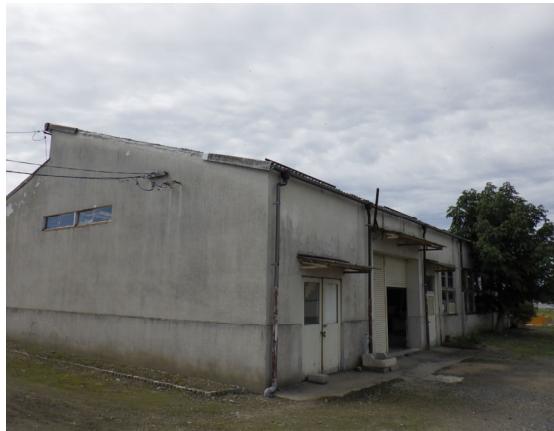
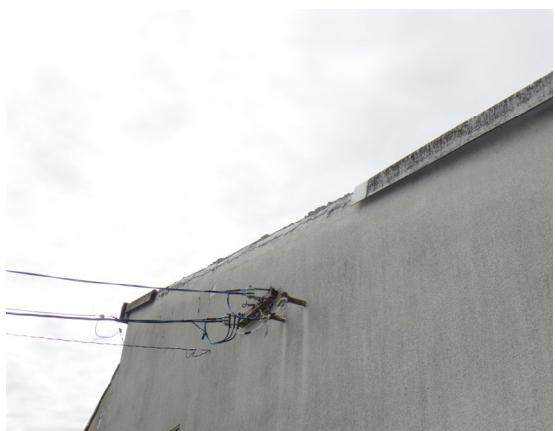
3 - 1

判定等	施設名称	建物棟名称	判定	東側の屋根材(破風)が落下しています。 →計画的な修繕が望まれます
	大崎高等技術専門校	実習場車庫（旧電気科北棟）	C
