## 県有建築物保全点検結果報告書

施設名称: 大崎高等技術専門校

建物棟名称: 造園科実習棟

点検実施日: 令和4年9月28日

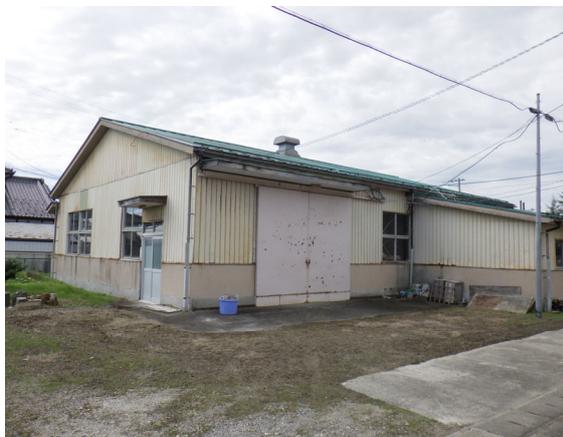
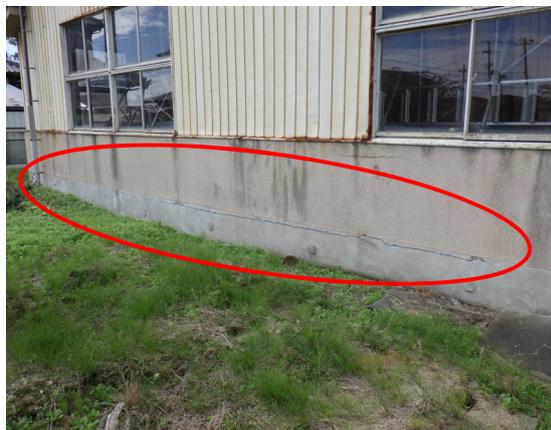
2-1

判定等	施設名称	建物棟名称	判定	東側の基礎に大きなクラックが入っています →広がると構造体劣化の原因となります。補修を検討してください。
	大崎高等技術専門校	造園科実習棟	C

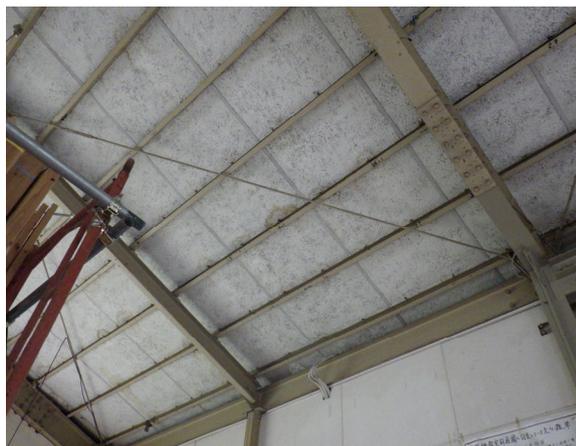
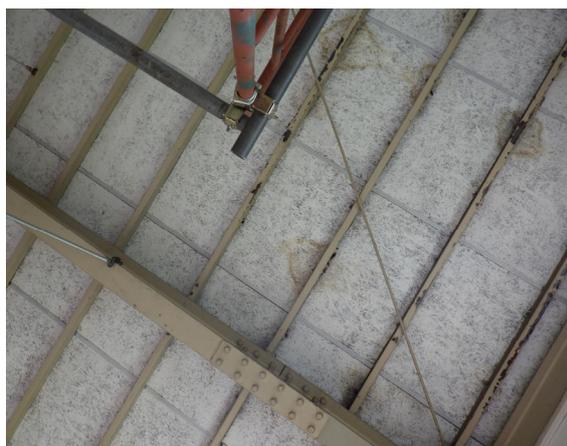
3-1

判定等	施設名称	建物棟名称	判定	屋根材が劣化し、雨漏れが多数みられます。 →雨漏れにより建物の劣化を速めるおそれがあります。屋根材の改修を検討してください。
	大崎高等技術専門校	造園科実習棟	C
