施設名称: 仙台高等技術専門校

建物棟名称:2号館

県有建築物保全点検調査結果票 (チェックリスト)

県有建築物保全点検結果報告書(電気)

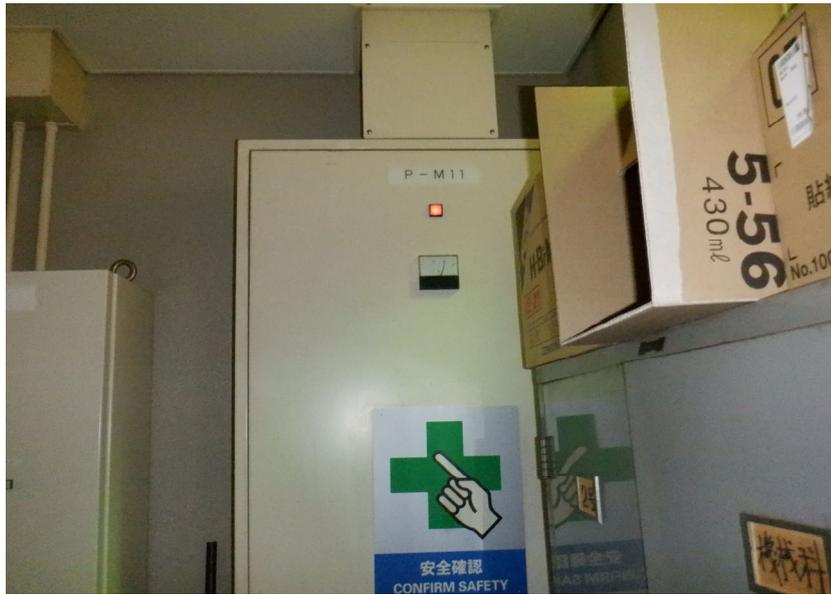
不良ブレーカー設置盤P-M11

総括	・旋盤用のプレーカーに投入不良のものが3台あると伺いました。漏電や過電流で正常に動作しない可能性や、正常な使用状況での動作や投入出来なくなる可能性も高いため、早急の交換が必要です。
----	--

判定	C	・旋盤用のブレーカーに投入不良のものが3台あると伺いました。漏電や過電流で正常に動作しない可能性や、正常な使用状況での動作や投入出来なくなる可能性も高いため、早急の交換が必要です。
判定
