県有建築物保全点検調査結果票（準用版）

施設名称：気仙沼高等技術専門学校 延べ面積：55.00 m² 1 階建て
棟名称：材料製品置場 竣工年月：1974/08/05 S 造
点検者：次長（庶務担当）木村 誠 点検日：2022/11/29 48 年経過

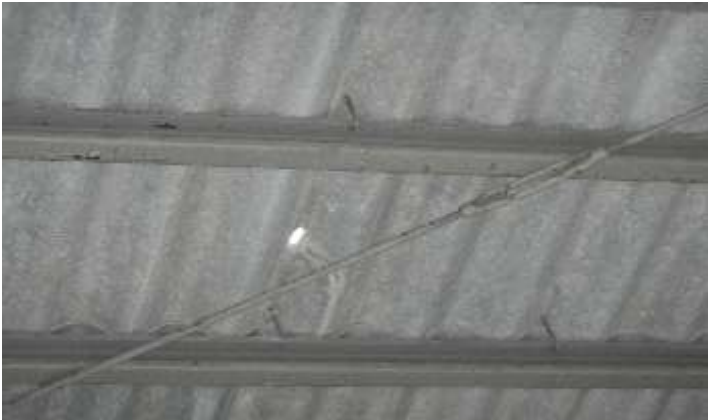
1	調査項目： 3 屋上及び屋根 (7) 屋根（屋上面を除く）	屋根の劣化及び損傷の状況並びに雨漏れの状況

確認事項	✓ 著しいひび割れはないか
			✓ 欠損はないか
		特記事項	屋根材が破損し雨漏れがしている。
			<input type="checkbox"/> 支障なし <input checked="" type="checkbox"/> 要注意 <input type="checkbox"/> 要是正
