### 県有建築物保全点検調査結果票（準用版）

施設名称： <u>仙台高等技術専門校</u>	延べ面積： <u>1,049.74</u> m <sup>2</sup> <u>3</u> 階建て
棟名称： <u>寄宿舎</u>	竣工年月： <u>1967/10/02</u> <u>RC</u> 造
点検者： <u>船山 和彦</u>	点検日： <u>2023/03/13</u> <u>55</u> 年経過

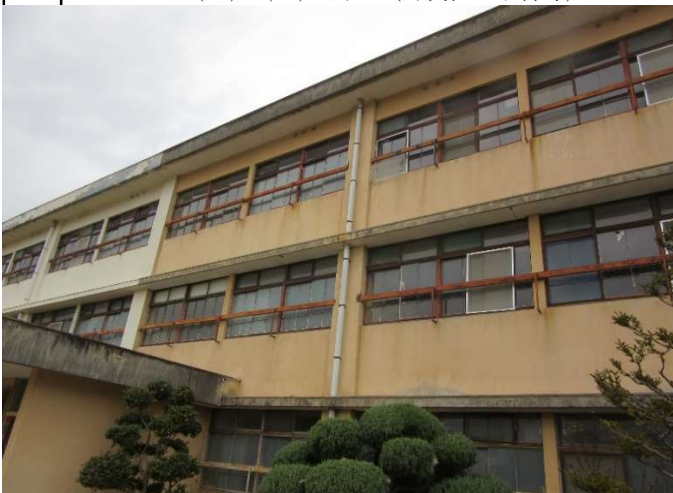
(6) ~(10)	躯体	外壁躯体の劣化及び損傷の状況 <input type="checkbox"/> 支障なし <input type="checkbox"/> 要注意 <input type="checkbox"/> 要是正	
(11) ~(14)	外 壁 外装仕上げ材等	タイル、モルタル等の劣化及び損傷の状況並びに雨漏れの状況 <input type="checkbox"/> 支障なし <input type="checkbox"/> 要注意 <input checked="" type="checkbox"/> 要是正	2

2	調査項目：2 建築物の外部 (11)~(14) 外壁 (外装仕上げ材等)	タイル、モルタル等の劣化及び損傷の状況並びに雨漏れの状況

確認事項 <input checked="" type="checkbox"/> 浮きや剥落はないか <input checked="" type="checkbox"/> 著しいひび割れはないか <input checked="" type="checkbox"/> 腐食や欠損はないか <input checked="" type="checkbox"/> 著しい錆びはないか <input checked="" type="checkbox"/> 雨漏れはないか <input checked="" type="checkbox"/> シーリング材は劣化していないか
<input type="checkbox"/> 支障なし <input type="checkbox"/> 要注意 <input checked="" type="checkbox"/> 要是正
