県有建築物保全点検調査結果票（準用版）

施設名称：石巻高等技術専門学校 延べ面積：9.83 m² 1 階建て
棟名称：便所 竣工年月：2014/08/06 コンクリートブロック 造
点検者：訓練班 上席指導員（班長） 嶋田 誠 点検日：2022/12/05 8 年経過

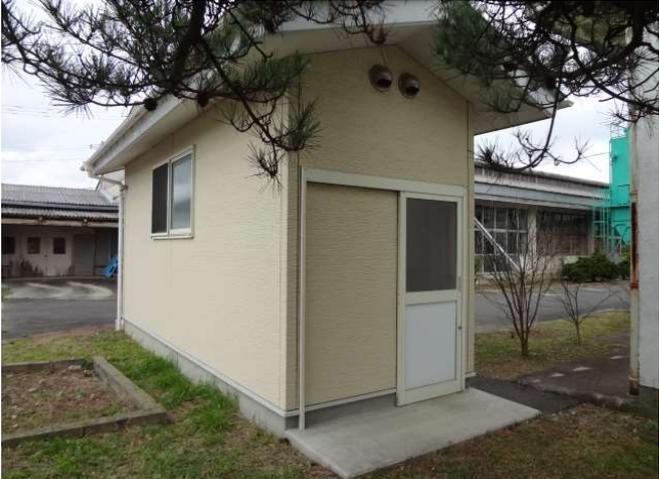
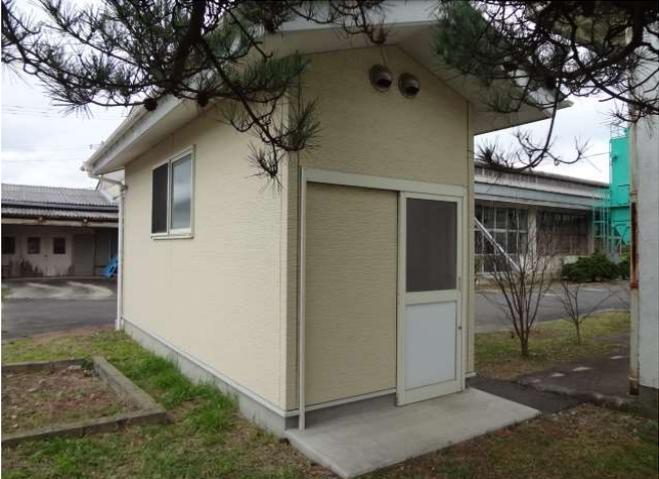
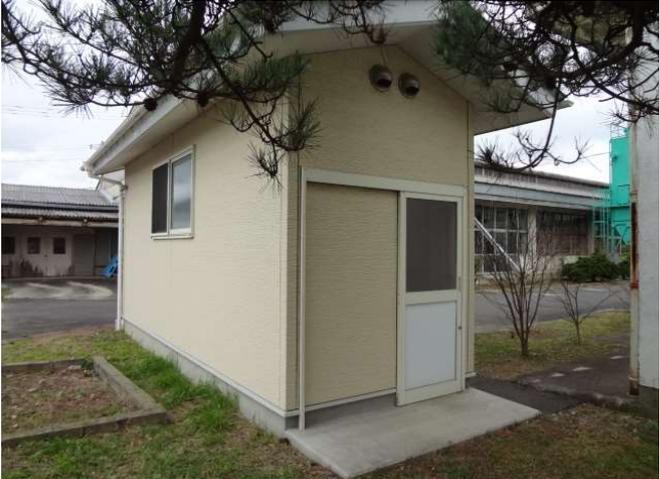
1	調査項目： 2 建築物の外部 (6)～(10) 外壁 (躯体等)	外壁躯体の劣化及び損傷の状況

<input checked="" type="checkbox"/> 支障なし <input type="checkbox"/> 要注意 <input type="checkbox"/> 要是正

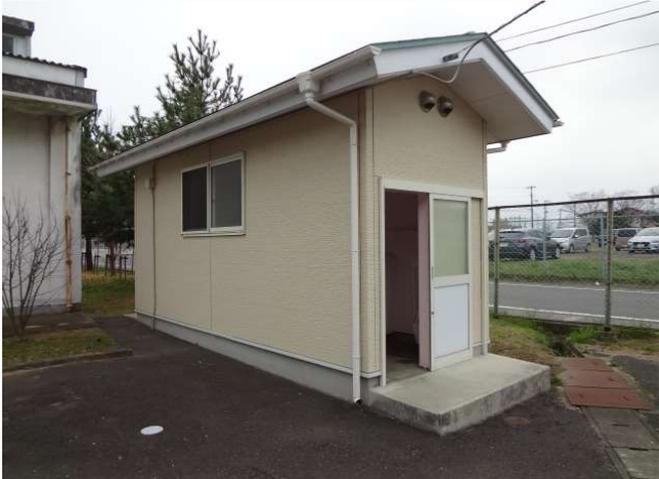
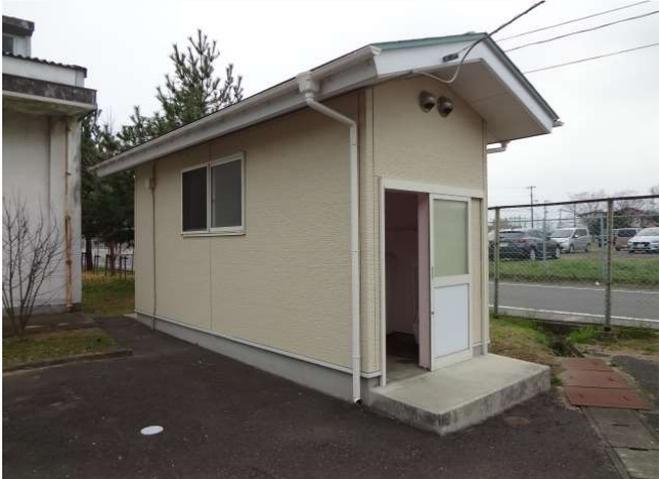
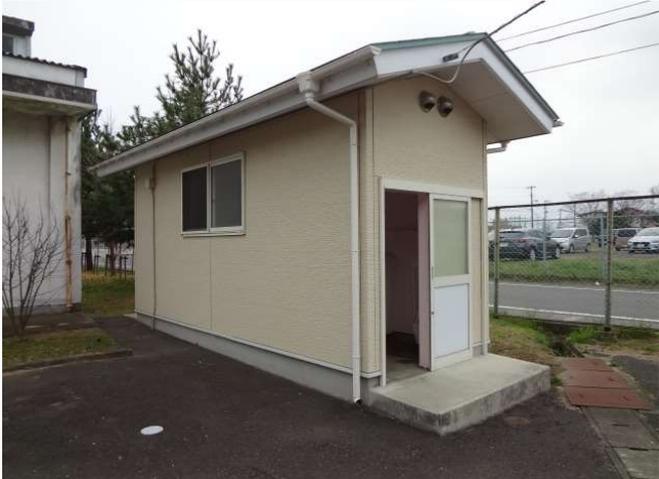
2	調査項目： 2 建築物の外部 (11)～(14) 外壁 (外装仕上げ材等)	タイル、モルタル等の劣化及び損傷の状況並びに雨漏れの状況

<input checked="" type="checkbox"/> 支障なし <input type="checkbox"/> 要注意 <input type="checkbox"/> 要是正

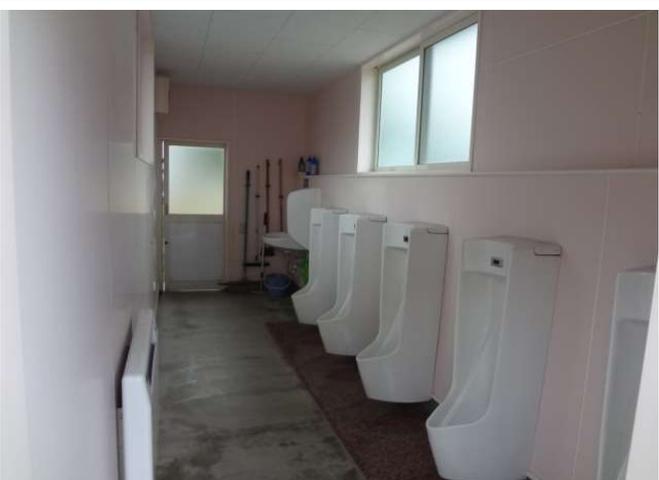
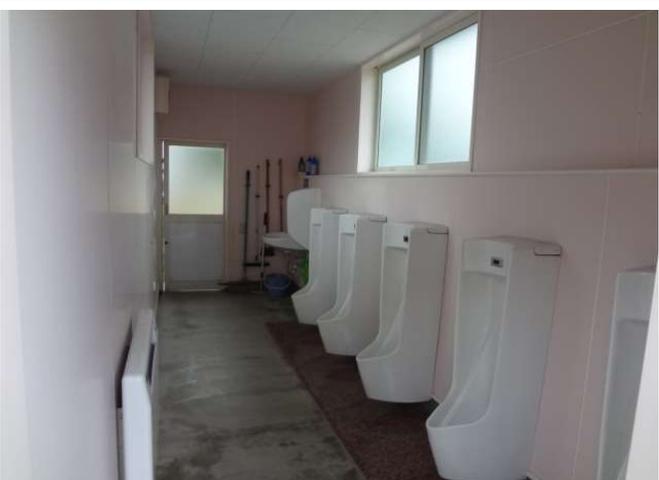
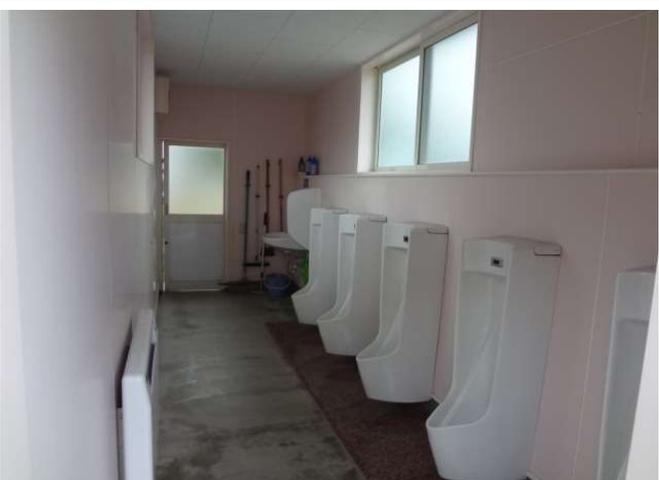
3	調査項目： 2 建築物の外部 (15) 窓サッシ等	サッシ等の劣化及び損傷の状況並びに雨漏れの状況

<input checked="" type="checkbox"/> 支障なし <input type="checkbox"/> 要注意 <input type="checkbox"/> 要是正
