### 県有建築物保全点検調査結果票（準用版）

施設名称：石巻高等技術専門学校 延べ面積：32.40 m<sup>2</sup> 1 階建て  
棟名称：金属加工科第2実習場南倉庫 竣工年月：1992/03/25 S 造  
点検者：訓練班 上席指導員（班長） 嶋田 誠 点検日：2022/12/05 30 年経過

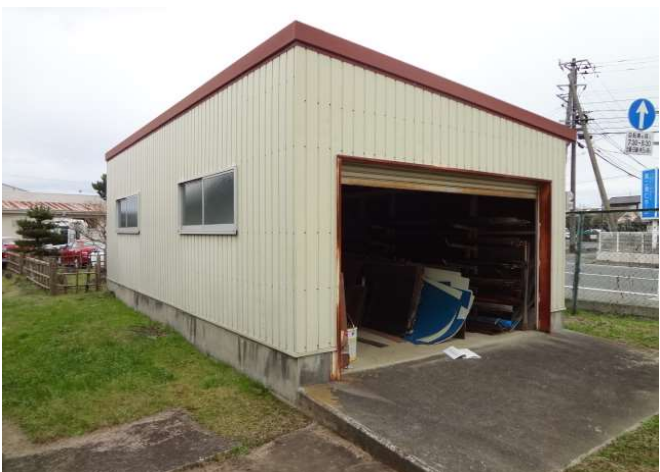
2	調査項目： 2 建築物の外部 (6)～(10) 外壁（躯体等）	外壁躯体の劣化及び損傷の状況

確認事項	✓ 著しいひび割れはないか	✓ 鉄筋が露出していないか	✓ 腐食や欠損はないか	✓ 著しい錆びはないか						
		確認事項		✓ 著しいひび割れはないか									
				✓ 鉄筋が露出していないか									
✓ 腐食や欠損はないか													
✓ 著しい錆びはないか													
特記事項	<p>■ 支障なし   □ 要注意   □ 要是正</p>
