### 県有建築物保全点検調査結果票（準用版）

施設名称： <u>仙台高等技術専門学校</u>	延べ面積： <u>51.56</u> m <sup>2</sup> <u>1</u> 階建て
棟名称： <u>車庫</u>	竣工年月： <u>1964/03/30</u> <u>不明</u> 造
点検者： <u>船山 和彦</u>	点検日： <u>2022/12/20</u> <u>58</u> 年経過

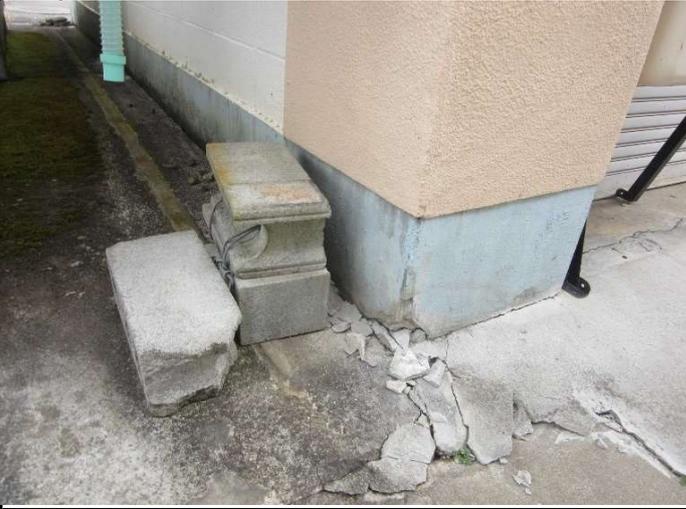
1	調査項目： 2 建築物の外部 (2) 基礎	基礎の劣化及び損傷の状況

番号	調査項目	調査結果	写真番号
<b>2 建築物の外部</b>			
(2)	基礎	基礎の劣化及び損傷の状況 <input type="checkbox"/> 支障なし <input checked="" type="checkbox"/> 要注意 <input type="checkbox"/> 要是正	1

確認事項 <input checked="" type="checkbox"/> 鉄筋が露出していないか <input checked="" type="checkbox"/> 著しいひび割れはないか <input checked="" type="checkbox"/> 欠損がないか
			特記事項 基部に欠損とたたき部分にひび割れが生じている
		<input type="checkbox"/> 支障なし <input checked="" type="checkbox"/> 要注意 <input type="checkbox"/> 要是正

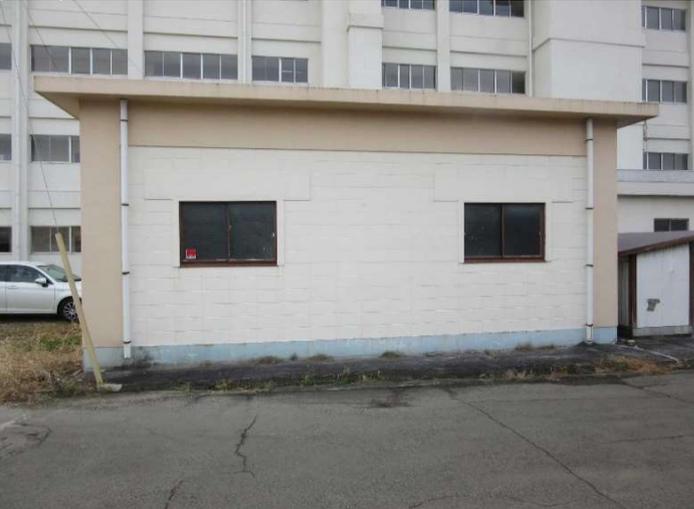
2	調査項目： 2 建築物の外部 (6)～(10) 外壁（躯体等）	外壁躯体の劣化及び損傷の状況

確認事項 <input checked="" type="checkbox"/> 著しいひび割れはないか <input checked="" type="checkbox"/> 鉄筋が露出していないか <input checked="" type="checkbox"/> 腐食や欠損はないか <input checked="" type="checkbox"/> 著しい錆びはないか
			特記事項
		<input checked="" type="checkbox"/> 支障なし <input type="checkbox"/> 要注意 <input type="checkbox"/> 要是正

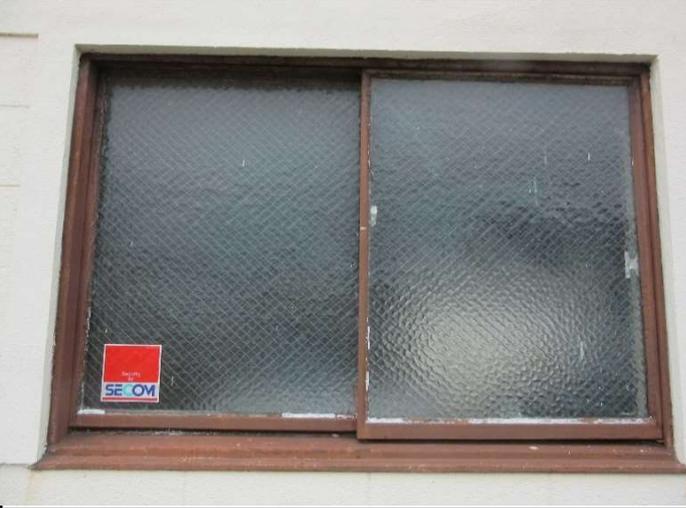
3	調査項目： 2 建築物の外部 (15) 窓サッシ等	サッシ等の劣化及び損傷の状況並びに雨漏れの状況

(15)	窓サッシ等	サッシ等の劣化及び損傷の状況並びに雨漏れの状況 <input type="checkbox"/> 支障なし <input checked="" type="checkbox"/> 要注意 <input type="checkbox"/> 要是正	3
<b>3 屋上及び屋根</b>

確認事項 <input checked="" type="checkbox"/> サッシの変形はないか <input checked="" type="checkbox"/> ガラスにひび割れはないか <input checked="" type="checkbox"/> 雨漏れはないか
			特記事項 スチールサッシのシーリングが剥がれガラスが落下する恐れがある。
		<input type="checkbox"/> 支障なし <input checked="" type="checkbox"/> 要注意 <input type="checkbox"/> 要是正

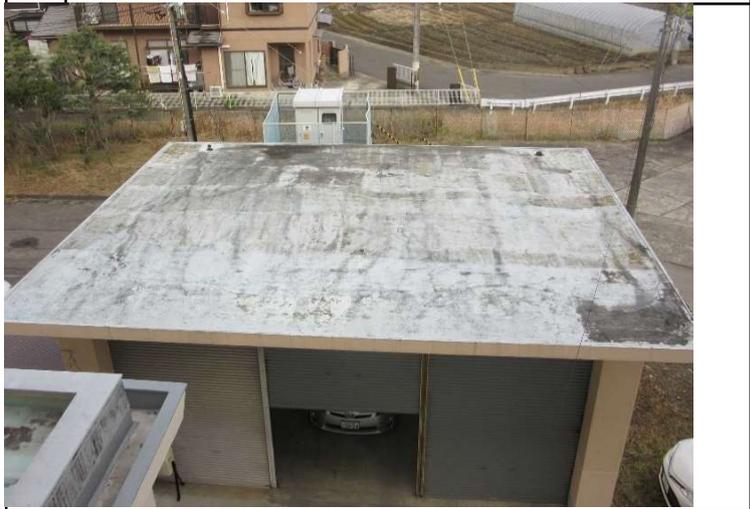
4	調査項目： 3 屋上及び屋根 (1) 屋上面	屋上面の劣化及び損傷の状況並びに雨漏れの状況

(1)	屋上面	屋上面の劣化及び損傷の状況並びに雨漏れの状況 <input type="checkbox"/> 支障なし <input checked="" type="checkbox"/> 要注意 <input type="checkbox"/> 要是正	4
(2) ~(4)	屋上周り (屋上面を除く)	パラベット、笠木の劣化及び損傷の状況 <input type="checkbox"/> 支障なし <input type="checkbox"/> 要注意 <input type="checkbox"/> 要是正

確認事項	✓ 著しいひび割れはないか
			✓ 浮きはないか
			✓ 防水シート内に水が貯まっていないか
		特記事項	保護塗膜が薄くなり防水性が低くなっていると思われる。
			<input type="checkbox"/> 支障なし <input checked="" type="checkbox"/> 要注意 <input type="checkbox"/> 要是正
