県有建築物保全点検調査結果票（準用版）

施設名称： 白石高等技術専門学校 延べ面積： 40.00 m² 1 階建て
棟名称： 温室 竣工年月： 2001/02/01 S 造
点検者： 副校長 白鳥 克美 点検日： 2022/12/01 21 年経過

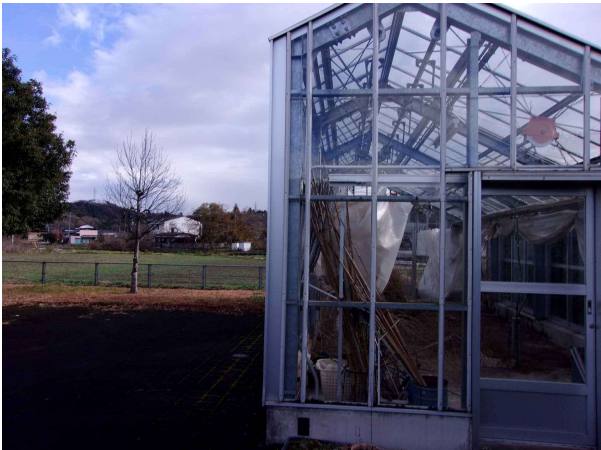
2	調査項目： 2 建築物の外部 (6)～(10) 外壁（躯体等）	外壁躯体の劣化及び損傷の状況

確認事項	✓ 著しいひび割れはないか
			✓ 鉄筋が露出していないか
			✓ 腐食や欠損はないか
		特記事項	・ 損傷無し
			<input checked="" type="checkbox"/> 支障なし <input type="checkbox"/> 要注意 <input type="checkbox"/> 要是正

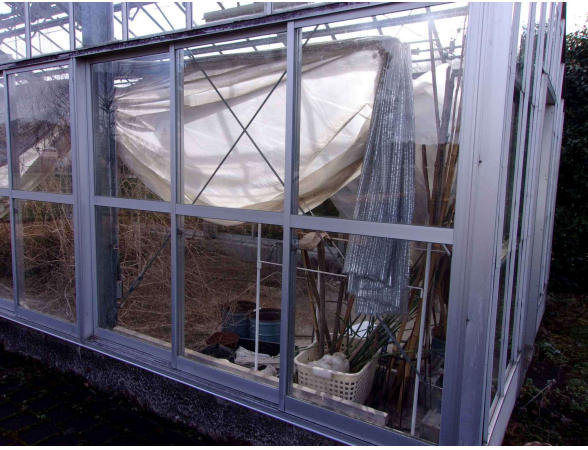
4	調査項目： 2 建築物の外部 (15) 窓サッシ等	サッシ等の劣化及び損傷の状況並びに雨漏れの状況

確認事項	✓ サッシの変形はないか
			✓ ガラスにひび割れはないか
			✓ 雨漏れはないか
		特記事項	・ 損傷無し
			<input checked="" type="checkbox"/> 支障なし <input type="checkbox"/> 要注意 <input type="checkbox"/> 要是正

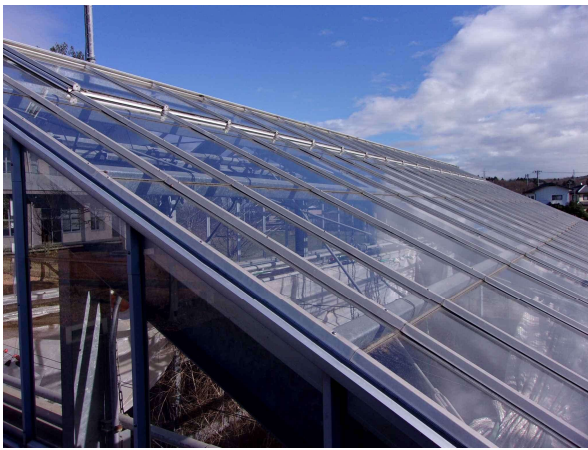
5	調査項目： 3 屋上及び屋根 (7) 屋根（屋上面を除く）	屋根の劣化及び損傷の状況並びに雨漏れの状況

確認事項	✓ 著しいひび割れはないか
			✓ 欠損はないか
			✓ 雨漏れはないか
		特記事項	・ 損傷無し
			<input checked="" type="checkbox"/> 支障なし <input type="checkbox"/> 要注意 <input type="checkbox"/> 要是正
