# 個別施設計画様式

| 施設名称 | 旧介護研修センター | 所管所属名称 | 長寿社会政策課 |

県有建築物保全点検結果報告書

建物棟名称: 本館(建物は使用していない)

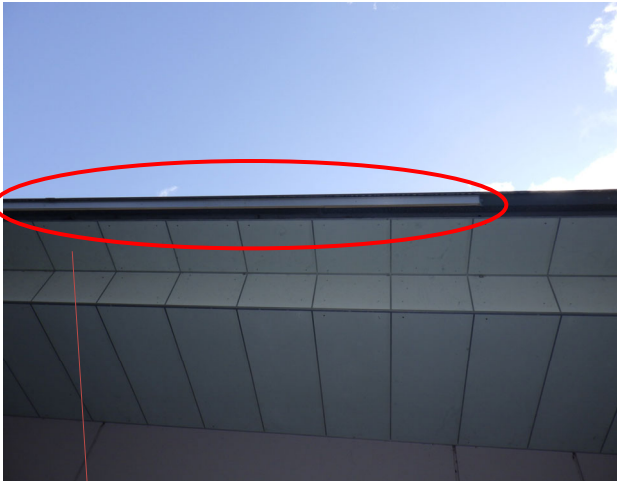
| 項目 | 指摘事項(不具合内容、関係法令)及び対策等 | |
|---|---|---|
| 3 - 屋上及び屋根 | (指摘項目)<br>屋根の破風を留めているビスがない箇所があります。また、破風が外れて新しく取り付けられている部分があります。劣化が進行するなど、破風が外れて落下する可能性もあります。 | 判定 |

破風が外れて新たに新しく取り付けられている部分があります。

| 項目 | 指摘事項(不具合内容、関係法令)及び対策等 | |
|---|---|---|
| | (対策等)<br>経過観察の上、必要に応じて修繕等について検討願います。 | |

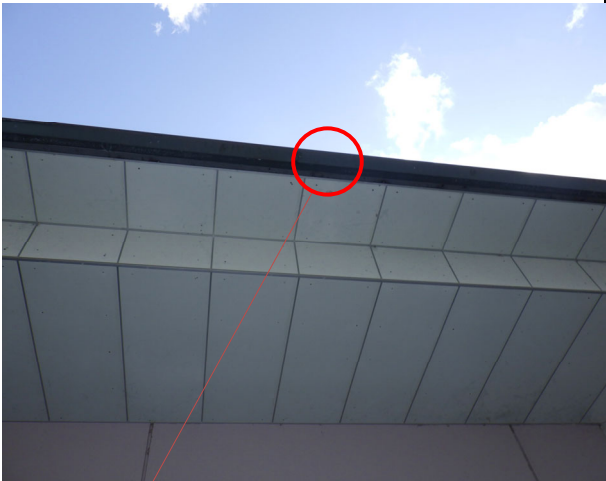
屋根の破風を留めているビスがない箇所があります（複数あり）。

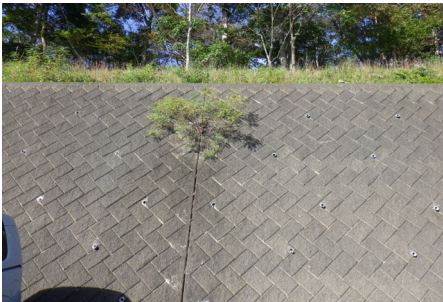
| 項目 | 指摘事項(不具合内容、関係法令)及び対策等 | |
|---|---|---|
| 1 - 敷地及び地盤 | (指摘項目)<br>敷地北側の間知ブロック積み擁壁目地に雑草が生えています。擁壁にひび割れが見られます。 | 判定 |

1 敷地及び地盤 間知ブロック積み擁壁目地に雑草が生えています。擁壁にひび割れが見られます。

| 項目 | 指摘事項(不具合内容、関係法令)及び対策等 | |
|---|---|---|
| | (対策等)<br>経過観察願います。 | |

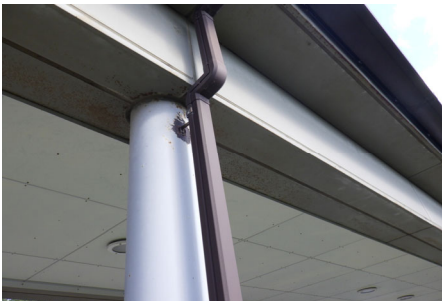
| 項目 | 指摘事項(不具合内容、関係法令)及び対策等 | |
|---|---|---|
| 2 - 建築物の外部 | (指摘項目)<br>渡り廊下、外部の柱等に錆びが見られます。また、樋部分の両端が下がっています。 | 判定 |

2 外部 渡り廊下 柱等に錆が見られます。

| 項目 | 指摘事項(不具合内容、関係法令)及び対策等 | |
|---|---|---|
| | (対策等)<br>経過観察願います。 | |

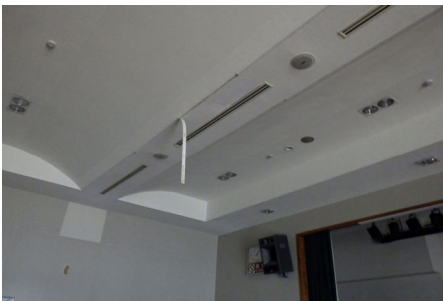
| 項目 | 指摘事項(不具合内容、関係法令)及び対策等 | |
|---|---|---|
| 4 - 建築物の内部 | (指摘項目)<br>天井傾斜部(多目的ホール)の見切り材が一部脱落しています。 | 判定 |

4 内部 天井傾斜部（多目的ホール）の見切り材が一部脱落しています。

| 項目 | 指摘事項(不具合内容、関係法令)及び対策等 | |
|---|---|---|
| | (対策等)<br>接着状況を点検の上、必要に応じて補修等を検討してください。 | |

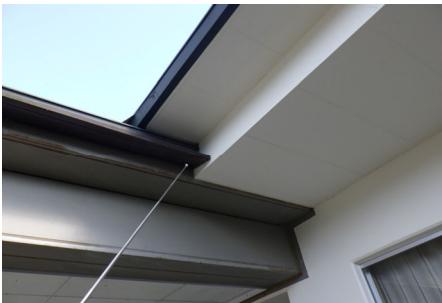
2 外部 渡り廊下 樋の両端が下がっています。
