## 試験植栽経過

【平成28年度 第1回 石巻南浜津波復興祈念公園有識者委員会 資料】

平成28年9月7日

# 1. 試験植栽経過【実施概要】 1/3

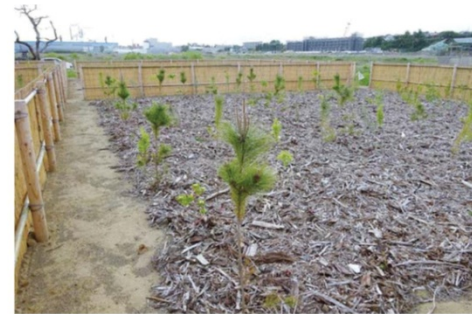
クロマツの経過は概ね問題ないと思われる

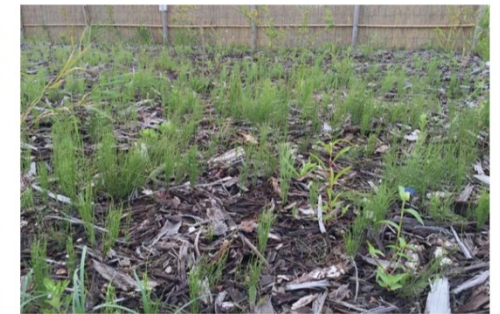
- 一部樹種では生育不良や枯死が目立つものの、ほか多数は概ね芽吹いており、**現段階では大きな問題はない**と考えられる。
- 外部より侵入してきた**草本類が繁茂し、苗木を被陰**し始めている。
- 引き続き**モニタリング調査を継続**し、実施設計（樹種選定、植栽基盤仕様など）や維持管理内容の**検討に反映**させていく。

侵入してきた草本類による苗木の被陰

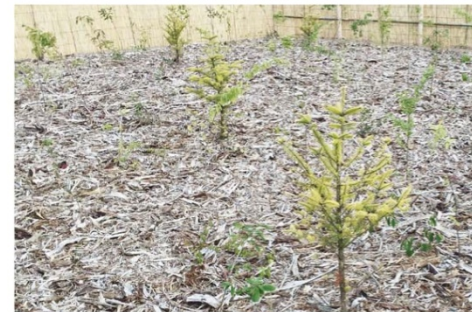
葉が黄変したモミ (右)

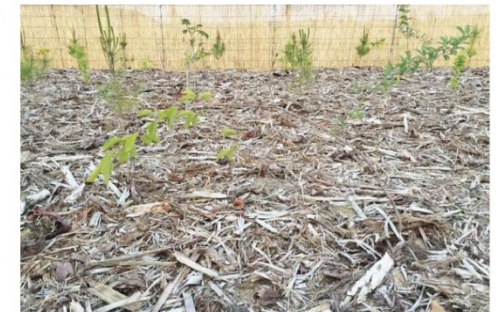
倒伏したオオシマザクラ

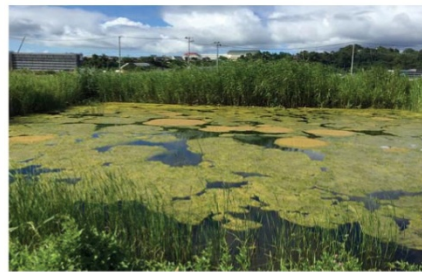
藻類に覆われた水面 (2016.8.19)

- ・ 試掘池周りでは、ヨシやガマ類等の湿生植物が復元している。
- ・ 池水は透明度が高いが、藻類の繁茂が確認され、除去および抑制管理の検討が必要と考えられる。
- ・ 引き続きモニタリング調査を継続し、実施設計（護岸や水深設定など）や維持管理内容の検討に反映させていく。

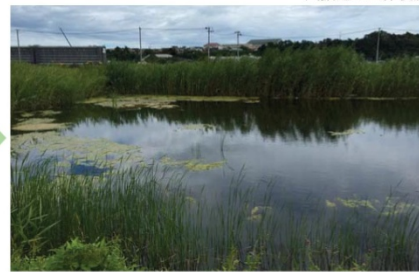
台風により藻類が取り除かれた水面 (2016.8.23)

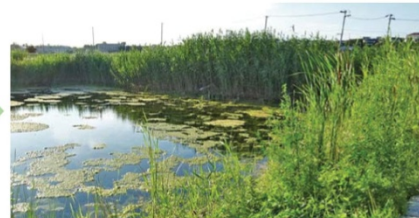
法面植生の繁茂、藻類による水面の被覆 (2016.07.29)

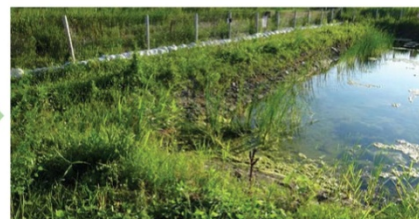
法面植生や藻類の繁茂 (2016.07.29)
