女川原子力発電所の概要および 東日本大震災時の対応状況

平成26年11月11日
東北電力株式会社

2.5 プラントの被害状況

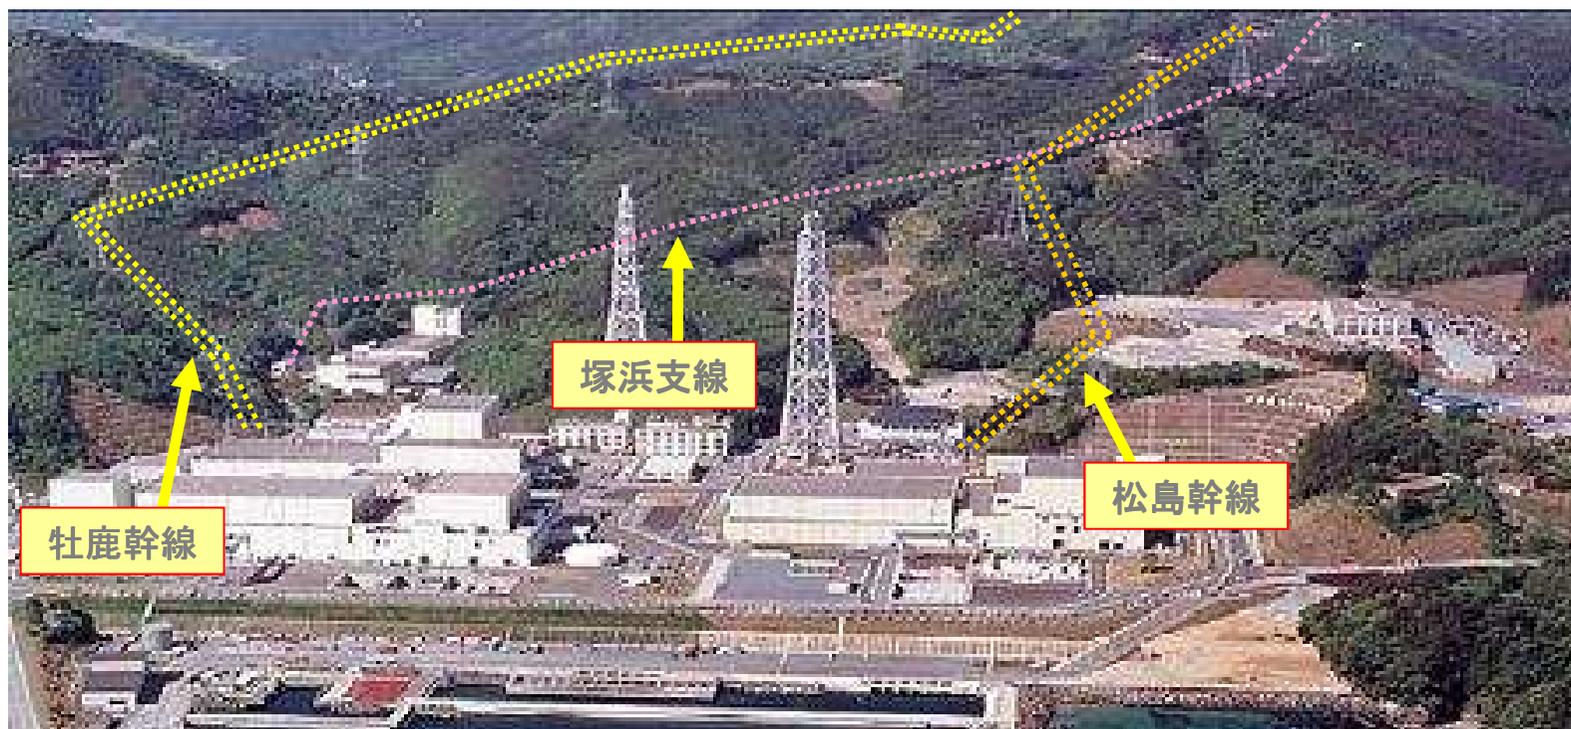
2.3 地震直後も女川原子力発電所の電源は確保されていた

1. 非常用電源
は確保

非常用ディーゼル発電機(D/G)はすべて健全※

2. 外部電源も
確保

(1) 松島幹線(275kV) : 1回線正常, 1回線停止(2011.3.17復旧)

(2) 牡鹿幹線(275kV) : 2回線停止(2011.3.12復旧)

(3) 塚浜支線(66kV) : 1回線停止(2011.3.26復旧)

※2号機B系D/GおよびH系D/G(高圧炉心スプレイ)は、その後の津波の影響で使用不可
(A系D/Gは使用可能, 各号機間での電源融通が可能)

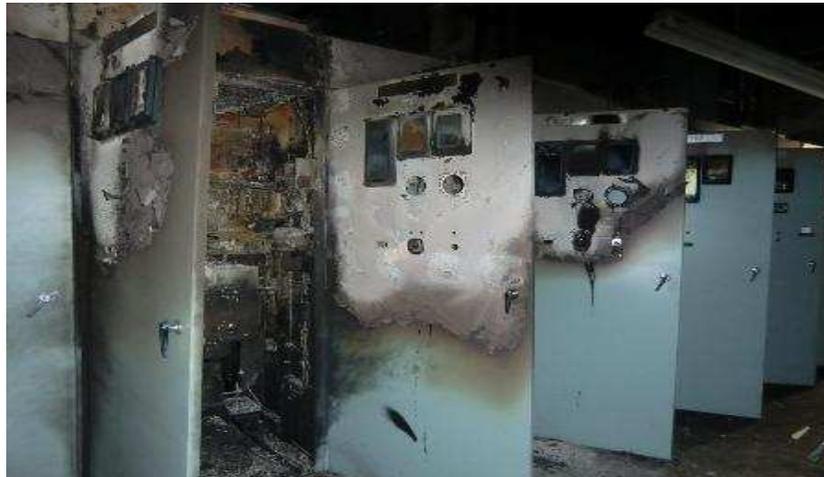
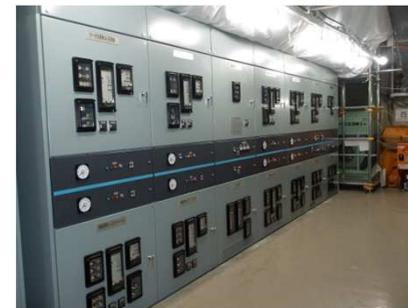
2.5(1) 女川1号機 高圧電源盤(A)の焼損

【高圧電源盤(A)の主要負荷】

原子炉再循環ポンプ(A), 循環水ポンプ(A), 復水ポンプ(A) などの常用負荷

復旧済

【推定原因】

地震により短絡

短絡電流・アーク(火花)発生

盤内のケーブルの
絶縁被覆が焼損

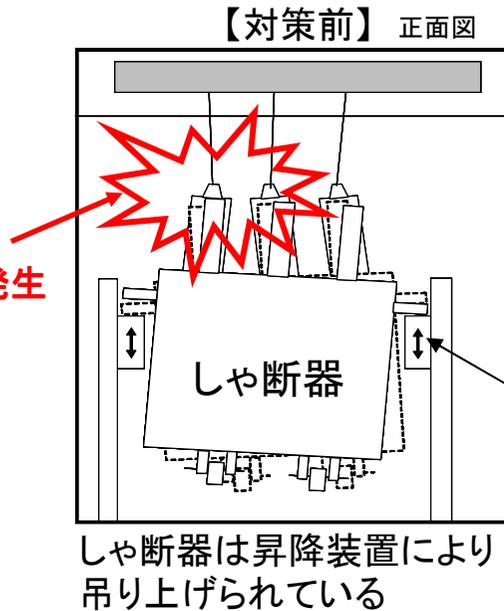
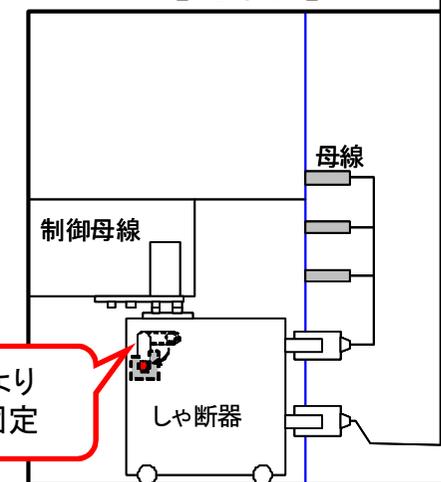
【対策後】 側面図

昇降装置

駆動ピンによりしゃ断器を固定

耐震性が高い横置き式に変更

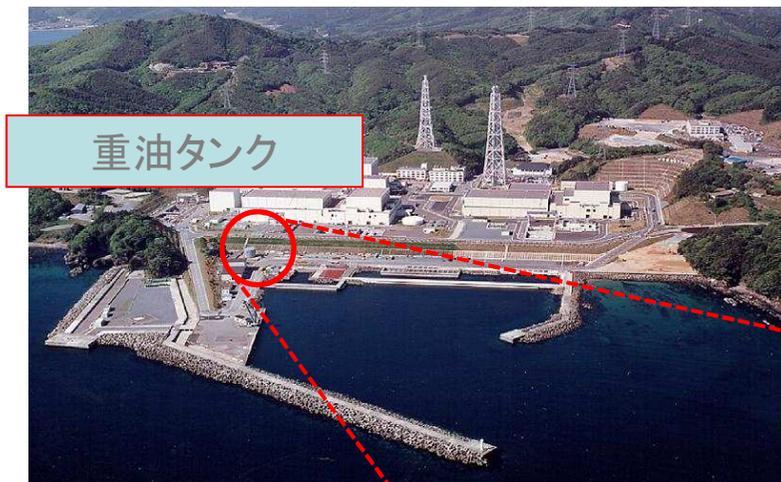
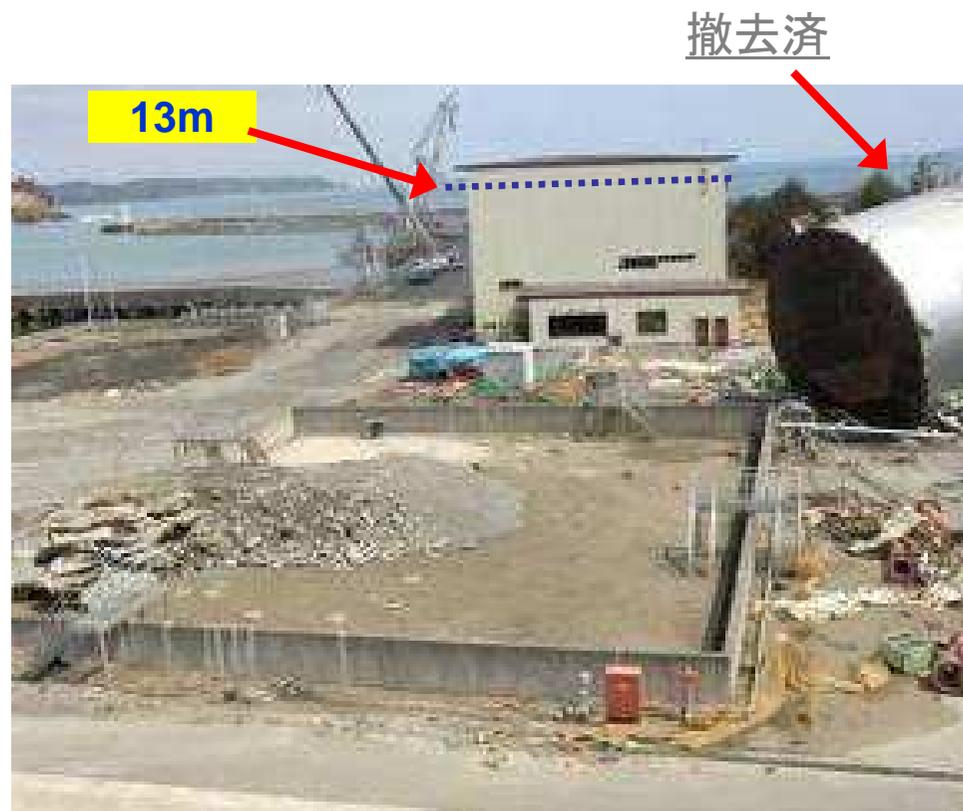
2.5(2) 女川1号機 重油タンクの倒壊

重油タンクの用途：補助ボイラー※の燃料供給設備

※補助ボイラーからの蒸気は建屋内の暖房や液体廃棄物の濃縮等に使用（常用系）

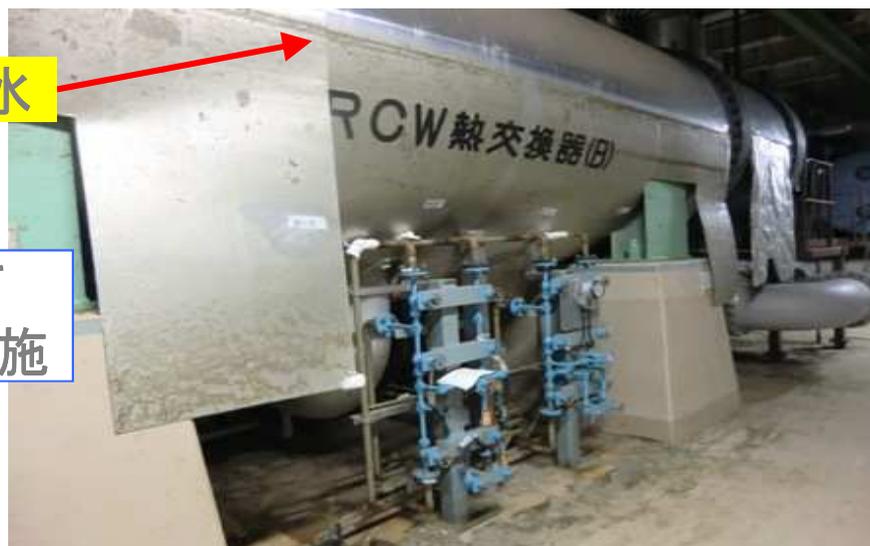
高さ約2.5mまで浸水

原子炉補機冷却水B系
熱交換器室

仮設ポンプ8台にて
海水の汲み上げを実施

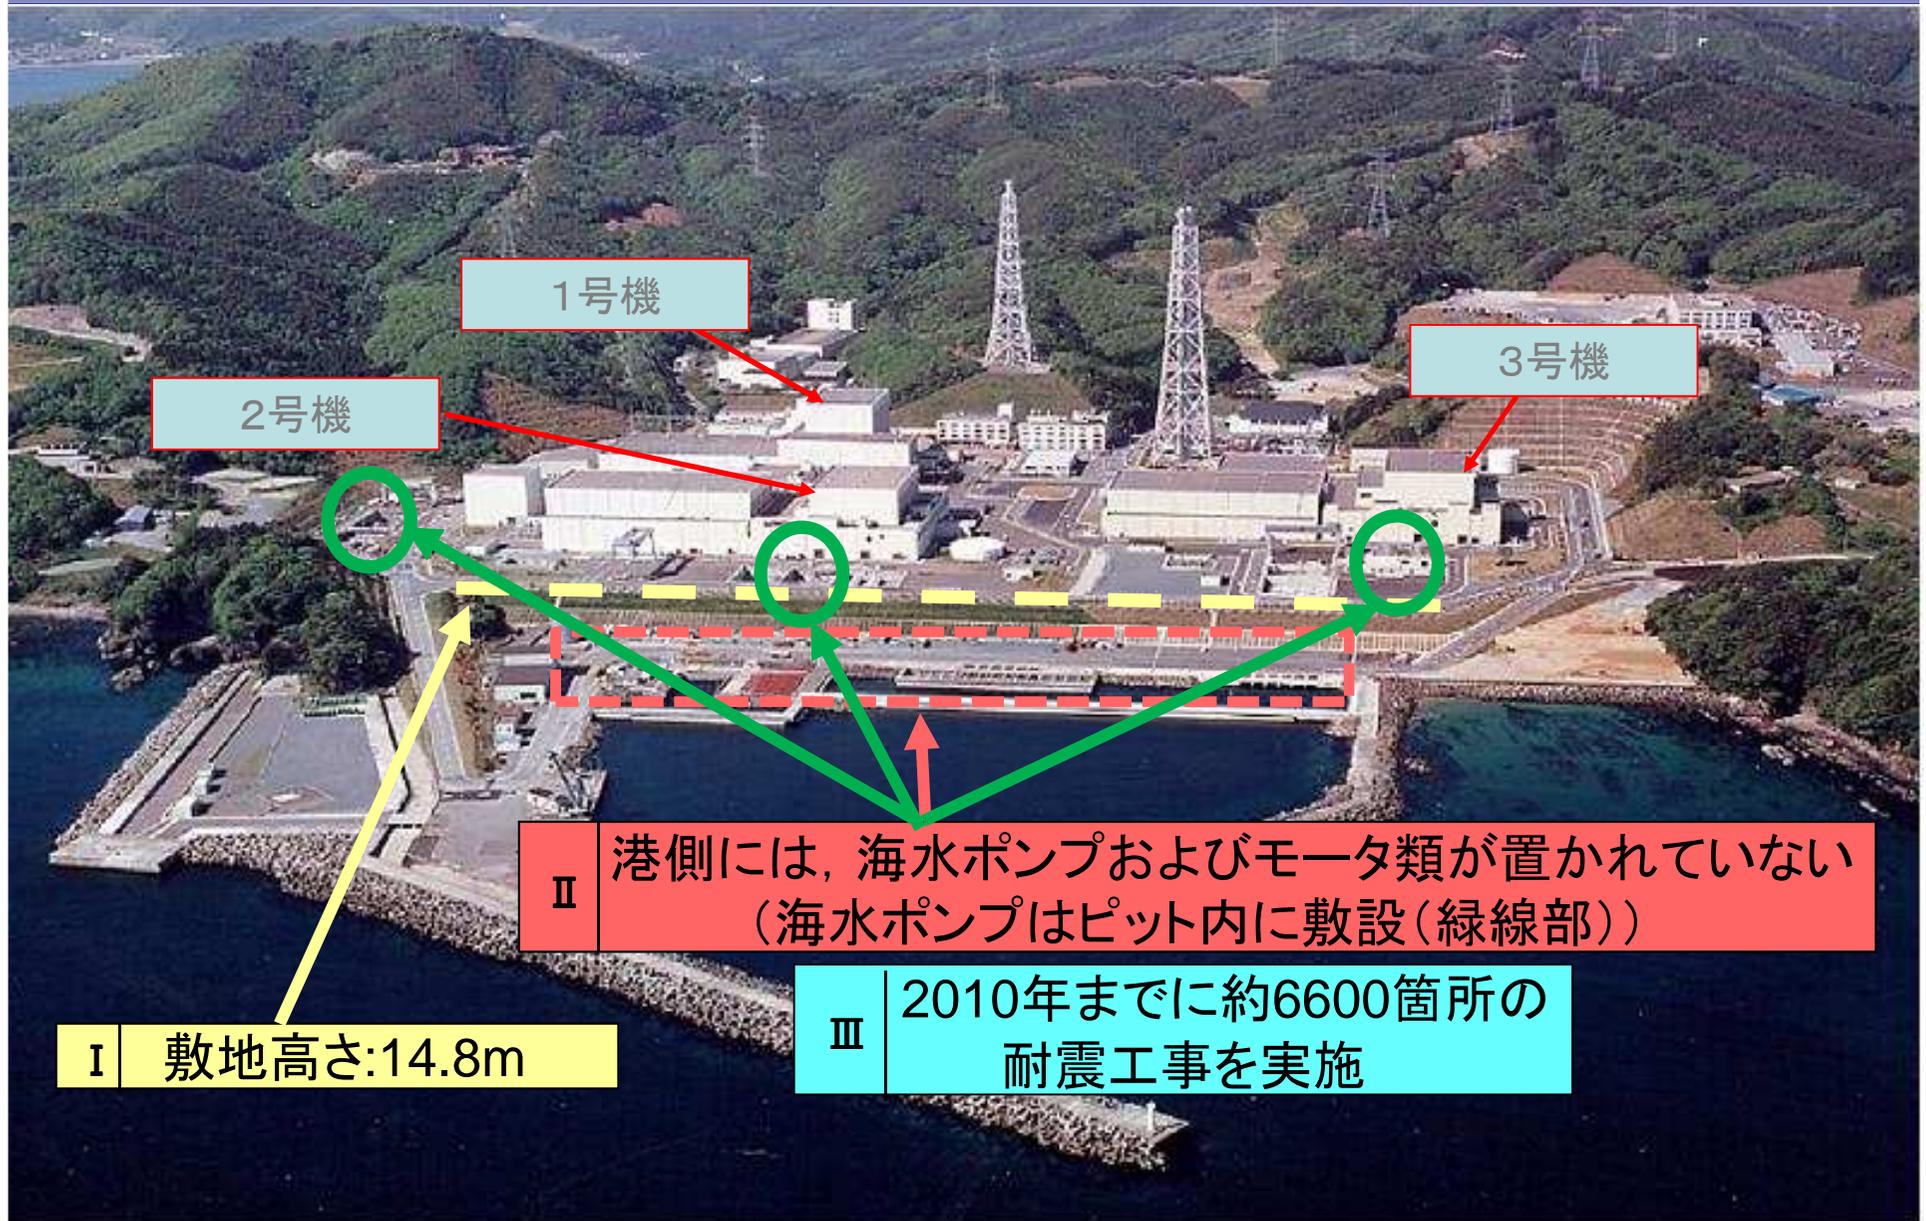
3.1 東日本大震災時に安全停止できた理由

I 敷地高さ:14.8m

II 港側には、海水ポンプおよびモータ類が置かれていない
(海水ポンプはピット内に敷設(緑線部))

III 2010年までに約6600箇所の
耐震工事を実施

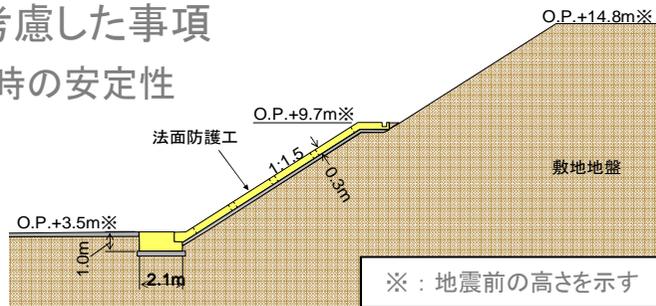
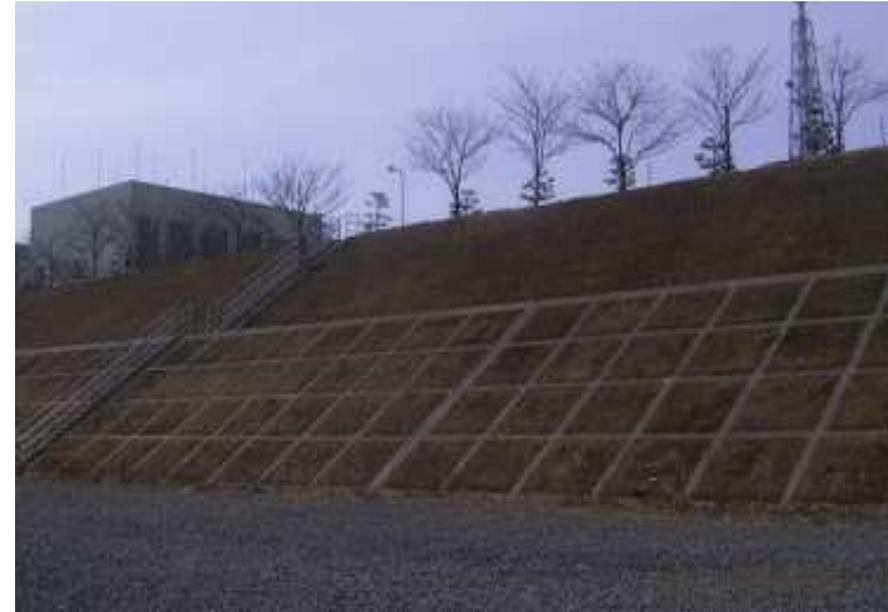
3.3 防潮堤の強化(法面防護工)

2号機増設時に想定津波水位を**9.1m**と評価

コンクリートブロックによる法面防護工を**9.7m**の高さまで設置(追加工事)

■設計に考慮した事項

- ・津波引き波時の安定性
- ・耐震性

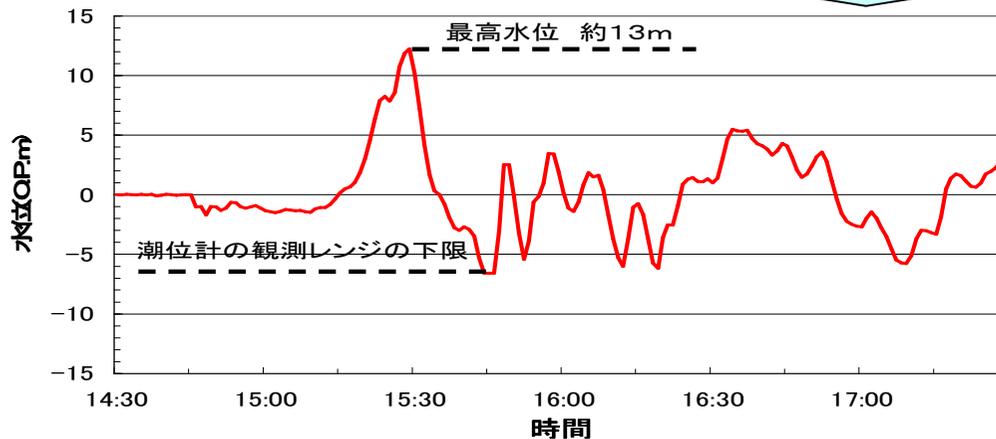
津波の観測記録

平成22年3月29日に設置したバックアップ潮位計による記録

津波の第一波だけでなく
第二波以降についても耐えた

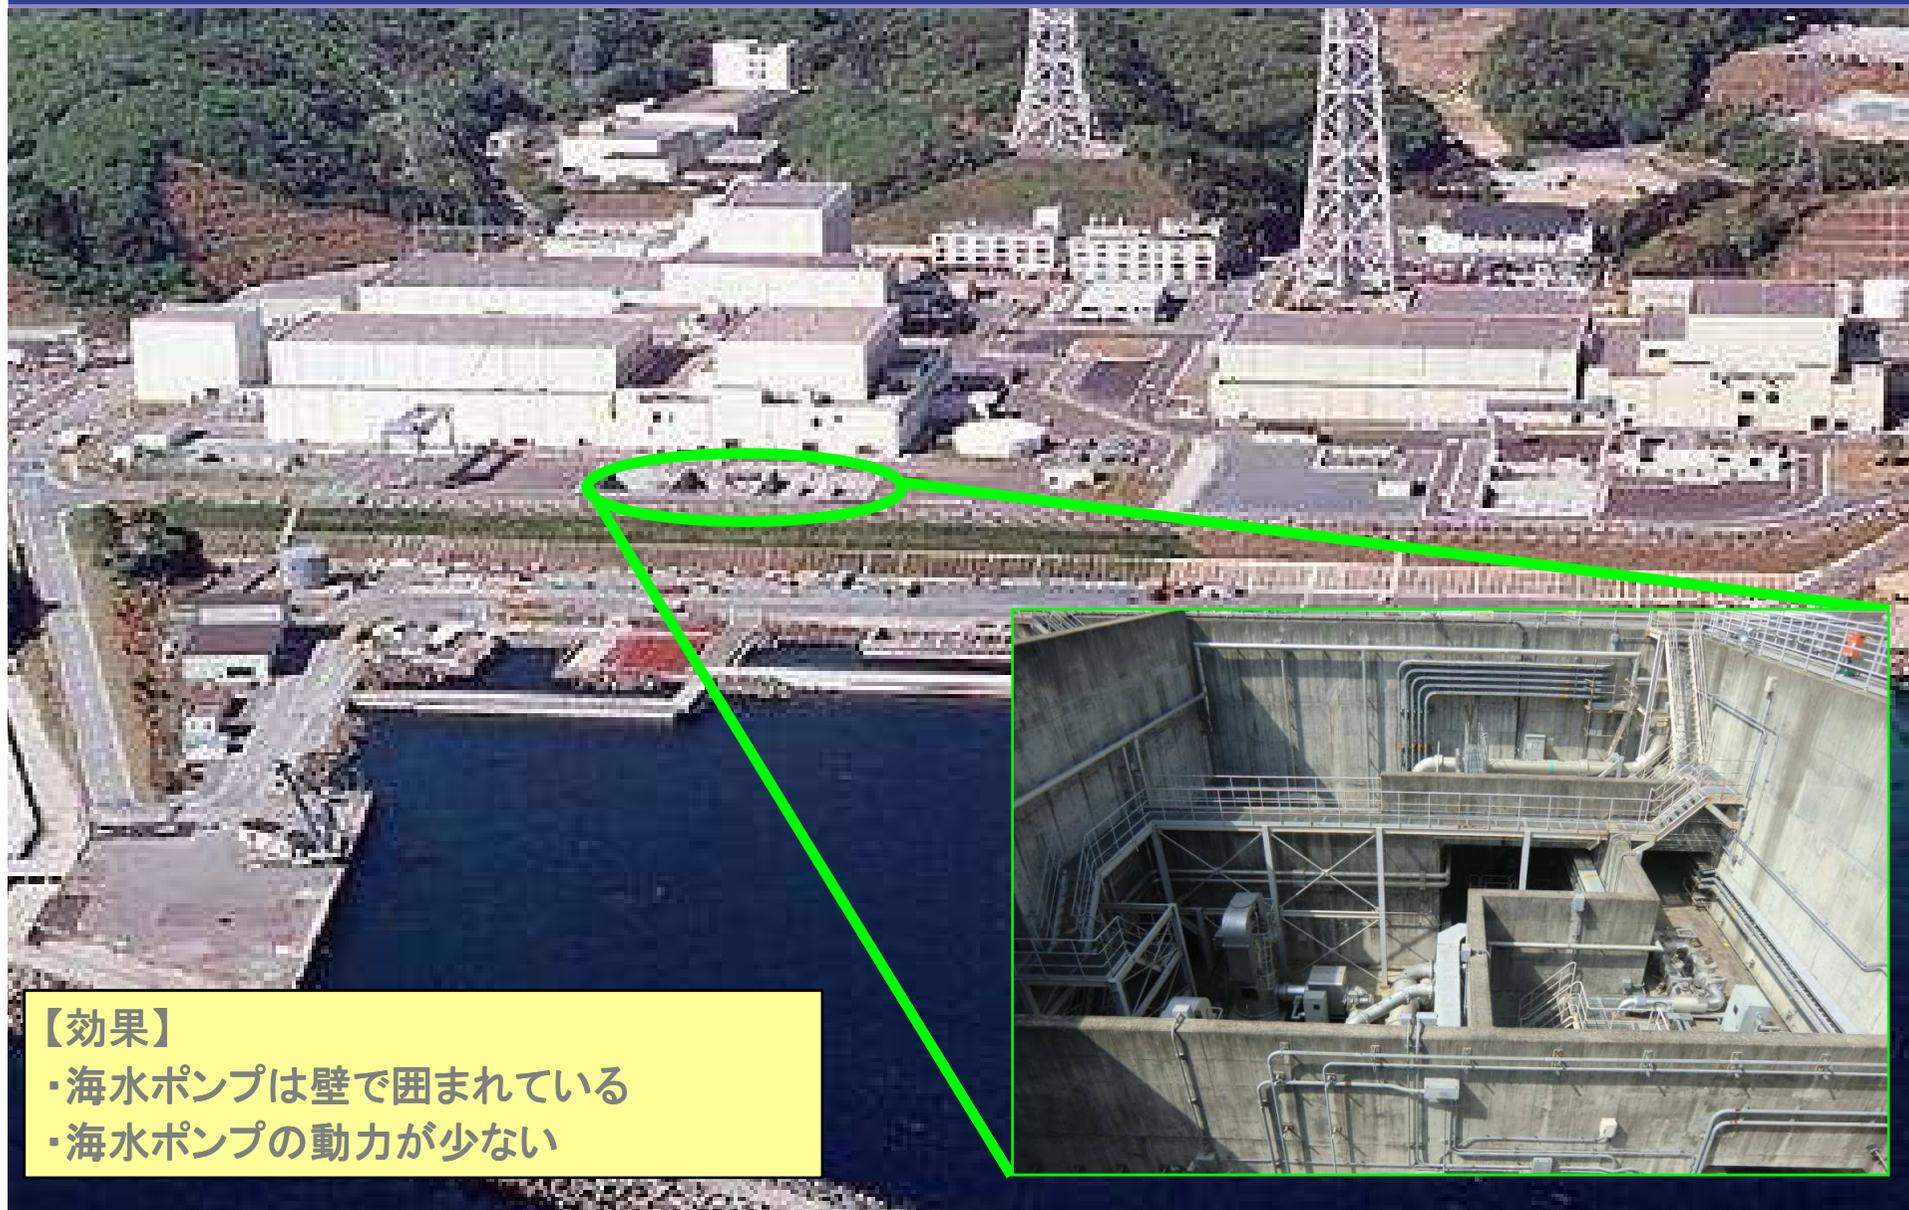
3.4 海水ポンプ室のピット化

【効果】

- ・海水ポンプは壁で囲まれている
- ・海水ポンプの動力が少ない

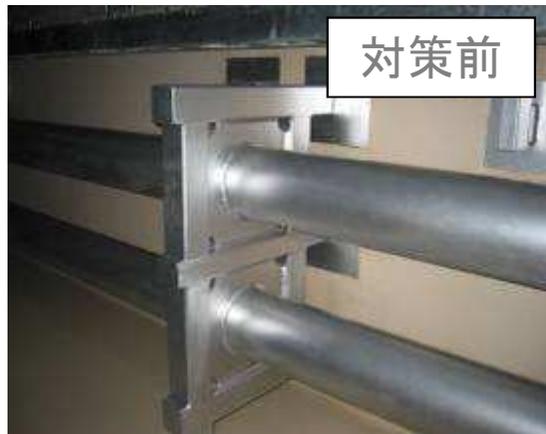
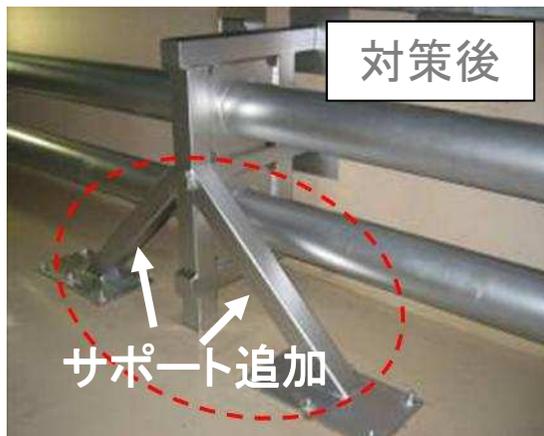
3.5 耐震裕度向上工事

耐震裕度向上工事(機器・配管を含む)

1号機 約3600箇所
2号機 約900箇所
3号機 約2100箇所 } 約6600箇所

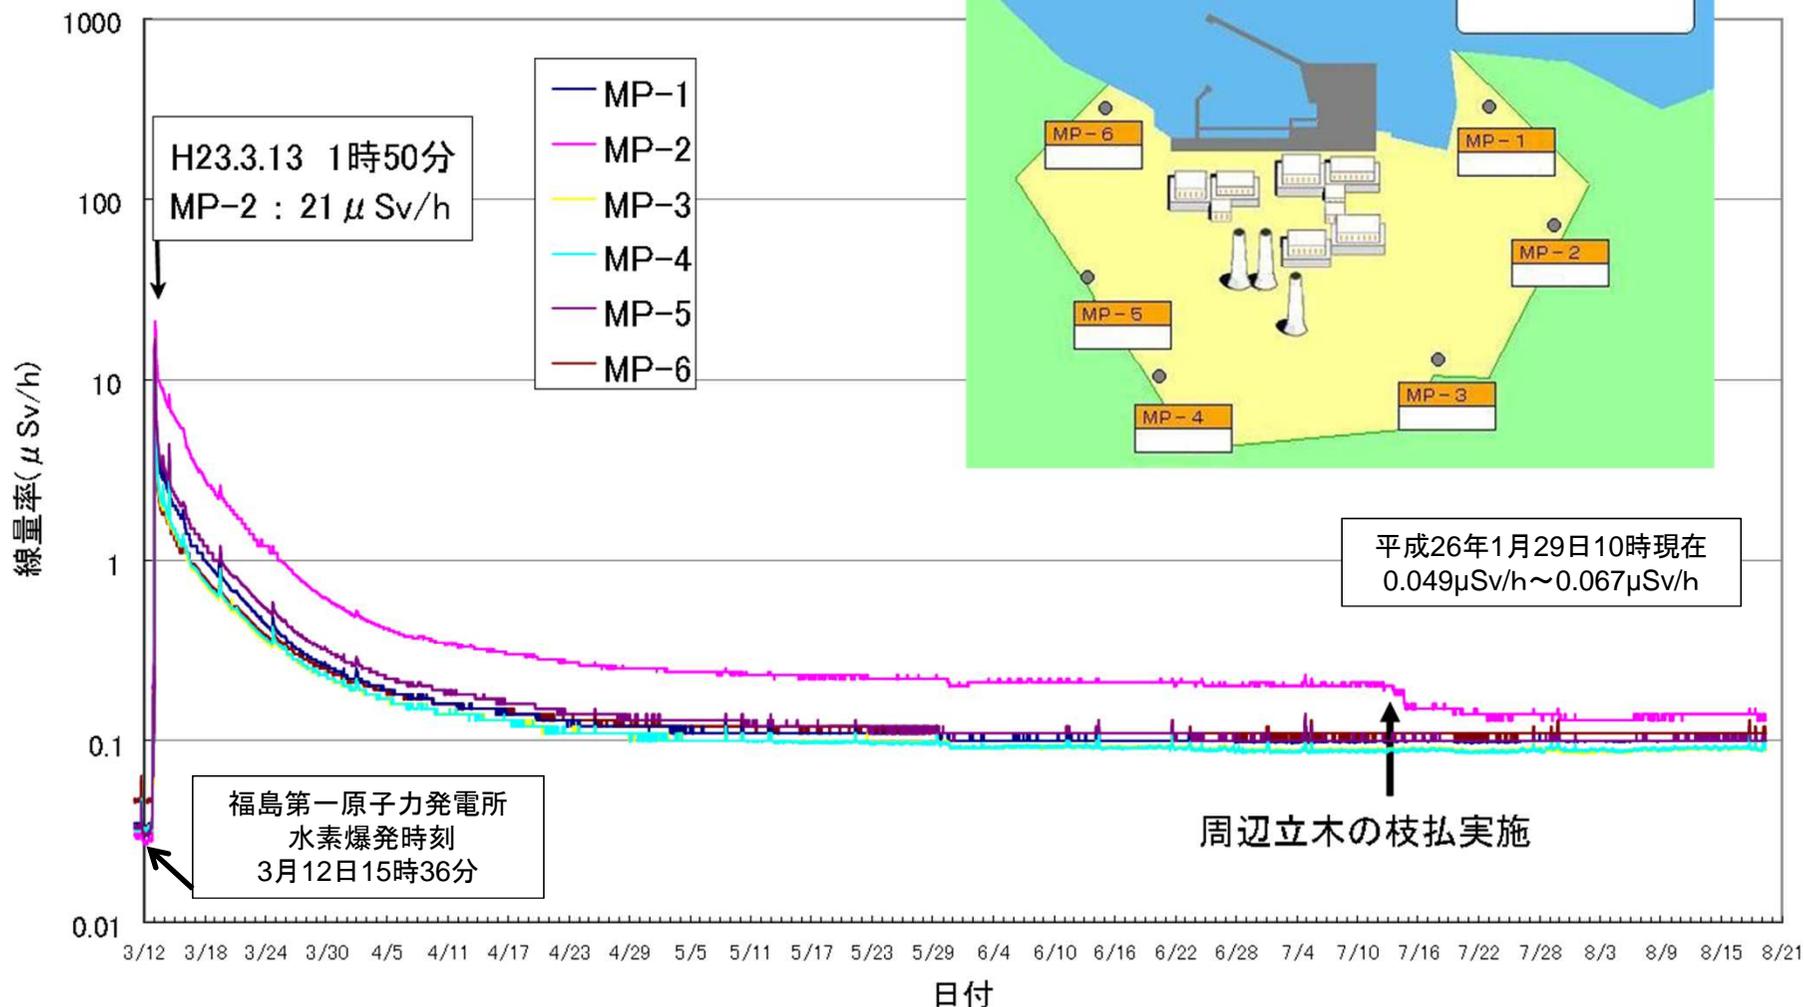
女川原子力発電所モニタリングポストデータ

福島第一原子力発電所の影響により、モニタリングポストの指示値が一時的に上昇

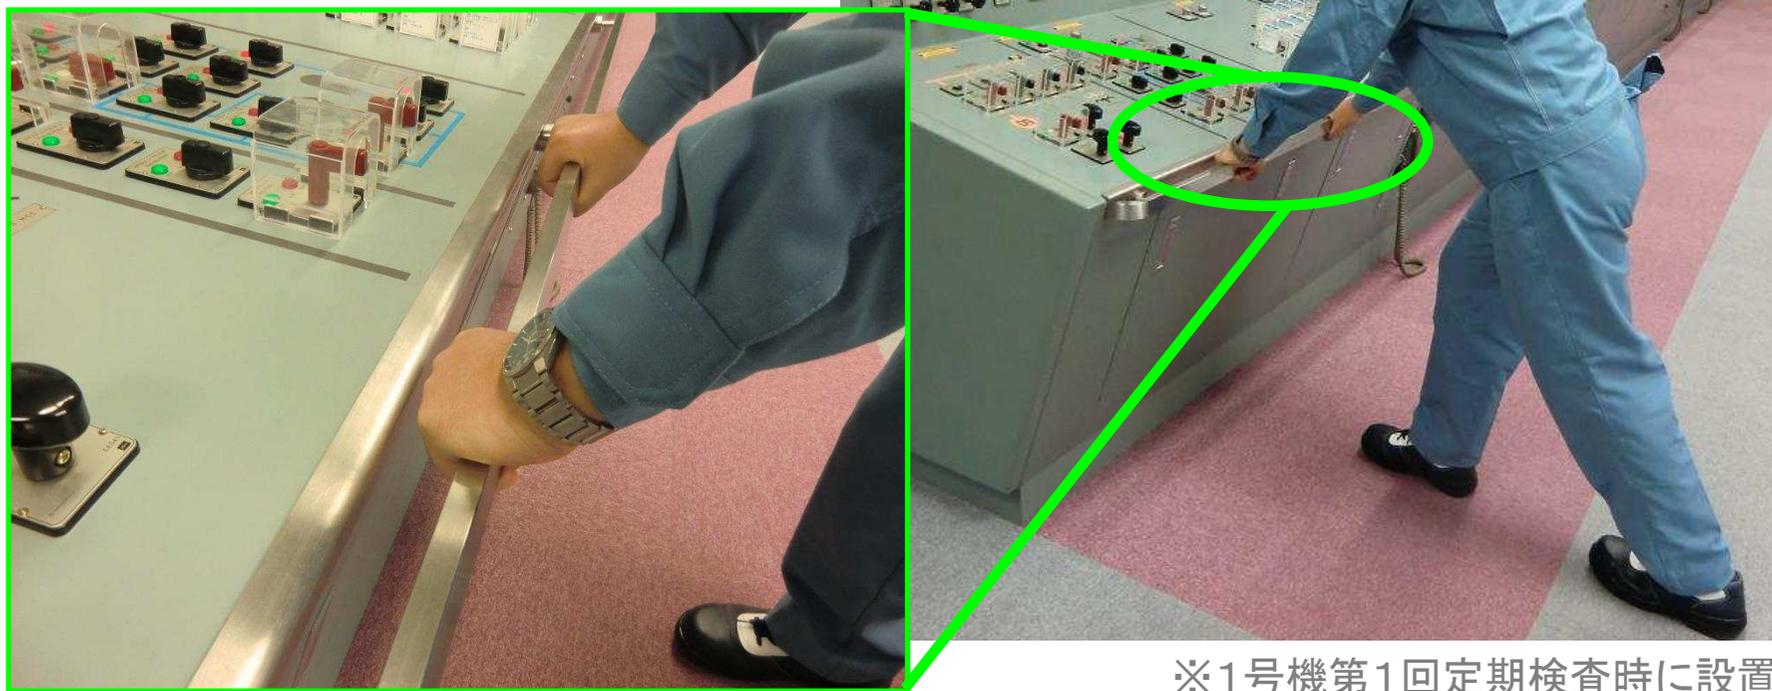
中央制御室制御盤への手すり棒の設置

地震時には手すり棒※を握り体を支える

安定した状態で操作・監視が可能
(通常操作時もヒューマンエラー防止に有効)

※1号機第1回定期検査時に設置

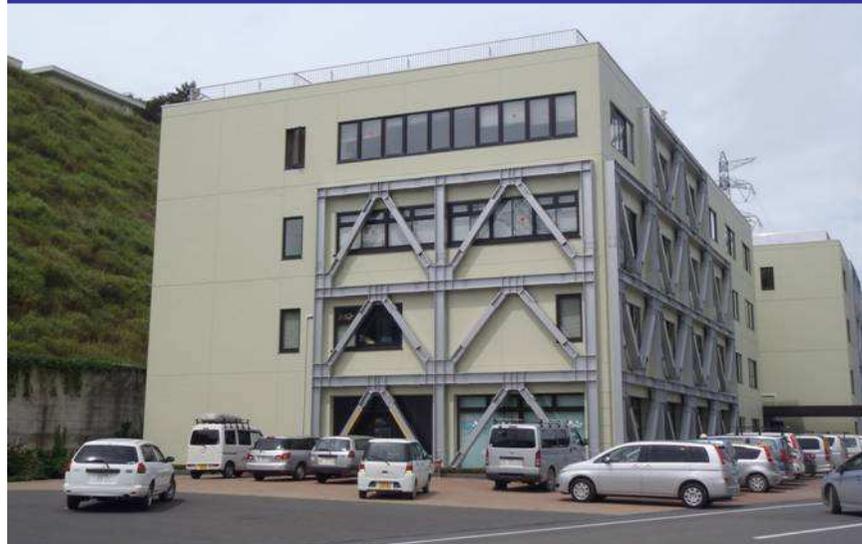
大震災以前に耐震補強工事（筋交い）実施
(平成21年7月～22年3月)

- ・緊急時対策室
 - ・計算機室
- } 等を耐震補強
