Yukai
[遊海] 原子力だよりみやぎ

vol. **117**
平成24年3月号

東日本大震災に伴う女川原子力発電所及び 原子力センターの状況について

女川原子力発電所周辺の 環境放射能・温排水調査結果(平成22年10月～12月)

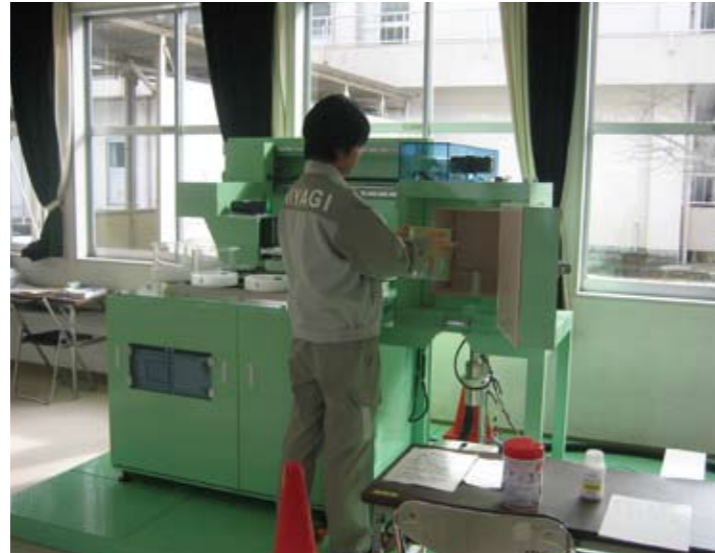
宮城県では、平成24年1月から、より高い精度で放射能を測定できるゲルマニウム半導体検出器を導入しました(写真)。現在は、県の検査機関で、毎週、県内の水道水、県内産の農林水産物、畜産物等をサンプリングし、これらに含まれる放射能を検査しています。

ゲルマニウム半導体検出器による測定

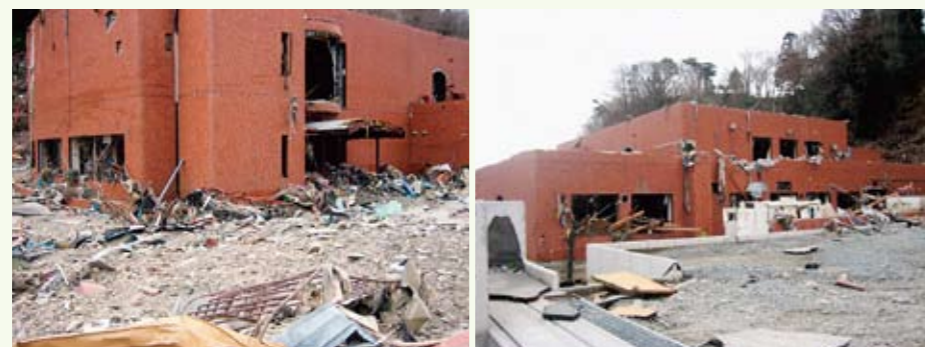
女川原子力発電所からの周辺環境への影響の有無を監視してきた原子力センターは、屋上を越える高さの津波により全壊してしまいました。

原子力センターには、モニタリングステーション(監視測定局)で測定した放射線量を収集して監視するためのコンピュータや放射能を測定するための測定器を備えていましたが、津波によって全て壊れてしまいました。

被災後の原子力センター(H23.3.14撮影)

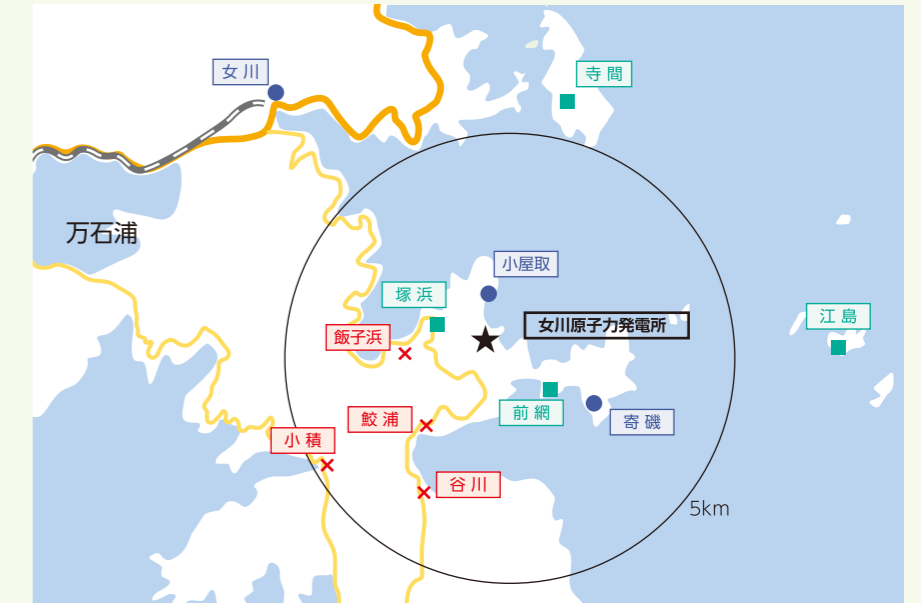
モニタリングステーションの被災状況

女川原子力発電所の周辺11か所(県7か所、電力4か所)にはモニタリングステーションを設置していましたが、標高の低い場所にあった県のモニタリングステーション4か所が津波により使用できなくなりました。

- 凡例
- 使用可能モニタリングステーション(MS) [3地点]
高台にあった女川、小屋取、奇磯
 - × 使用不能MS [4地点]
低地の海岸付近にあった飯子浜、鮫浦、谷川、小積
 - 電力MS [4地点]
塚浜、前網、寺間、江島

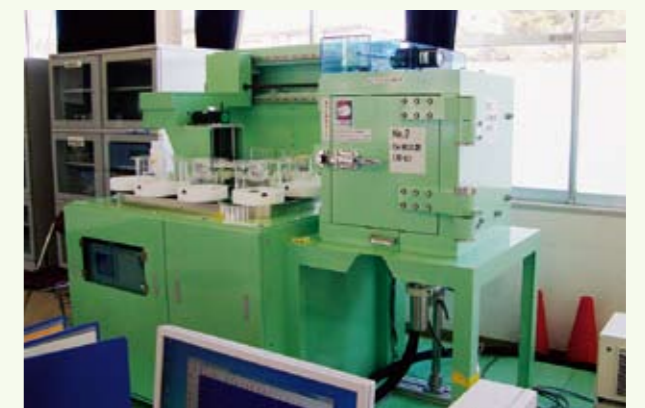
県では、新たにゲルマニウム半導体検出器を購入し、旧宮城県消防学校に設置して、今年の1月から測定を開始しました。

新たに設置したゲルマニウム半導体検出器(旧消防学校内)

原子力センターには、農産物、海産物、土や海水等の環境試料に含まれる放射能を測定する装置(ゲルマニウム半導体検出器)を4台設置していましたが、これらの機器も全て使用できなくなりました。
