原子力だより みやぎ

環境放射線監視センター、始動!

女川原子力発電所周辺の環境放射能調査結果

女川原子力発電所周辺の温排水調査結果

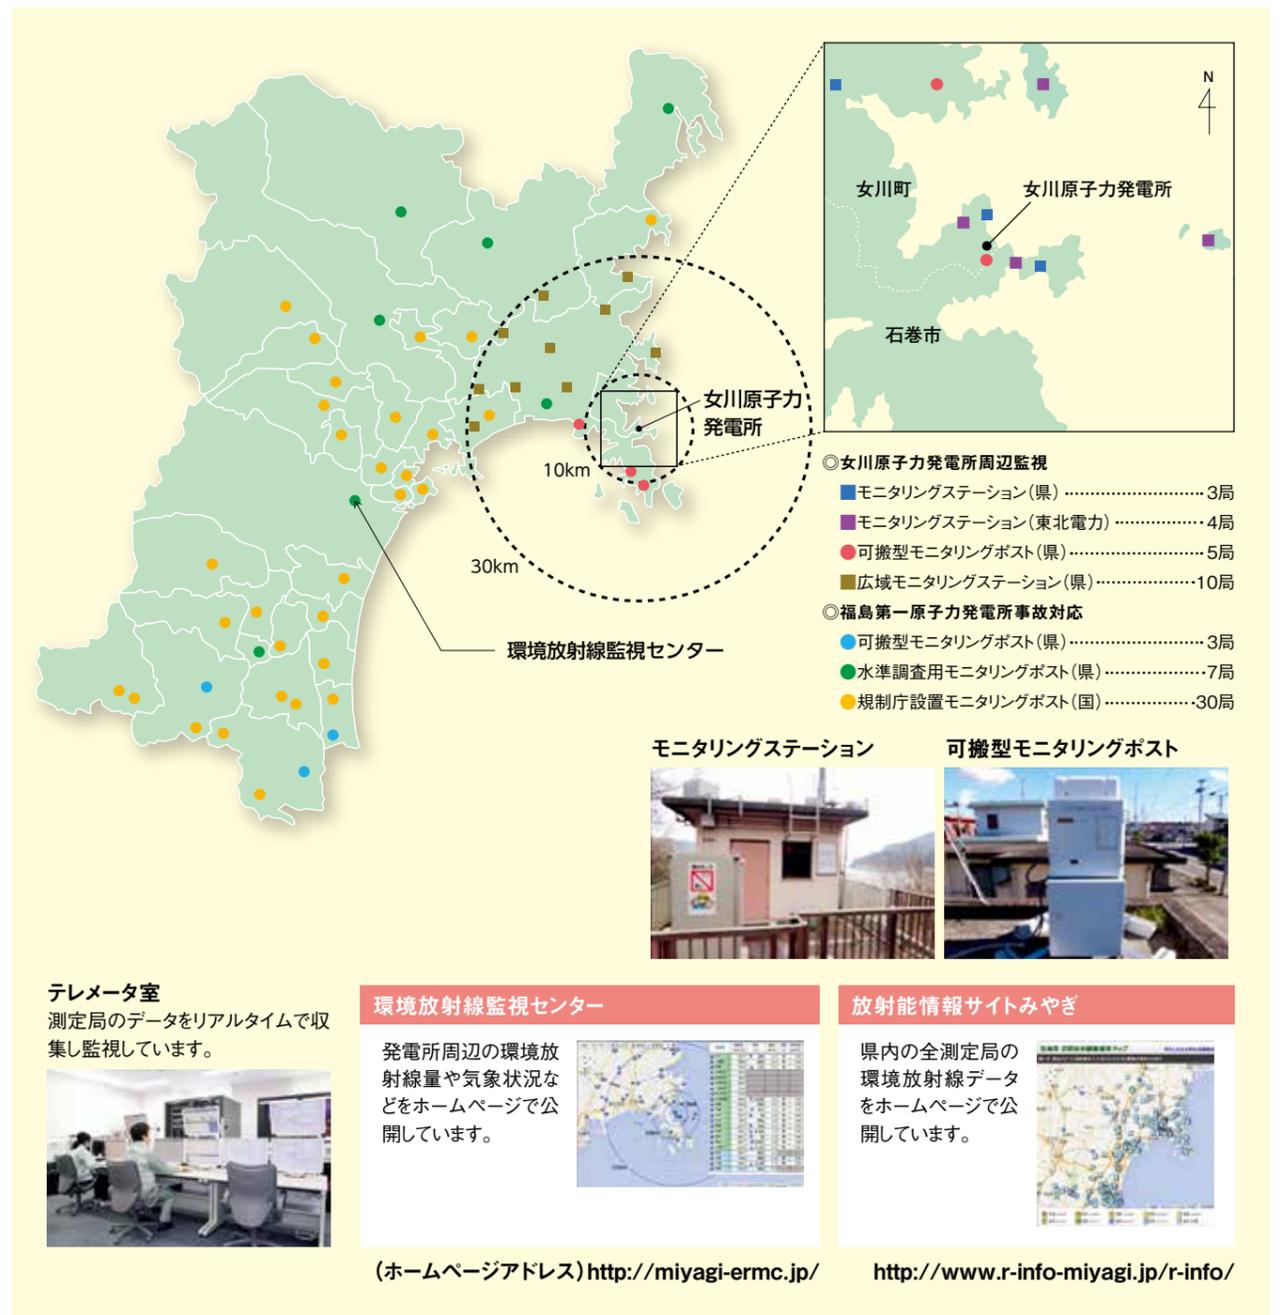
県内の放射線測定装置の配置図

県内の環境放射線については、モニタリングステーションやモニタリングポストと呼ばれる測定局で常時監視しています。女川原子力発電所周辺の監視目的として30km圏内に22か所(東北電力(株)設置局含む)の測定局を設置し、環境放射線の量や気象条件などを24時間連続で測定しています。環境放射線等の測定データは、10分おきにセンターに自動送信され、その変動をリアルタイムで監視するとともに、センターのホームページで公開しています。また、休日や夜間の場合でも、設定値を超える異常データが観測された場合は、センター職員の携帯電話等に自動通報され、専用端末を通じて詳細な情報を確認できるようになっています。

さらに、福島第一原子力発電所事故の影響による全県的な放射線量を把握するため県内全域に40か所のモニタリングポストが整備されています。これらの測定結果については国と県がデータを共有し、県の「放射能情報サイトみやぎ」においてリアルタイムで公開しています。

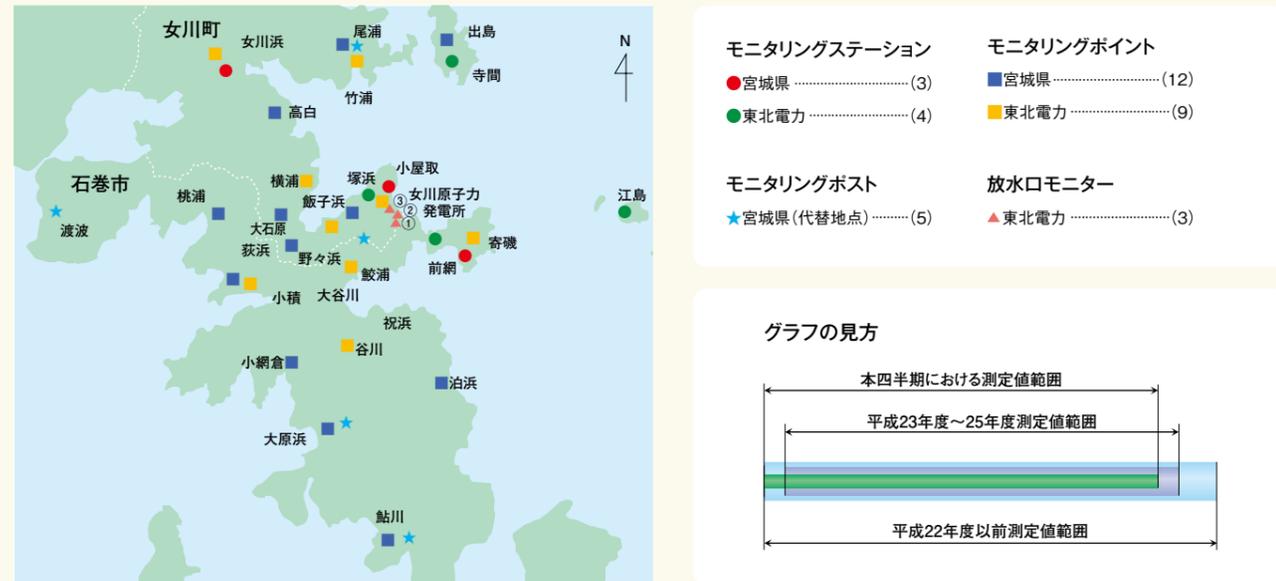
モニタリングステーション、モニタリングポスト、モニタリングポイント及び放水口モニター設置地点

モニタリングステーションには、放射線を測定する精密機器や、気象を観測する風向風速計などの測定器を設置しています。

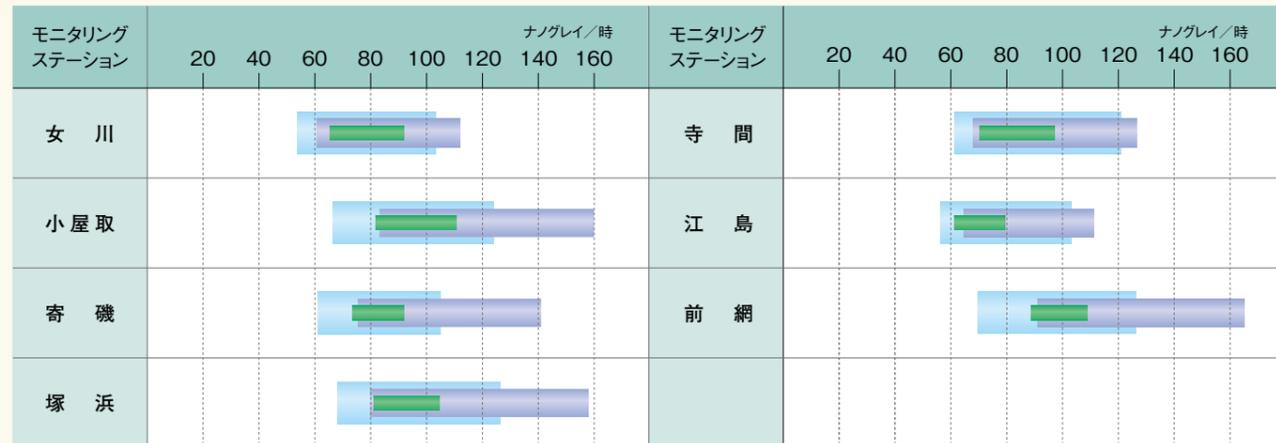
平成27年1月～3月の測定結果

今期の調査結果は、下図のように東京電力(株)福島第一原子力発電所事故前における測定値の範囲内であり、女川原子力発電所による環境への影響は認められませんでした。

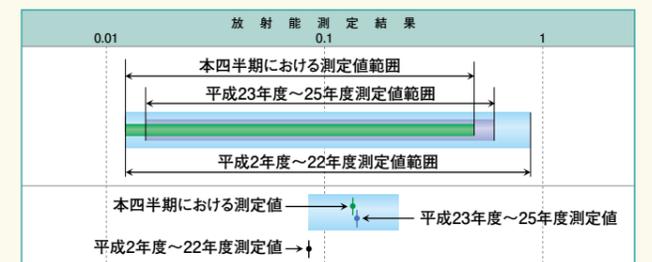
グラフの見方

測定値が複数の場合は測定値範囲で表し、1つだけの場合はその測定値を表します。

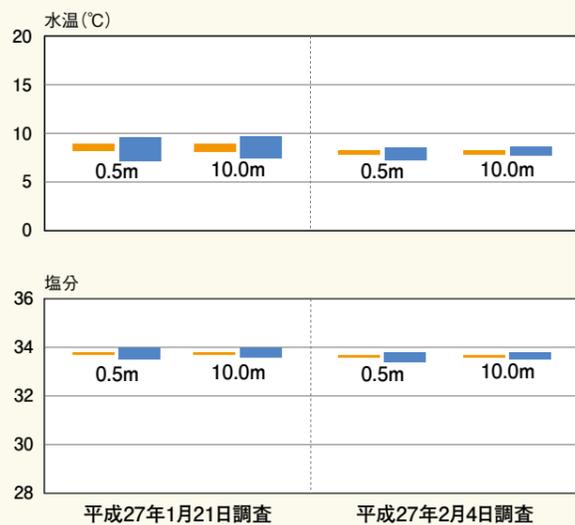
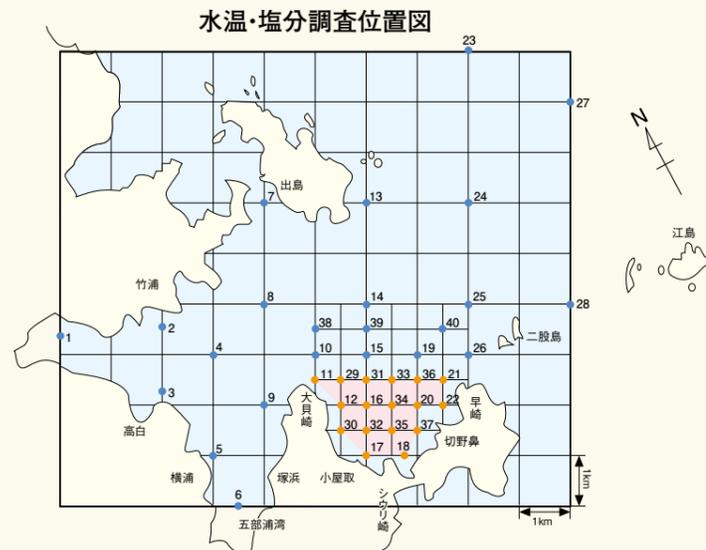
■ 前面海域 ■ 周辺海域

注1 前面海域とは大貝崎と早崎を結ぶ線の内側(調査点11,12,16,17,18,20,21,22,29-37)をいいます。また、周辺海域とはその他の調査点をいいます。

注2 グラフ中の0.5m、10.0mは、調査水深を表しています。

今期の調査結果から、温排水によると考えられる異常な値は、観測されませんでした。

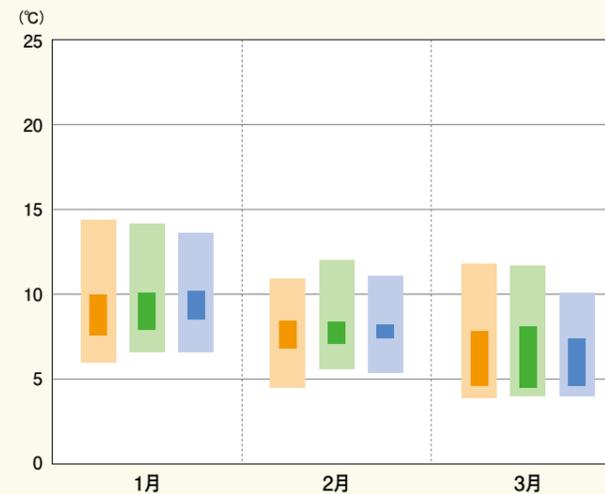
平成27年1月～3月

水温連続モニタリングにより海水温を測定しています。

- A: 女川湾沿岸(St.1～5,11)
- B: 前面海域(St.6,8,9,12,14)
- C: 湾中央(St.7)

今期の調査結果から、温排水によると考えられる異常な値は、観測されませんでした。

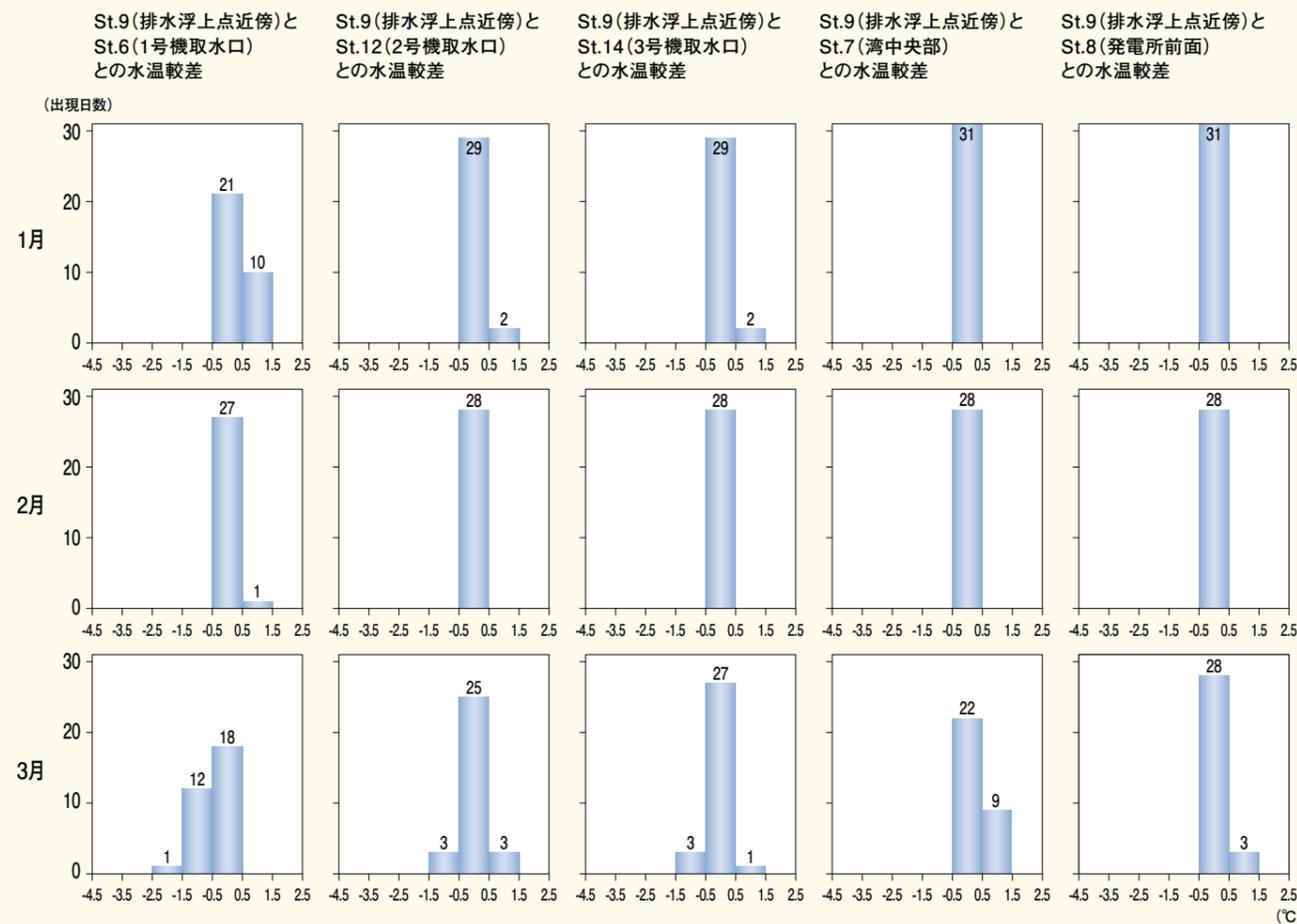
(ロ) 測定点間の水温較差

■ 平成27年1月～3月
