[遊海] 原子力だよりみやぎ

vol. **108**

平成21年1月号

# 女川原子力発電所周辺の 環境放射能調査結果

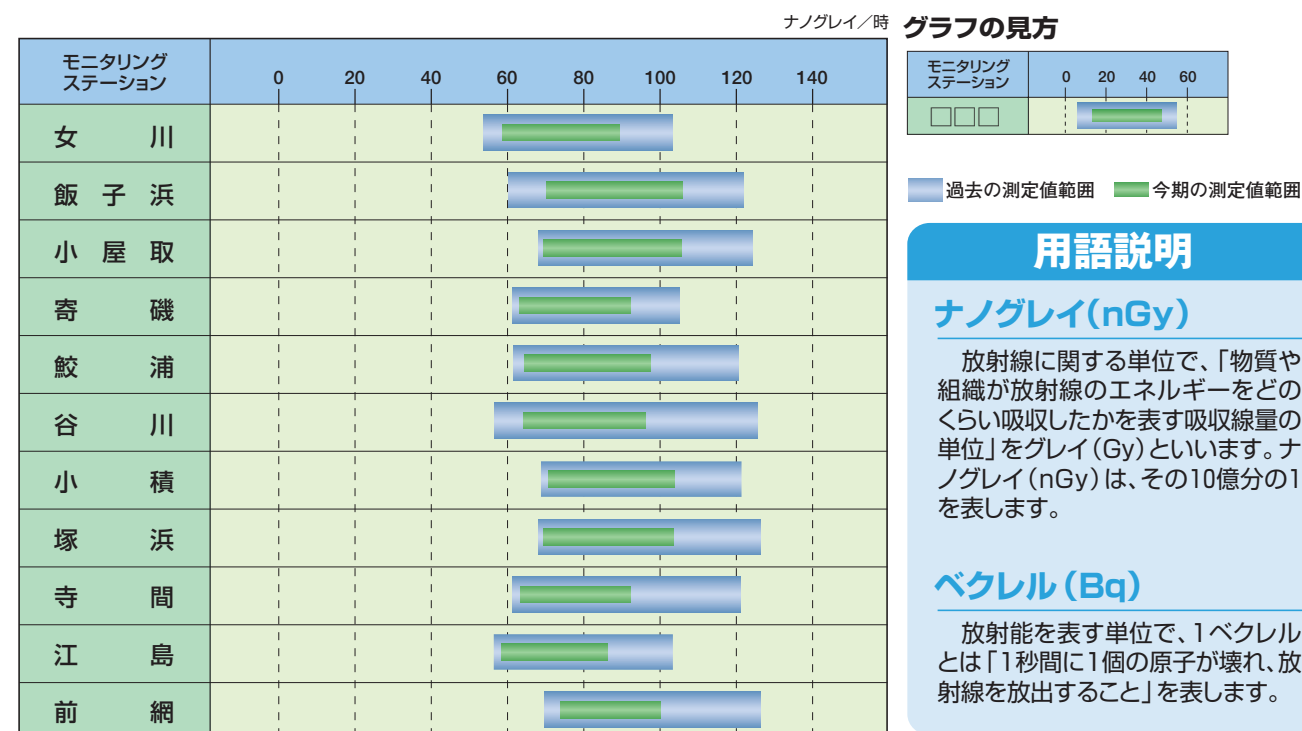
## 1 放射線の強さ (空間ガンマ線線量率)

今期の調査結果は、下図のように過去の測定値の範囲内であり、女川原子力発電所による環境への影響は認められませんでした。

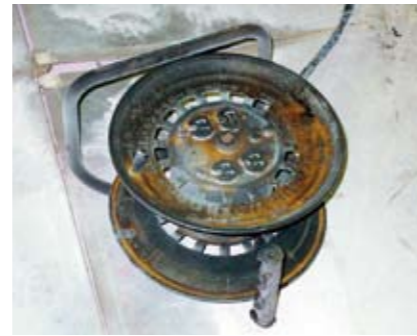
火災状況：作業員が海水ポンプの点検中、汚れ落とし用のシンナーを片付けようとして、電工ドラムにかけてしまい、引火した。直ちに、他の作業員が、作業現場にあった消火器で消火した。

原因：作業員がシンナーの入った容器につまずき、シンナーが電工ドラムにかかった際に、電工ドラムから電動工具のコンセントを引き抜いたところ、火花が発生して引火したもの。

引火の元となった電工ドラム

- ① シンナーを取り扱うときは、電工ドラム等発火源となるものを、5m以上離す。
- ② 電動工具は、使用していない際は片づける。

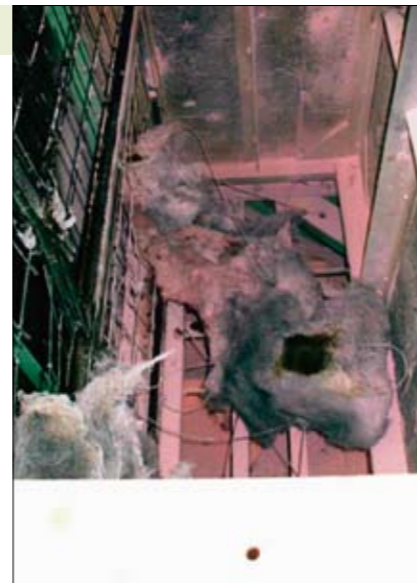
火災状況：定期検査中の1号機で、耐震裕度向上工事の溶接作業中に、溶接で発生した溶けた金属が、非常用空調機の内部フィルター(難燃性)に引火し、約2㎡焼損した。溶接作業員1名の作業服に燃え移り、手足や顔に火傷を負った。直ちに、他の作業員が、作業現場にあった消火器で消火した。

原因：フィルターが延焼した原因は、電動機の潤滑油が霧状となってフィルター表面に付き、溶接で溶けた金属がフィルター表面の油に引火したため。また、作業員が火傷を負った原因は、マニュアルで、溶接作業時に「防燃服の着用」が義務づけられていたが、短時間で終了する軽作業であったために不要と判断したため。

引火した空調機フィルタ

- ① ルールの明確化
  - ・難燃物は、可燃物として扱う。
  - ・火気養生及び防燃服着用を徹底する。
- ② 防火教育等の充実強化による防火意識の向上
  - ・火気作業を管理する発電所員及び火気作業を行う全ての作業員に対し、防火教育の実施及び理解度確認試験の実施を義務化する。
  - ・火災危険予知ドリルを作成、配付し、火気作業前には、危険予知活動を実施する。
