[ 遊海 原子力だよりみやぎ ]

vol. **82**

平成14年7月号

宮 城 県

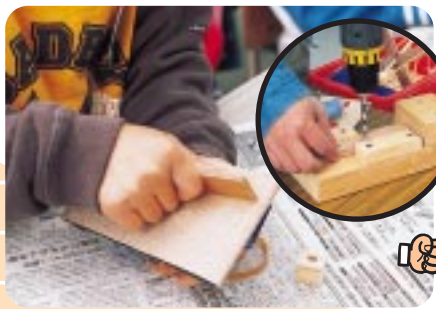
実験2 サイコロもベニヤ板も紙やすりでツルツルに

まずケガをしないために木のサイコロ2コと、ベニヤ板2枚を紙やすりでこすろう。ツルツルになったら、サイコロとベニヤ板の中心にドリルなどで穴をあける。ドリルを使うときは必ず大人と一緒にやってね。

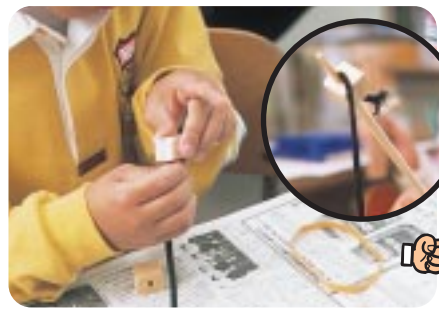
実験3 菜ばしにサイコロとヒモをとりつける

サイコロの穴にヒモを少し通してボンドをながし、菜ばしの細いほうをさしこむ。写真のように菜ばしの先から出るヒモが長くなるようにしてね。

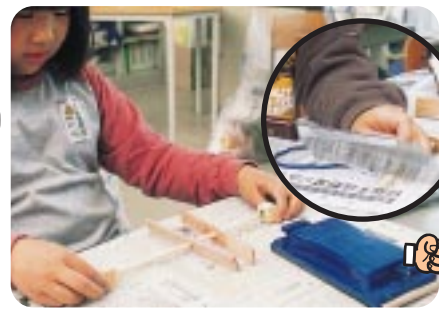
実験4 ベニヤ板ともう一つのサイコロをセット

菜ばしにベニヤ板2枚を通して、もう一つのサイコロをボンドをつけてさしこむ。このとき両方のサイコロの角度をあわせるのがポイント。サイコロからはみだした菜ばしの両端はカットする。

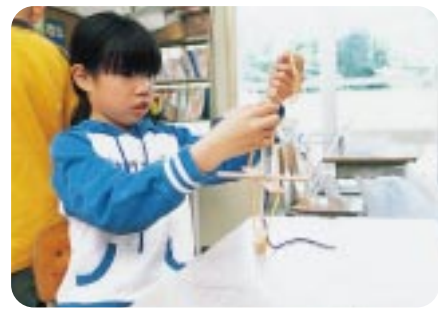
実験5 ゴムをピンとはって楽器のできあがり!

ベニヤ板を十字にしてゴム2本をはれば完成だ! できあがった楽器をクルクルまわして、実験し隊みんなでピーンピーンの大合奏。今度はベニヤ板を動かしてみる。すると...「音がかわったー」。みんなも、ぜひためしてみよう。

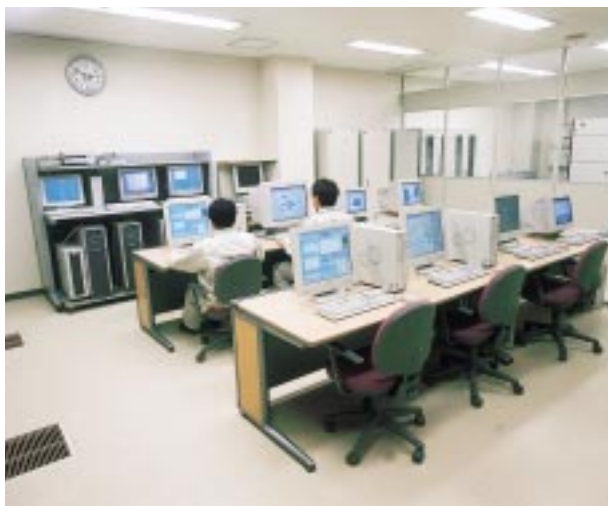
中央監視室

このうち、システムの根幹をなす「環境監視システム」では、県原子力センターの中央監視局にて、原子力発電所周辺地域に設置している11ヶ所(県:7ヶ所、東北電力(株):4ヶ所)のモニタリングステーションで測定された空間ガンマ線線量率及び気象の状態や、原子力発電所から放出される放水中の放射線の量を10分毎に収集し、保存、演算、解析等の処理を施して常時監視を行っています。

万が一、空間ガンマ線線量率に異常が生じた場合には、中央監視室内に異常内容を知らせる音声メッセージが流れ、県担当職員はすぐに調査を開始します。また、勤務時間外でも迅速な対応がとれるよう、異常時には自動的に職員へその内容が電子メール等で送信され、職員は自宅での端末操作により、状況判断を行うことができるシステムとなっています。

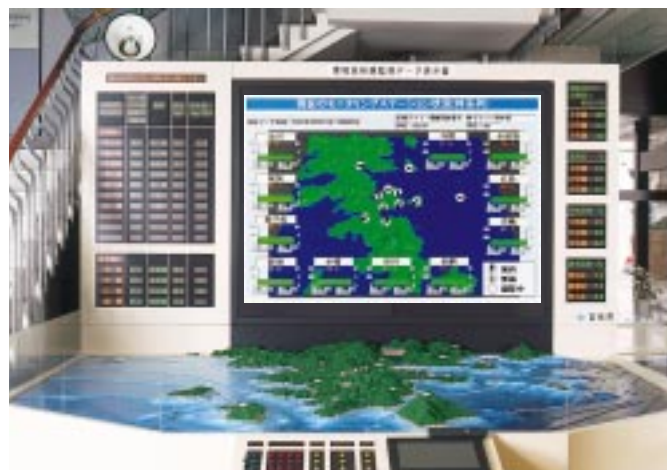
原子力センター大型データ表示盤

このシステムにより収集・解析した測定データは、リアルタイムに住民のみなさんへ公開しています。この測定データは、空間ガンマ線線量率の変動や差をわかりやすくするため、グラフや地図を用いて、原子力センターに設置した100インチ大型データ表示盤、女川町、牡鹿町、雄勝町の各役場、石巻市役所、同役所荻浜支所及び県石巻合同庁舎に設置した副監視盤にて10分毎に最新のデータを表示しています。
