原子力だより

みやぎ

平成12年4月号 vol. 73

女川原子力発電所周辺の

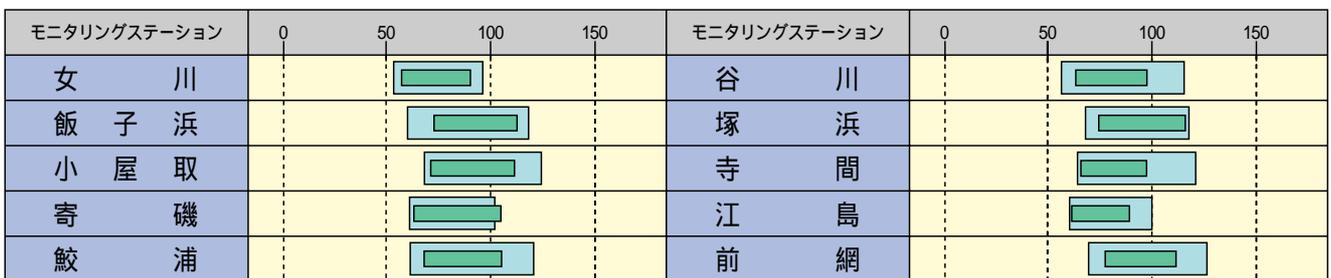
[1] 電離箱測定器による空間ガンマ線線量率

今期の結果は、下図のようにほぼ過去の範囲内であり、女川原子力発電所による影響は認められませんでした。

なお、寄磯局においては、過去の範囲をわずかに超えた値が観測されましたが、これは10月15日の降水に伴う自然の影響によることが確認されました。

今期の測定値範囲
 平成2～10年度測定値範囲
 ナノグレイ/時

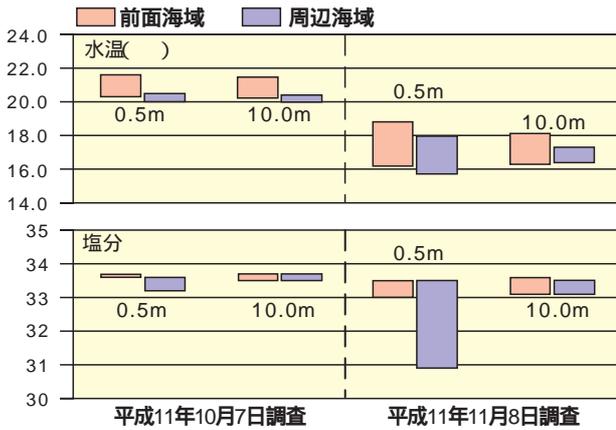
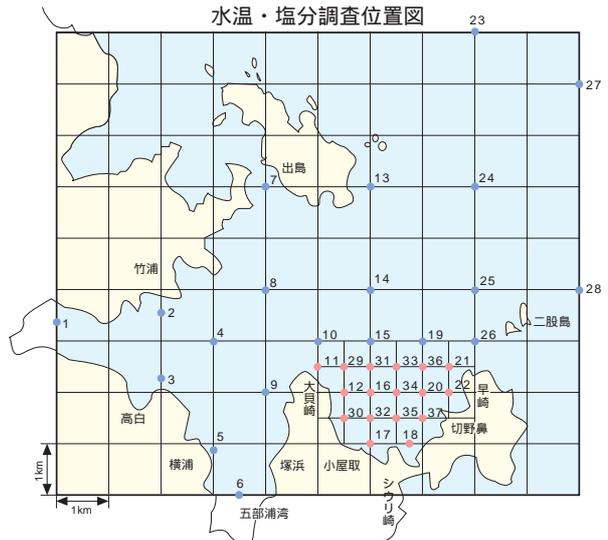
[1] 水温・塩分調査結果

注1 前面海域とは大貝崎と早崎を結ぶ線の内側(調査点11,12,16,17,18,20,21,22,29-37)をいいます。
 注2 塩分は、近年、電気伝導度(電導度)を測定して求める方法が一般化し、新しい定義では表示単位はないが、従来の「海水1kg中に含まれる固形物質の全量をg数で表したも(旧塩分単位、‰)」に相当する値である。
 注3 0.5m、10.0mは、調査水深を表しています。

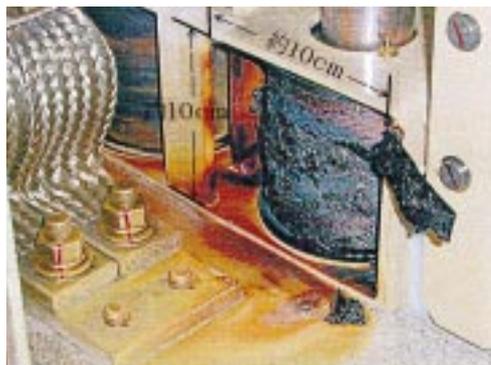
女川原子力発電所の火災について

去る2月24日(火)午後3時29分頃、定期検査中の1号機において火災が発生しました。発生した場所は、制御建屋と呼ばれる建物の地下1階直流電源A室(管理区域外)で、直流電源盤内の充電器のコイルが焼損したものです。午後4時には女川消防署により鎮火が確認されました。原因は、コイルへの通電が、設定時間を超えて長時間にわたり継続したことによるものでした。この火災による環境への影響はなく、また、発電所の運転に支障はありませんでした。

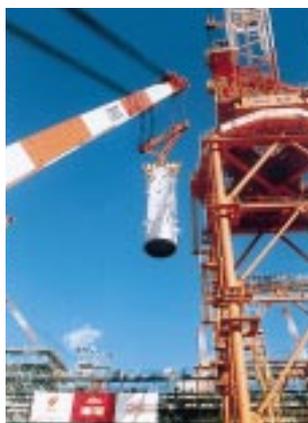
女川原子力発電所3号機の建設状況について

女川原子力発電所3号機については、平成8年9月に着工以来、順調に工事が進められており、昨年12月には発電所の心臓部とも呼ばれる「原子炉圧力容器」が据え付けられました。

なお、2月末現在の工事の進捗率は約80%となっています。
