原子力だより みやぎ

女川原子力発電所周辺の 環境放射能及び温排水調査結果

(平成10年10月～12月)

モニタリング・ステーションにおける校正用線源の一時紛失事故について

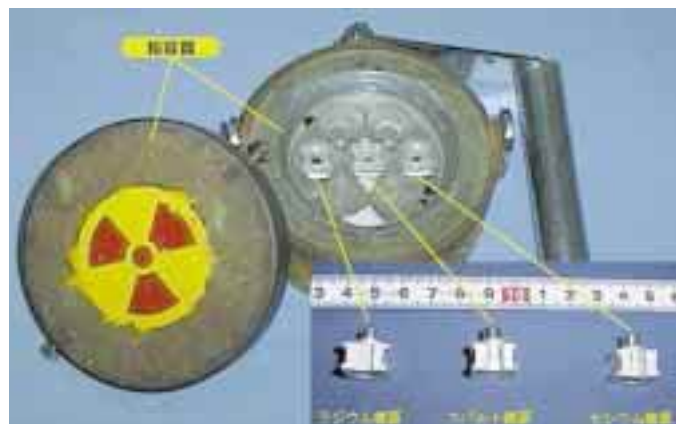
校正用線源(以下、「線源」とします。)とは、放射線測定器を点検する際に、測定器が正常に機能していることを確認するために用いるもので、放出される放射線の量やエネルギーが正確に分かっている放射性物質を金属の容器に封じ込めたものです。

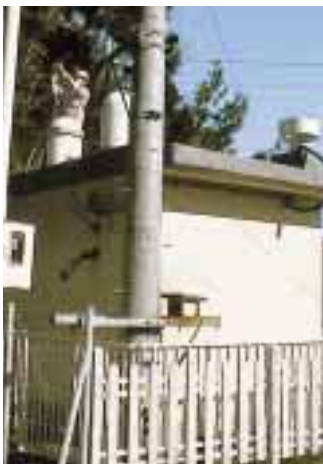
この小さな木箱の中には、短めの万年筆のようなTLD(「熱蛍光線量計」、写真右下)と呼ばれる測定器が格納されております。これを3ヶ月ごとに回収して、その期間に受けた放射線の総量(積算線量)を測定しています。TLDは、熱を加えると、その間に受けた放射線量に相当する光を出す性質があり、これを利用して簡単に放射線量を求めることができます。

このモニタリング・ポイントで使用するTLDの調整は、原子力センター内の専用の施設で行っており、現地で「校正用線源」を用いることはありません。

その他、鳥の巣箱(写真、右)のようなモニタリング・ポイントが発電所周辺31ヶ所に設置されております。

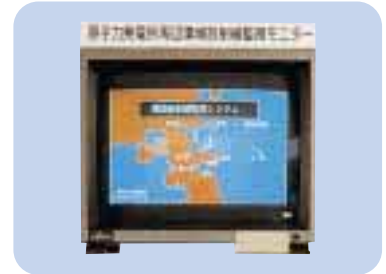
副監視局

原子力発電所周辺の「モニタリング・ステーション」^(注)で測定された環境放射線や風向・風速のデータは、誰でもすぐに見られるように、原子力センター玄関ホールや女川・牡鹿・雄勝各役場ホールと県石巻合同庁舎「県民の室」に設置されている副監視局の37インチブラウン管に表示されます。

空間放射線、風向風速、海水放射能、海水温度を表示する6枚の画面が、数秒間隔で切り替わり、グラフや地図で分かり易く表示されています。
