原子力 だより みやぎ

【特集】
女川原子力発電所周辺の安全対策

女川原子力発電所周辺の安全対策

女川原子力発電所周辺の 環境放射能調査結果

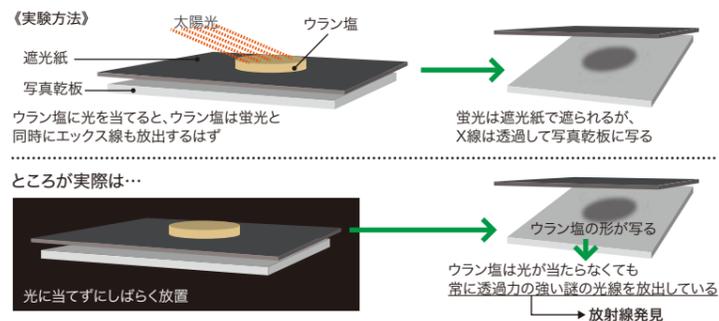
〈ベクレルの行った実験の概要〉

た経験があったアンリは、これを使って実験を始めたのです。写真乾板を黒い厚紙で包み、その上にウラン塩を貼り付け、数時間ほど日光が当たる場所へ設置。乾板を現像すると結晶部分を写し出すように感光していました。

この実験により「ウラン塩はX線に似た光線を出している」ことが判明。さらに詳しい実験を続けますが、曇り空が続き、やむなく写真乾板とウラン塩を机の引出しにしました。4日目、試しに現像してみると、日光を当てていないのにウラン塩が写し出されていたのです。これがウラン塩そのものから出る謎の光線「放射線^(※4)」の発見でした。

仮説：光を当てると蛍光を発する物質は、蛍光と同時にX線も放出する

誤った仮説に基づいた実験に偶然が重なって世紀の発見がなされた

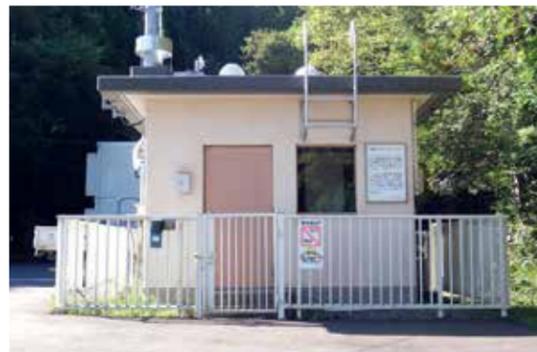
モニタリングステーション

県では、昭和56年4月に女川町内に「原子力センター」を設置し、女川原子力発電所周辺の環境放射線及び環境放射能の測定・監視を行ってきました。東日本大震災により原子力センター及び一部のモニタリングステーション*が被災したため、現在、原子力センターは「環境放射線監視センター」として仙台市宮城野区に再建され、平成27年4月より監視業務を行っています。また、被災したモニタリングステーションにつきましても、平成30年度中に再建することとしています。

※【モニタリングステーション】現在、宮城県のモニタリングステーションは13カ所あり、さらに年度内に、東日本大震災で被災した4ヶ所を再建する予定です。

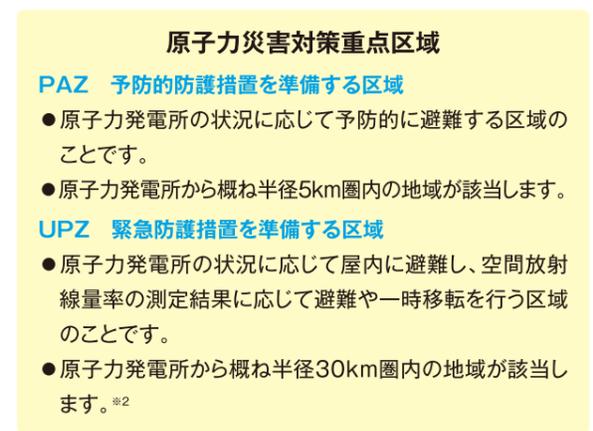
原子力発電所からの距離に応じて、以下のとおり原子力災害対策重点区域を定め、避難等の防護措置が決められています。

※2 離島部やPAZ内を通過しなければ避難ができない牡鹿半島南部については、その地理的状況を考慮し、PAZに準じた避難等の防護措置を準備する区域として定めています。

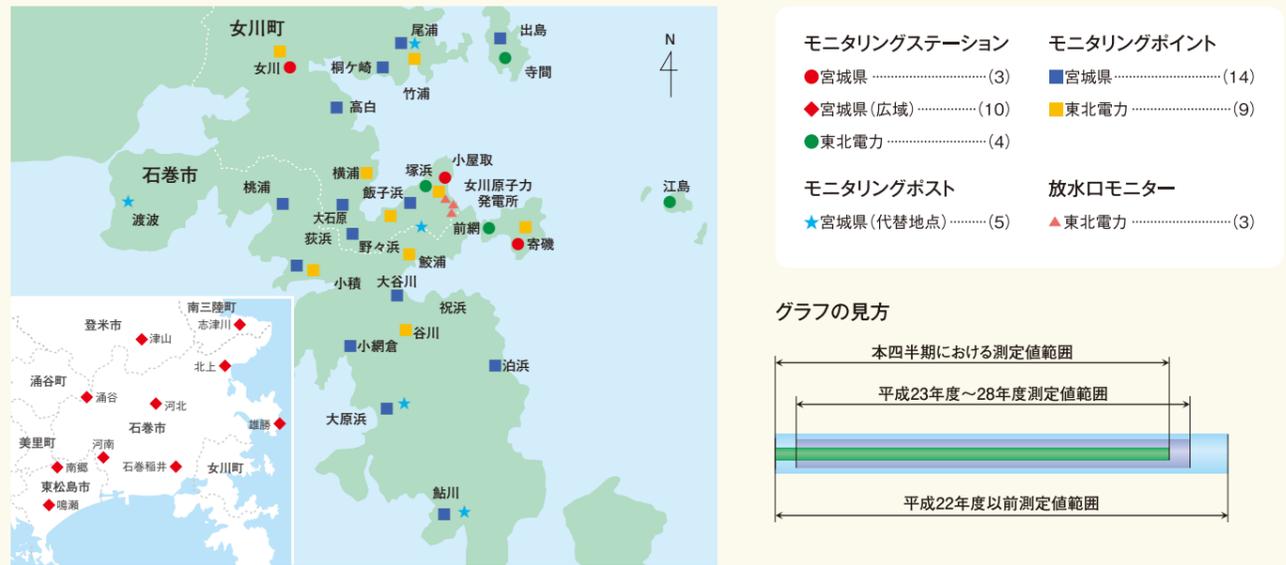
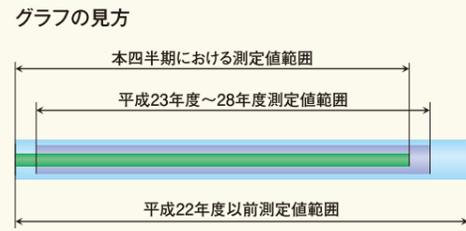
モニタリングステーション、モニタリングポスト、モニタリングポイント及び放水口モニター設置地点

【◆宮城県(広域)】の10局は、女川原子力発電所から10～30kmの範囲で県が平成25年度から測定を開始したモニタリングステーションです。モニタリングステーションには、放射線を測定する精密機器や、気象を観測する風向風速計などの測定器を設置しています。

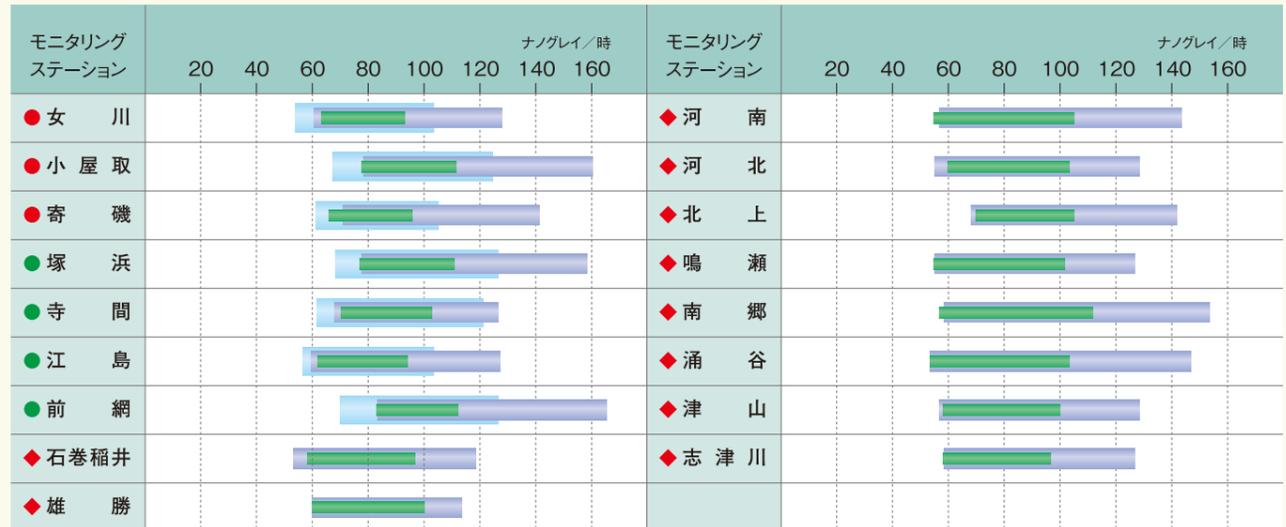
平成30年1月～3月の測定結果

今期の調査結果は、下図のように東京電力(株)福島第一原子力発電所事故前における測定値の範囲内であり、女川原子力発電所による環境への影響は認められませんでした。

用語説明 【ナノグレイ(nGy)】放射線に関する単位で、「物質や組織が放射線のエネルギーをどのくらい吸収したかを表す吸収線量の単位」をグレイ(Gy)といいます。ナノグレイ(nGy)は、その10億分の1を表します。

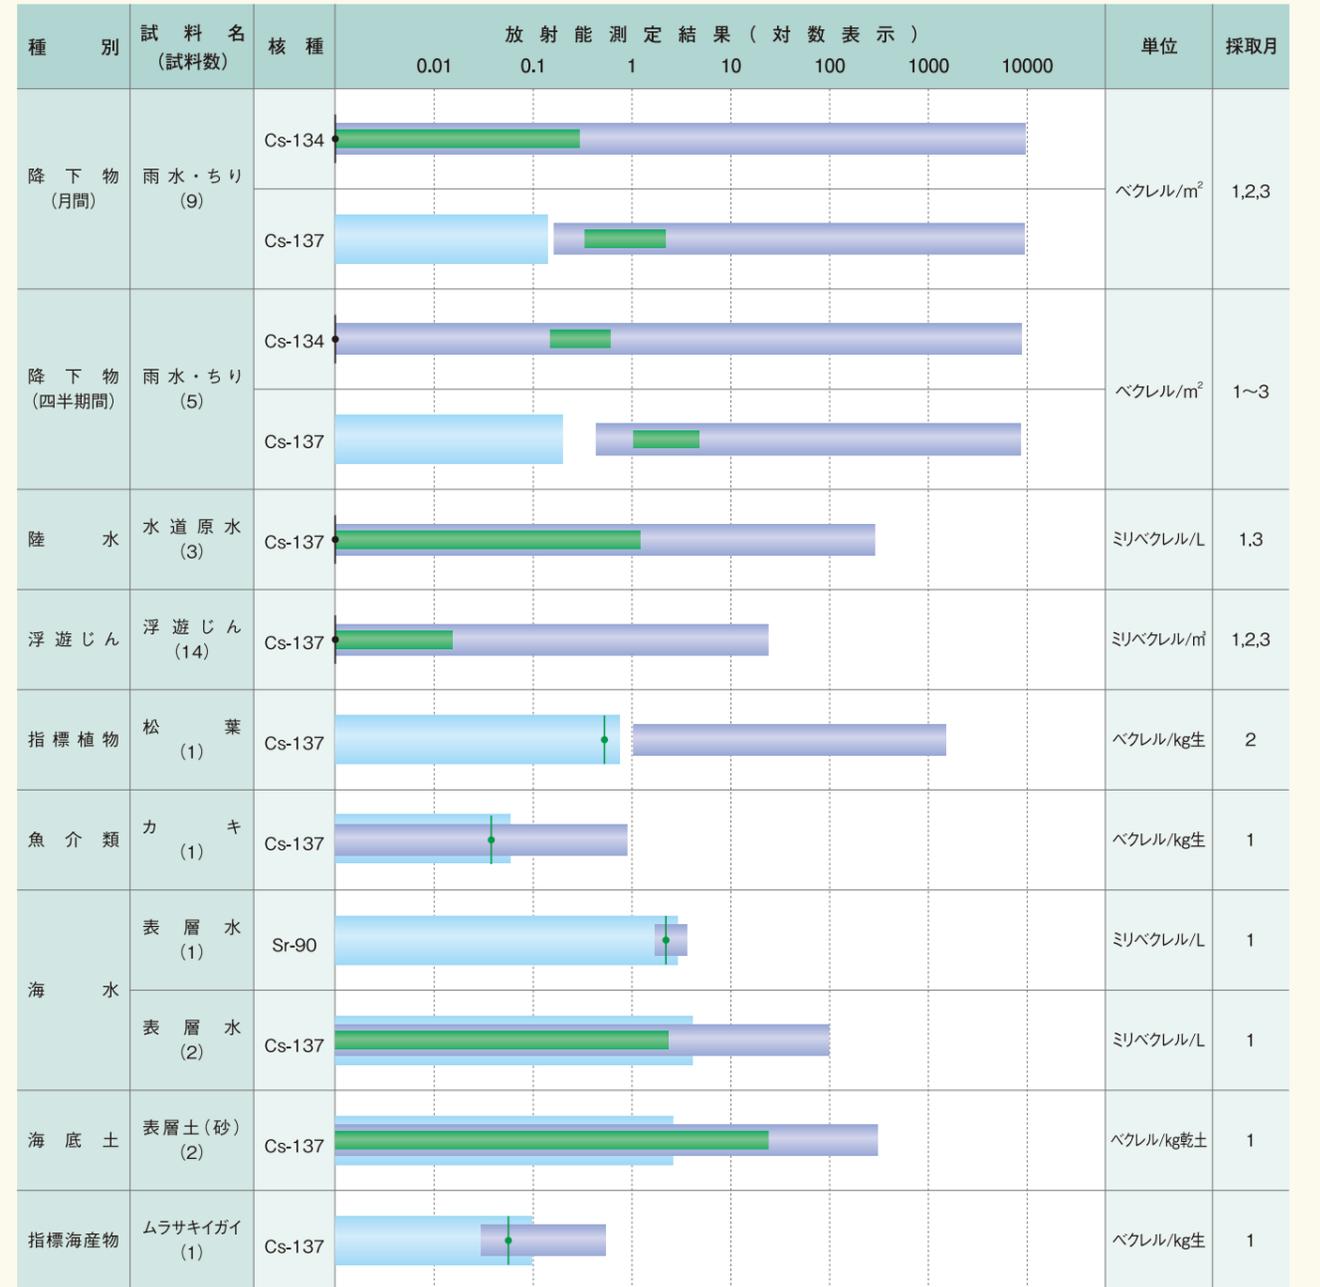
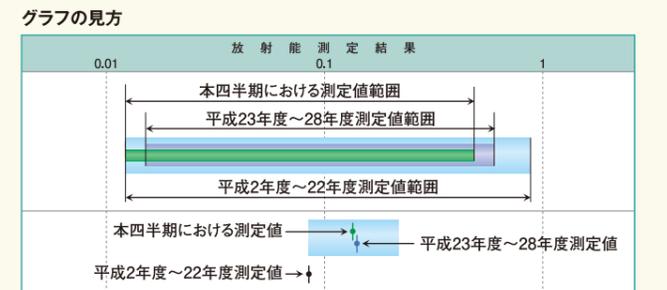
平成30年1月～3月の測定結果

今期の環境試料中の放射能濃度の調査結果は、東京電力(株)福島第一原子力発電所事故前の測定値の範囲を超過する試料がありました。事故前の測定値の範囲内まで低減している試料もあり、放射能濃度は減少傾向が見られています。なお、その超過した原因は女川原子力発電所の運転状況等から福島第一原子力発電所事故によるものと考えられます。

測定値が複数の場合は測定値範囲で表し、1つだけの場合はその測定値を表します。

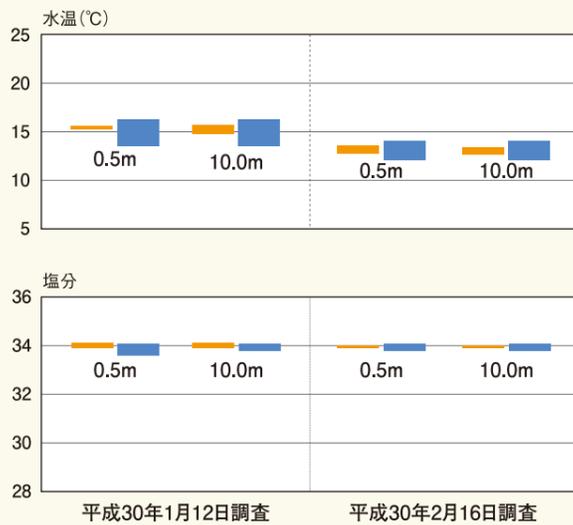
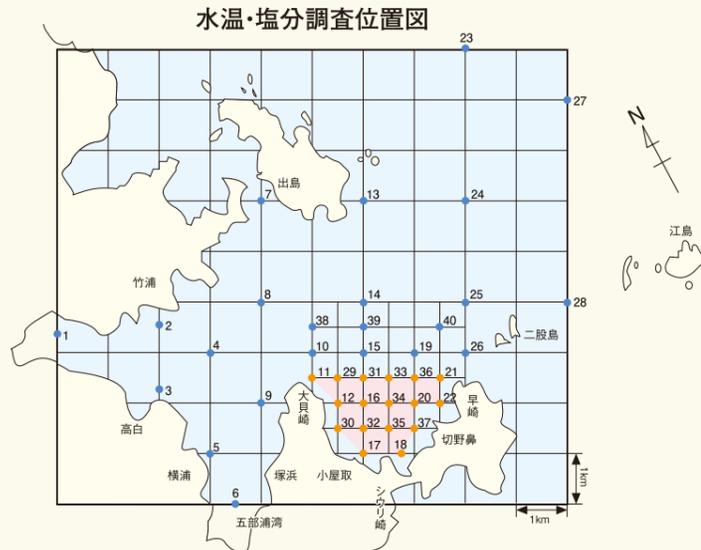
今期の調査結果から、温排水によると考えられる異常な値は、観測されませんでした。

■ 前面海域 ■ 周辺海域

注1 前面海域とは大貝崎と早崎を結ぶ線の内側(調査点11,12,16,17,18,20,21,22,29-37)をいいます。また、周辺海域とはその他の調査点をいいます。

注2 グラフ中の0.5m、10.0mは、調査水深を表しています。

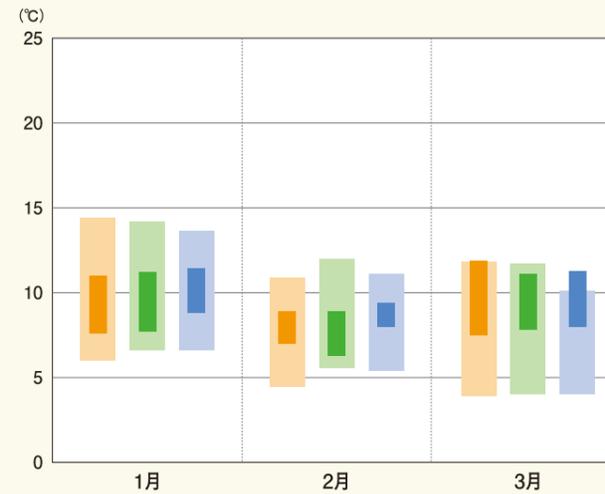
(イ) 水温測定範囲

水温連続モニタリングにより海水温を測定しています。

- A: 女川湾沿岸(St.1～5,11)
- B: 前面海域(St.6,8,9,12,14)
- C: 湾中央(St.7)

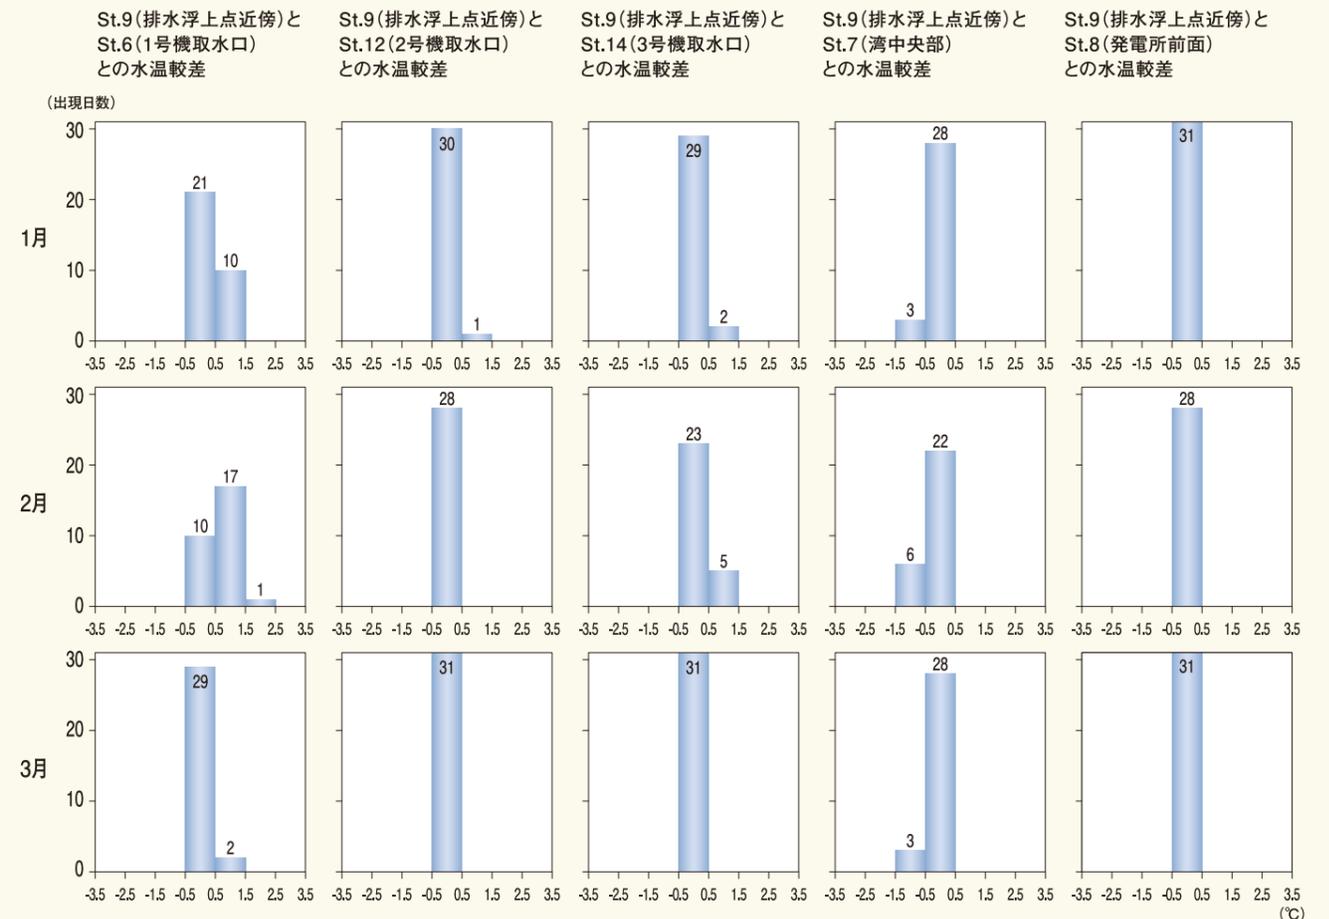
(ロ) 測定点間の水温較差

今期の調査結果から、温排水によると考えられる異常な値は、観測されませんでした。
