原子力だよりみやぎ

VOL.168
 SPRING
 2025

女川原子力発電所周辺の 環境放射能調査結果

女川原子力発電所周辺の 温排水調査結果

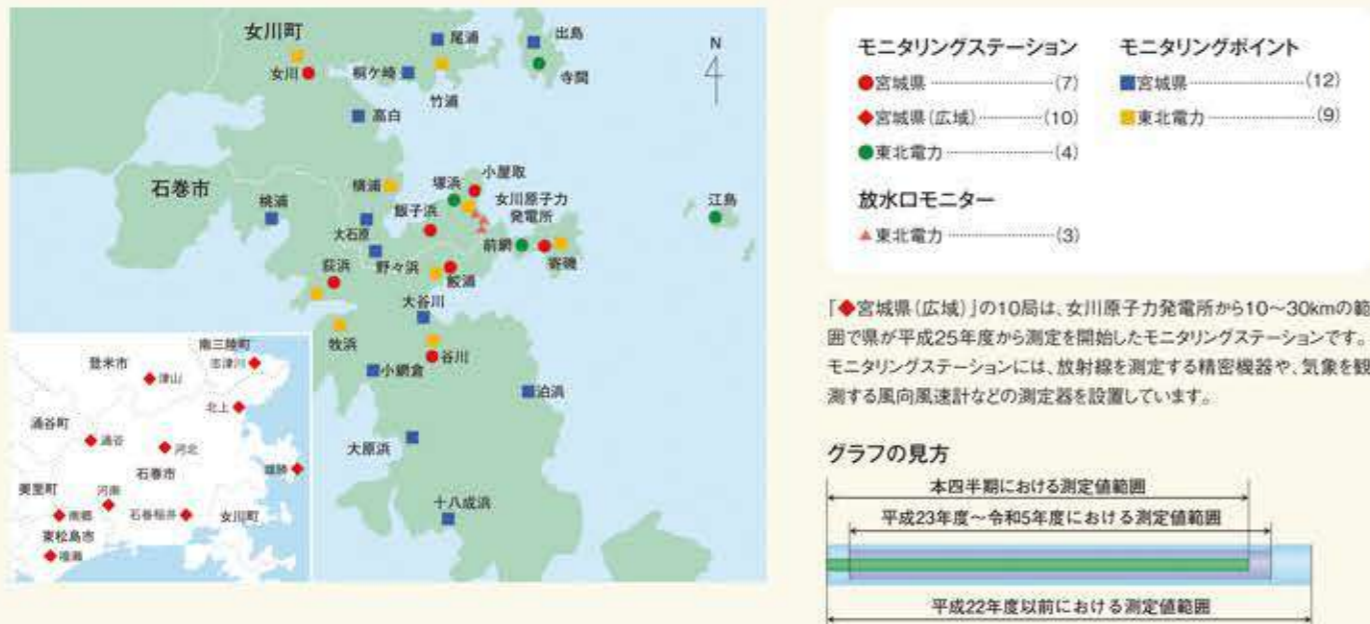
モニタリングステーション、モニタリングポイント及び放水口モニター設置地点

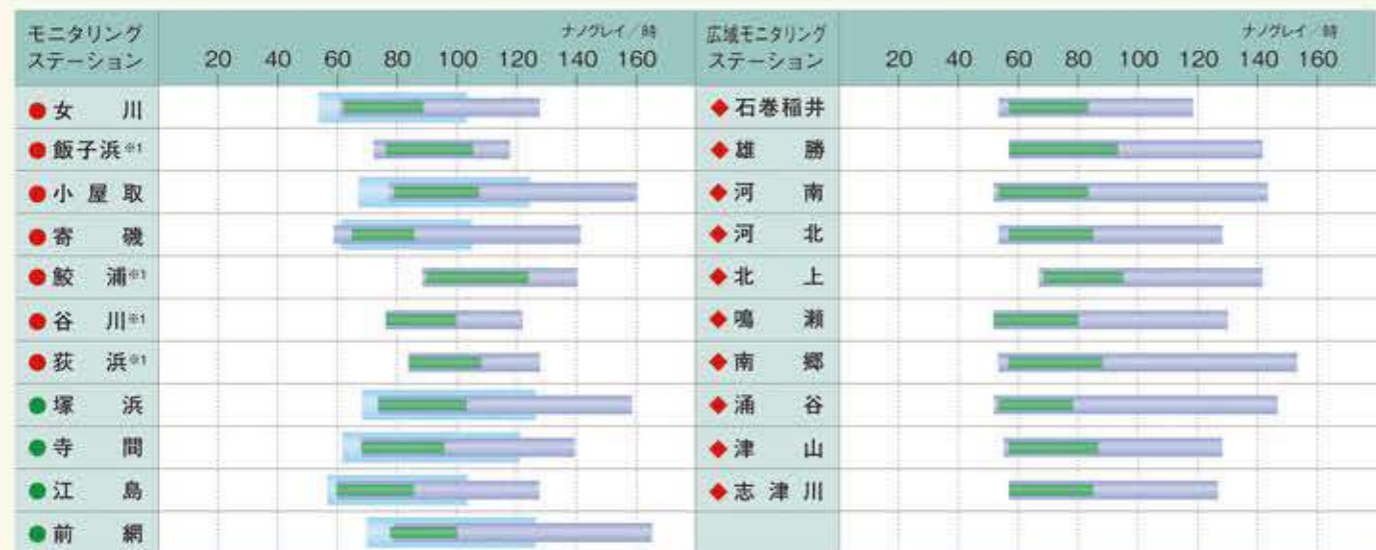
今期の調査結果では、下図のように概ね東京電力(株)福島第一原子力発電所事故前における測定値の範囲内でした。

令和6年10月～12月の測定結果

※1: 令和元年度から運用開始

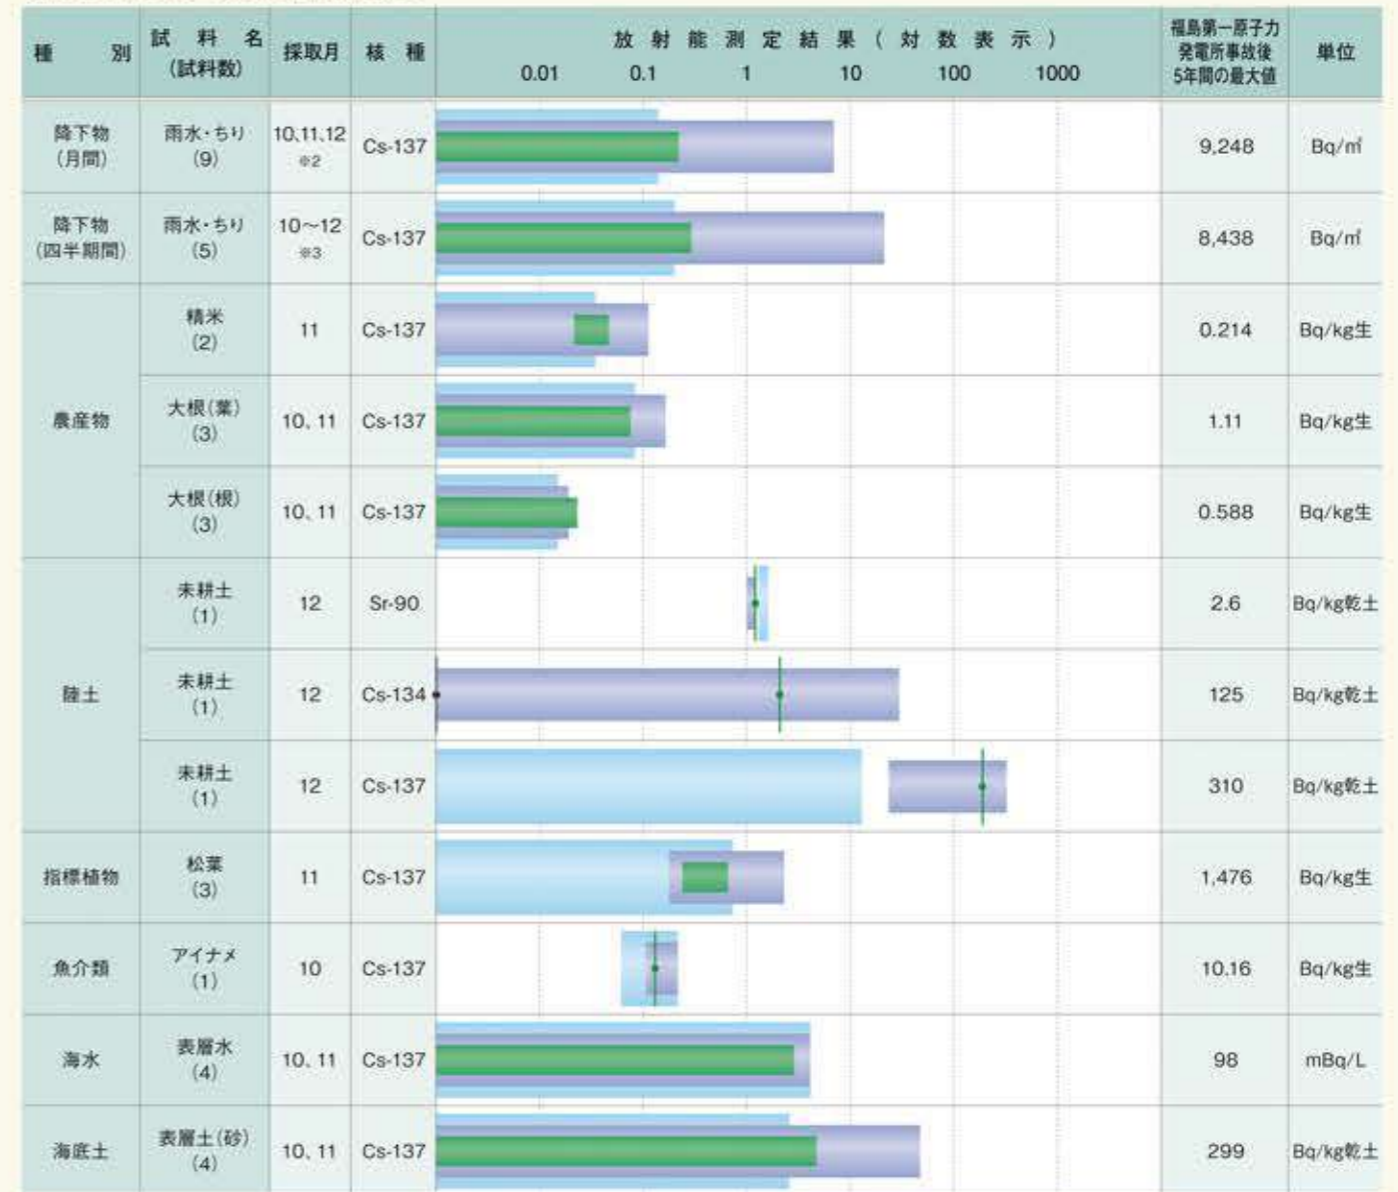
今期の環境試料中の放射能濃度の調査結果は、東京電力(株)福島第一原子力発電所事故前の測定値の範囲を超過する試料がありましたが、事故前の測定値の範囲内まで低減している試料もあり、放射能濃度は減少傾向が見られています。なお、その超過した原因は女川原子力発電所の運転状況等から、福島第一原子力発電所事故によるものと考えられます。

令和6年10月～12月の測定結果

※2: 10, 11, 12月の1ヶ月ごとに採取した結果 ※3: 10~12月の3ヶ月間継続して採取した結果

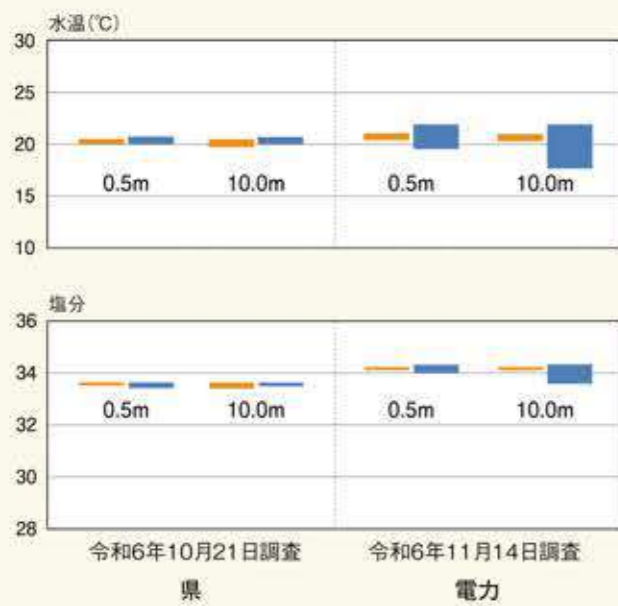
今期の調査結果から、温排水によると考えられる異常な値は、観測されませんでした。

前面海域 周辺海域

注1 前面海域とは大貝崎と早崎を結ぶ線の内側(調査点11,12,16,17,18,20,21,22,29-37)をいいます。

注2 0.5m, 10.0mは、調査水深を表しています。

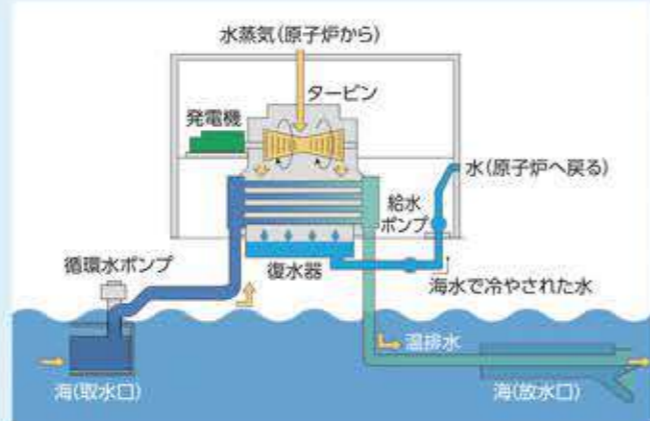
原子力発電所や火力発電所が稼働中の場合、蒸気力でタービンを回して電気を作っています。

タービンを回した後の蒸気は、海水で冷やされて水に戻ります。この蒸気を冷やした後の海水は、取水した時の温度より少し上昇して海に戻ります。これを「温排水」と呼んでいます。

温排水は、自然の海水温度よりわずかに温度が高くなっていますが、周辺の海水と混ざり合って、温度を下げながら拡散し、自然の海水温度に戻ります。

女川原子力発電所では、温排水が発電所の前面海域及び周辺海域へ与える影響を把握するため、発電所の前面海域及び周辺海域の43調査点で、定期的に調査を行っています。

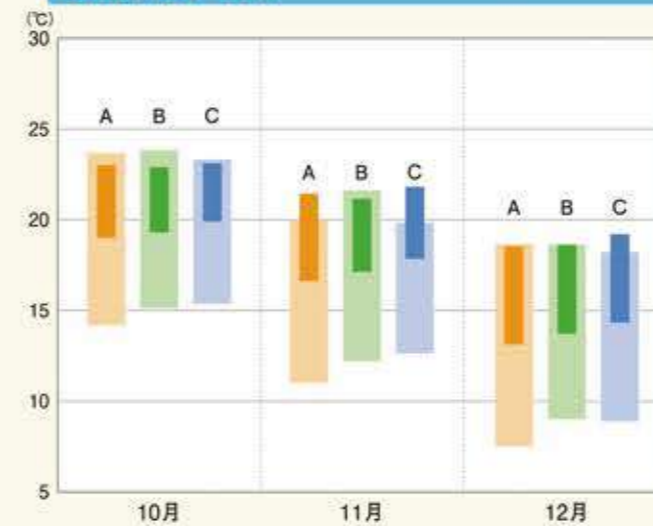
11月の女川湾沿岸及び湾中央(A,C)、12月の湾中央(C)で過去の測定値範囲を超える高い水温(+1.0~2.0°C)が確認され、沖合から流入した黒潮系の暖水の影響によるものと考えられました。

(イ) 水温測定範囲

水温連続モニタリングにより海水温を測定しています。

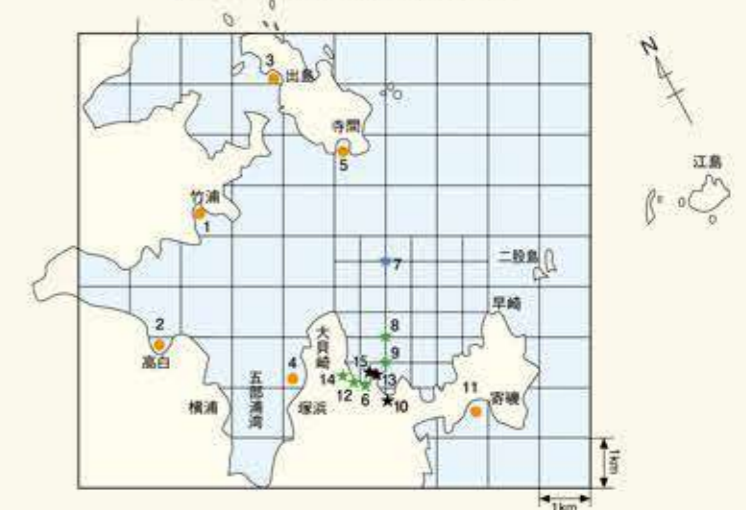
水温調査(モニタリング)位置図

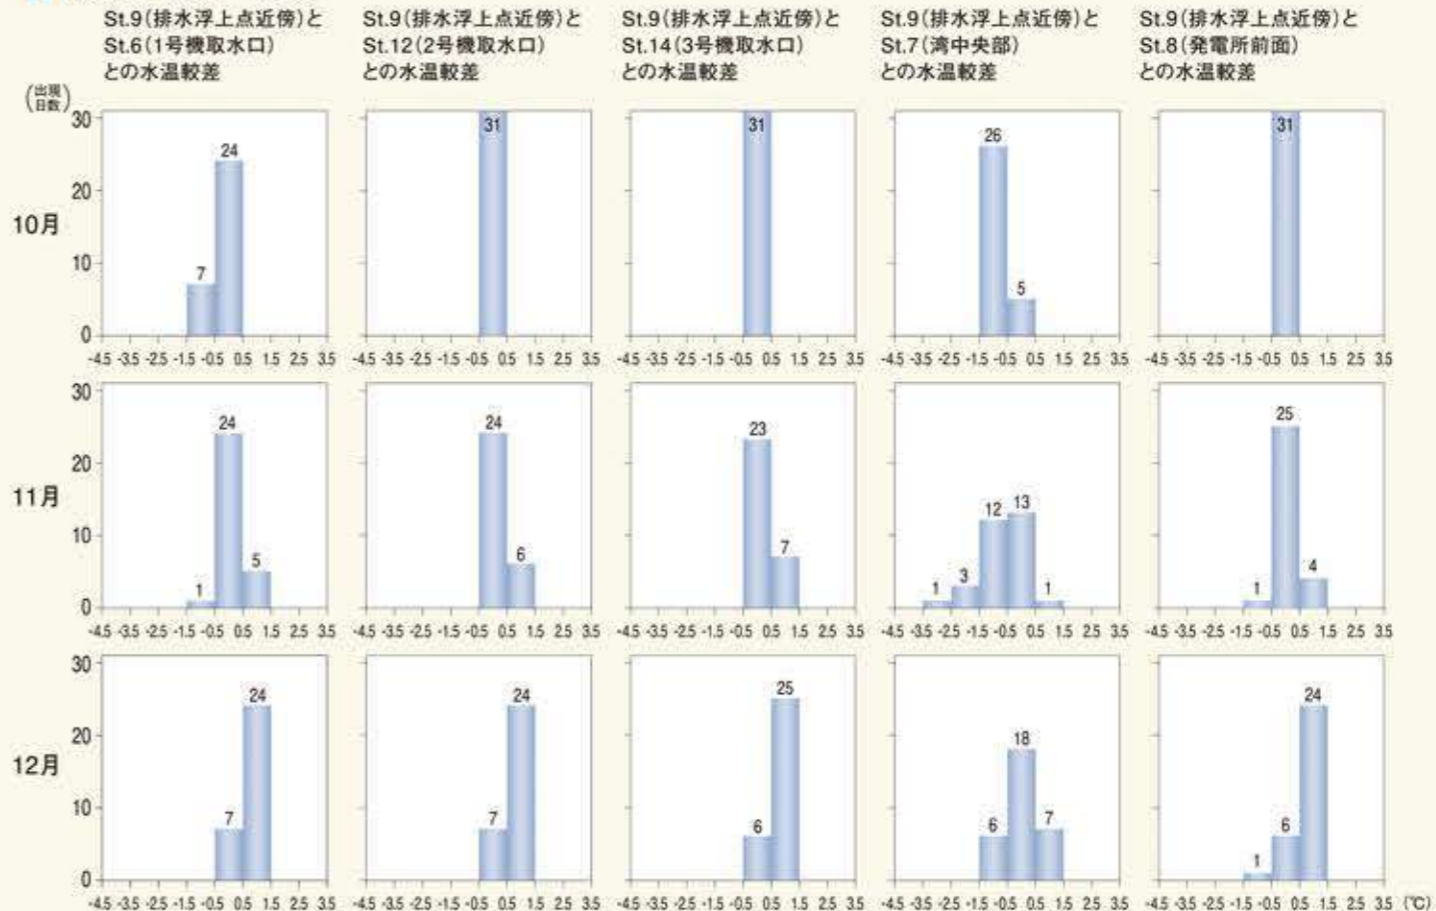
(ロ) 測定点間の水温較差
