# 原 子 力 だ よ り

VOL.170  
AUTUMN  
2025

## 特集 「環境放射線監視システム」を新しくしました！

# 女川原子力発電所周辺の 環境放射能調査結果

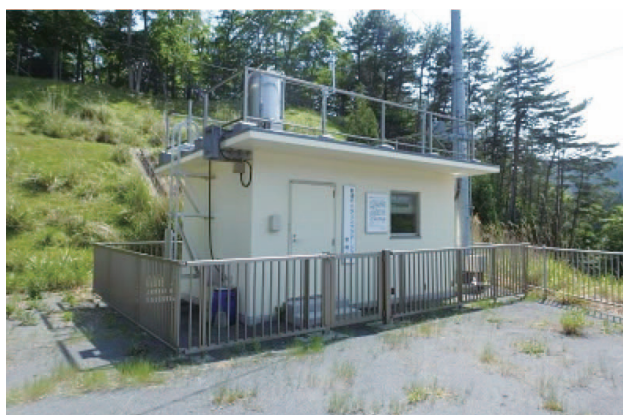
モニタリングステーション（石巻市鮫浦）

- A1.** 県では、女川原子力発電所が運転を開始する前から、原子力発電所の周辺に「モニタリングステーション」を設置して、放射線の強さや気象の状況を24時間ずっと測定し、10分ごとにデータを更新しているんだ。  
その測定データを集めて、原子力発電所から放射線や放射性物質が環境中に漏れ出していないかをチェックするためのシステムが、「環境放射線監視システム」なんだ。  
現在は原子力発電所から半径約30km内の21か所の測定結果と原子力発電所敷地内の放射線の測定値を集めてるんだけど、システムが異常の兆候を見つけた時には、すぐに県の担当者に知らせてくれるよ。  
その知らせを受けた県の担当者は、深夜でも休みの日でも専用の端末で、原子力発電所から放射線や放射性物質が環境中に漏れ出していないか、確認できるんだ。

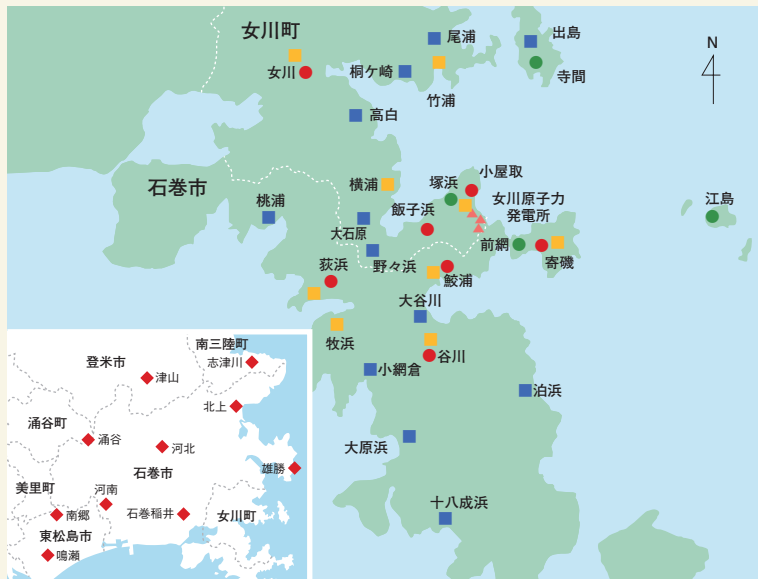
### モニタリングステーション、モニタリングポイント及び放水口モニター設置地点

- モニタリングステーション
- 宮城県……………(7)
  - ◆宮城県(広域)……………(10)
  - 東北電力……………(4)
- 放水口モニター
- ▲東北電力……………(3)
- モニタリングポイント
- 宮城県……………(12)
  - 東北電力……………(9)

「◆宮城県(広域)」の10局は、女川原子力発電所から10～30kmの範囲で県が平成25年度から測定を開始したモニタリングステーションです。モニタリングステーションには、放射線を測定する精密機器や、気象を観測する風向風速計などの測定器を設置しています。

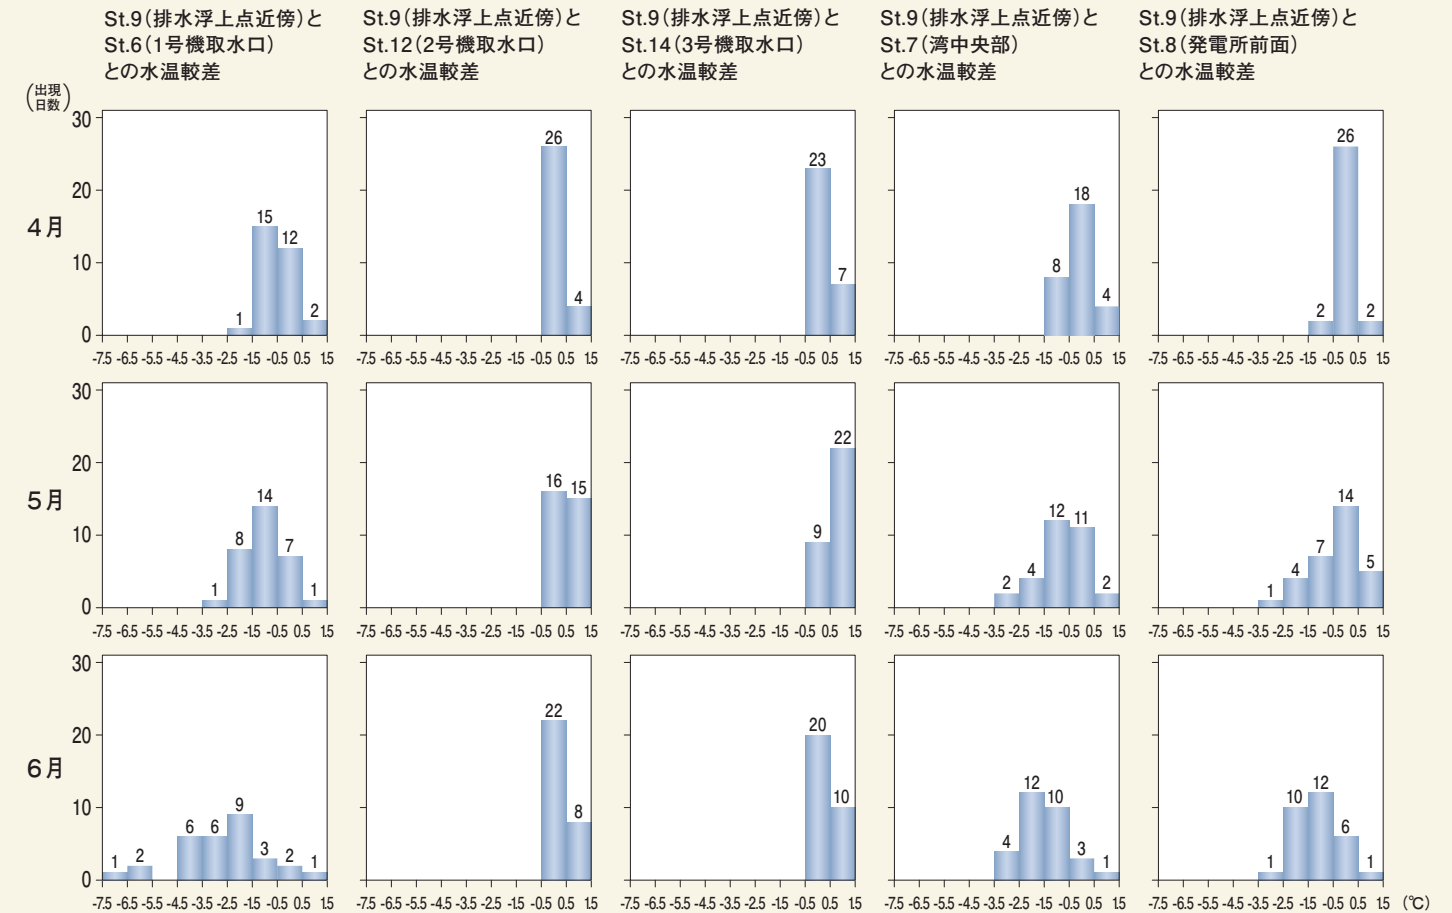
### (ロ) 測定点間の水温較差

今期の調査結果から、温排水によると考えられる異常な値は、観測されませんでした。
