2023年5月25日
東北電力株式会社

女川原子力発電所の状況について

女川2号機 燃料交換機の燃料つかみ具用電磁式ブレーキの電源装置の不具合について

女川原子力発電所構内における負傷者発生について

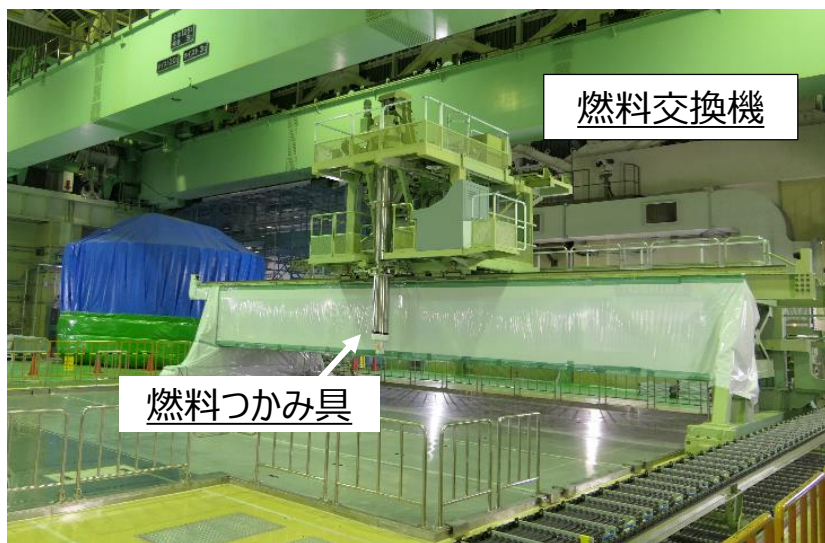
燃料交換機 全景写真

- 2023年3月15日、2号機の燃料交換機※¹の耐震工事において、燃料つかみ具用の2種類あるブレーキ（電磁式、空気式）※²の動作確認を実施したところ、電磁式ブレーキが作動したまま解除できない事象が発生した。
- 調査の結果、本事象の原因は、電磁式ブレーキに電力を供給する電源装置の不具合であることを確認したことから、当面使用予定のない1号機の燃料交換機の電源装置（同型式）を暫定的に用いて復旧。
- 今後、準備が整い次第、当該電源装置は新品の電源装置へ交換する。
- 本事象は、電磁式ブレーキが作動した状態であることに加え空気式ブレーキは健全であることから、安全への影響はない。なお、事象発生時は工事中であり、燃料取扱作業を実施していなかった。

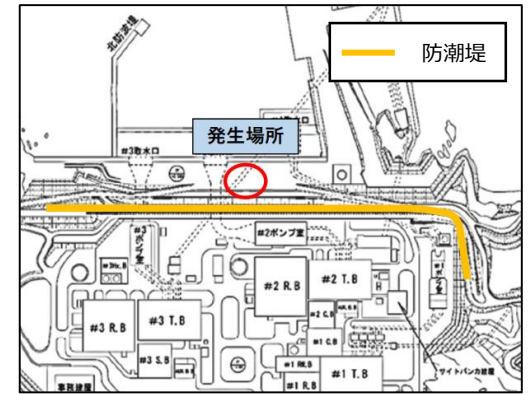
図1 発生場所（発電所構内）

2023年5月11日14時ころ、防潮堤のかさ上げ工事に伴う港湾部（図1参照）の整地作業において、運転中の転圧ローラー車が、高さ約30cmの傾斜部でバランスを崩し横転し、運転していた協力会社従業員1名が転圧ローラー車と地面との間に足を挟み、負傷した。
