第140回 女川原子力発電所環境調査測定技術会資料

水温・塩分調査における平年値と平年偏差について(第3四半期)

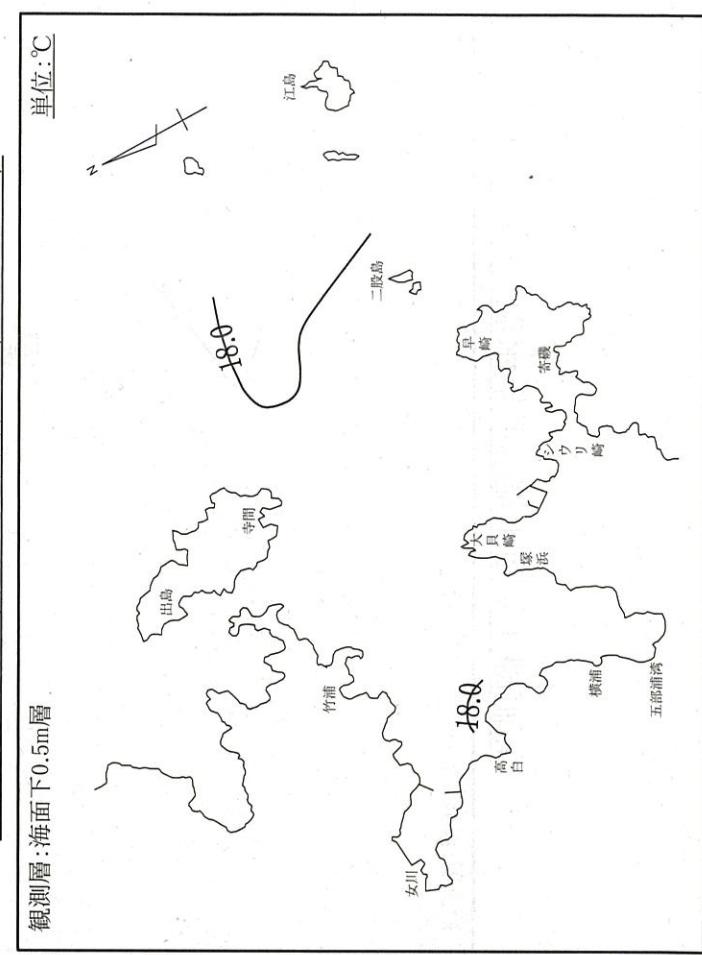
平年水温水平分布図(昭和59年～平成27年)

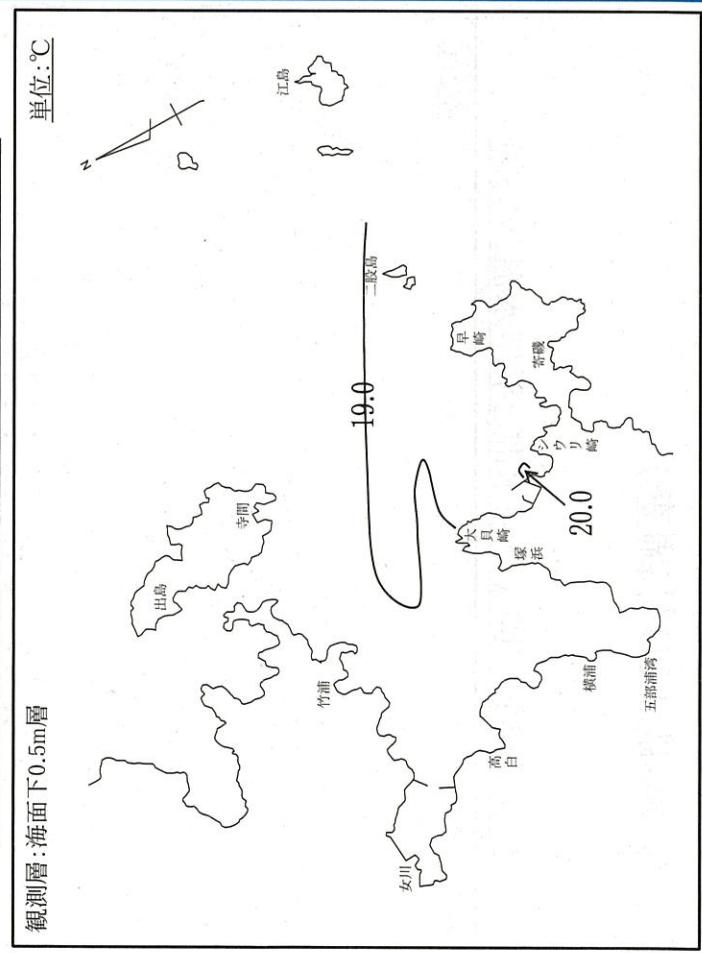
今回水温水平分布図(平成28年10月12日)

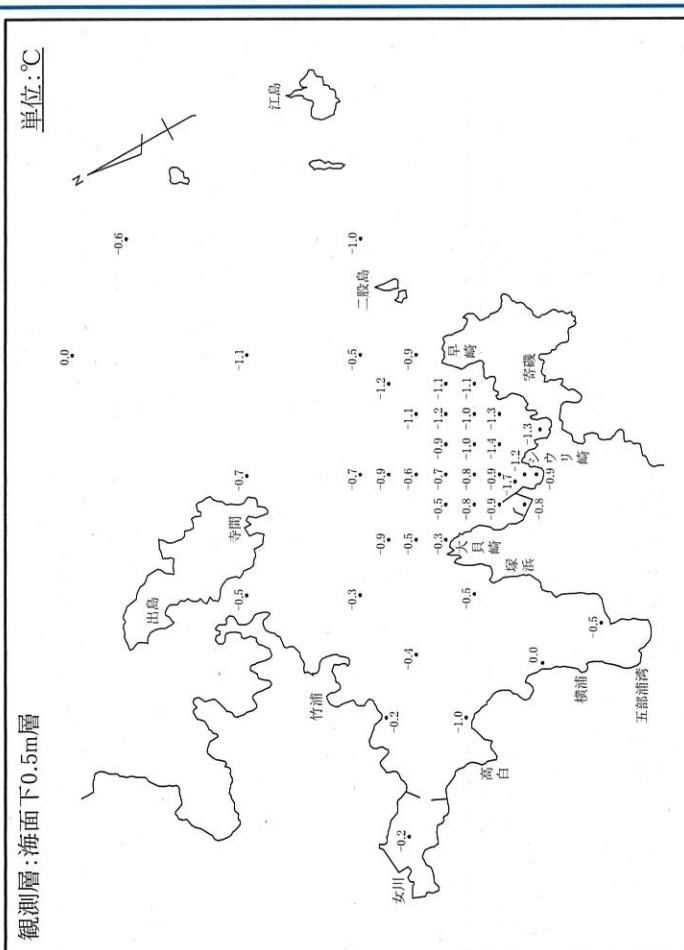
水温平年偏差図(今回水温と平年水温との差)

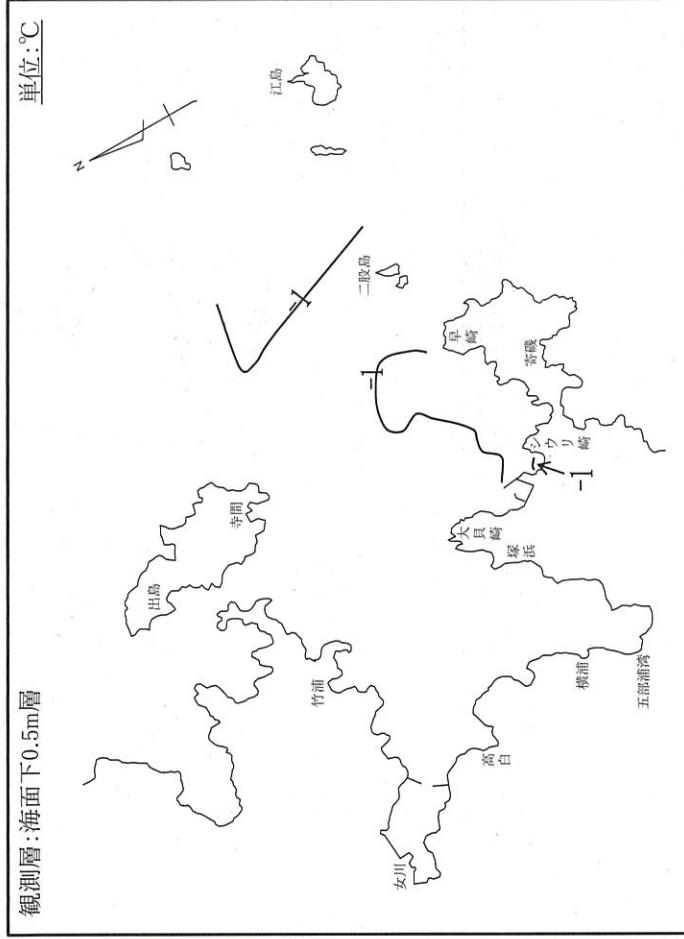
等值線（今回水温と平年水温との差）

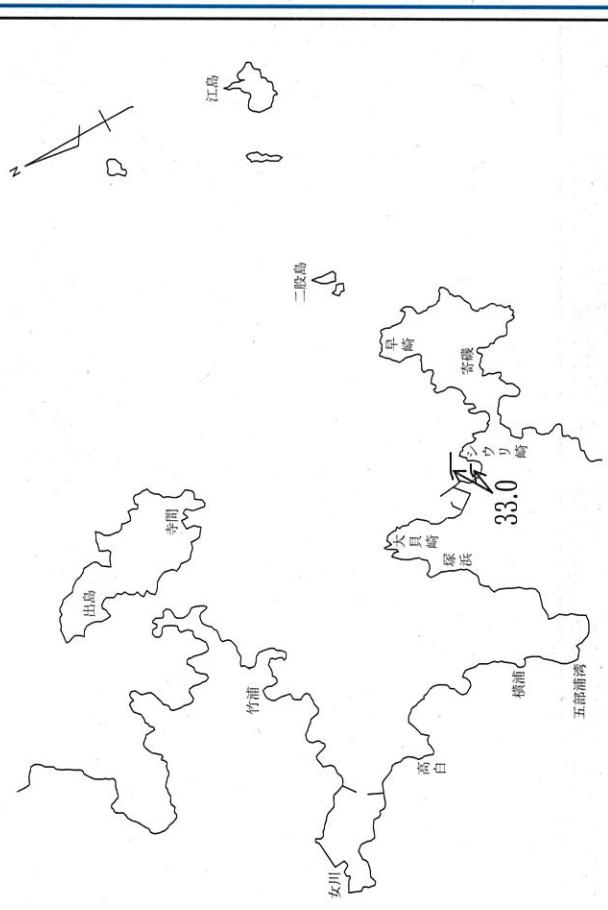
平年塩分水平分布図（昭和59年～平成27年）

観測層：海面下0.5m層

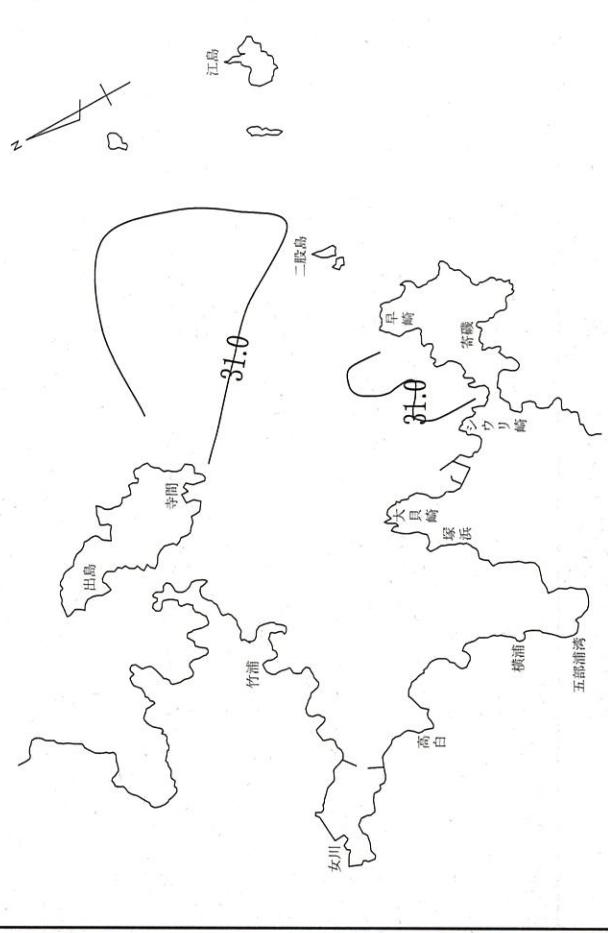
今回塩分水平分布図（平成28年10月12日）

観測層：海面下0.5m層

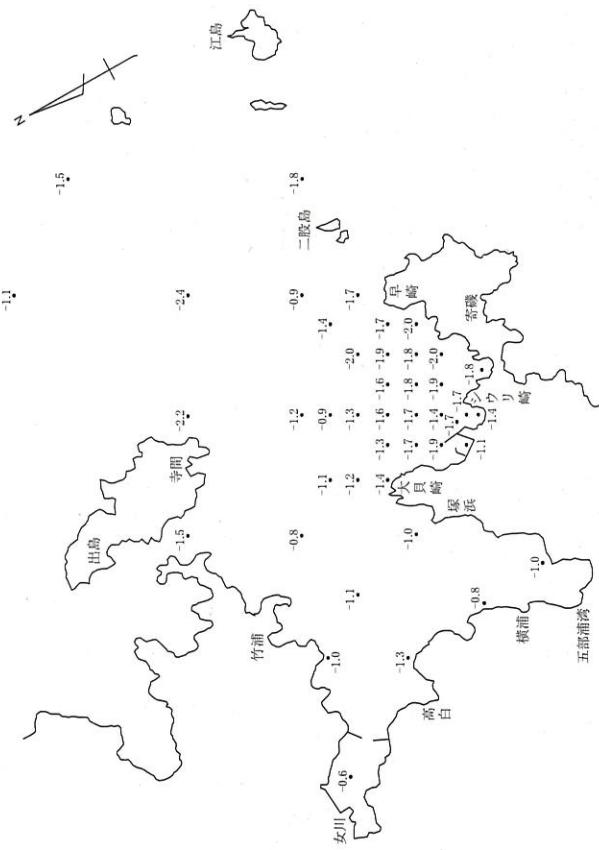
塩分平年偏差図（今回塩分と平年塩分との差）

観測層：海面下0.5m層

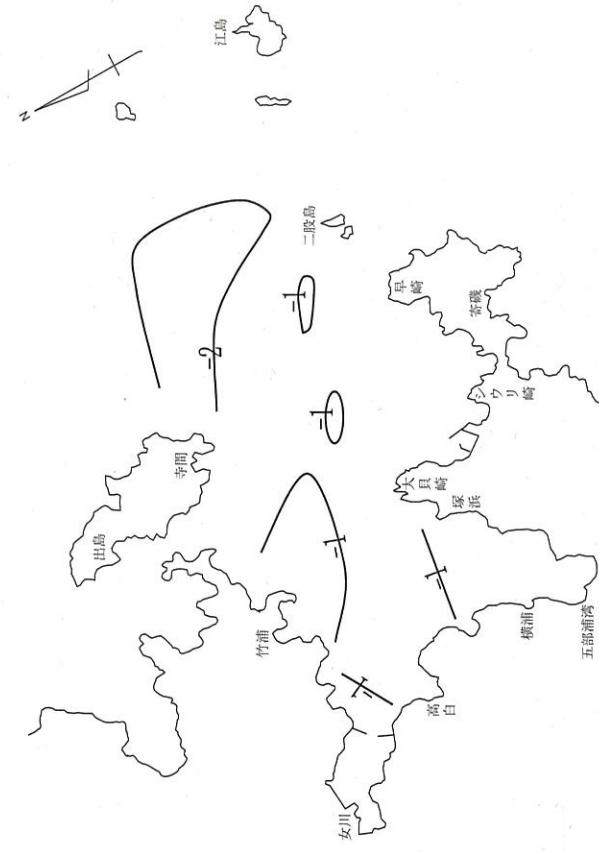
等価線（今回塩分と平年塩分との差）

観測層：海面下0.5m層

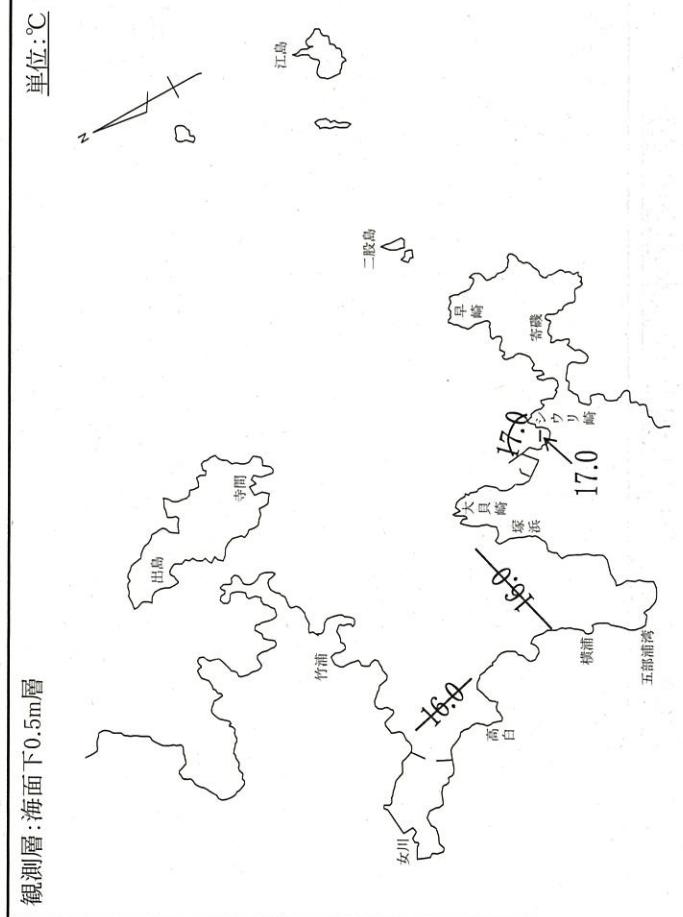
平年水温水平分布図(昭和59年～平成27年)

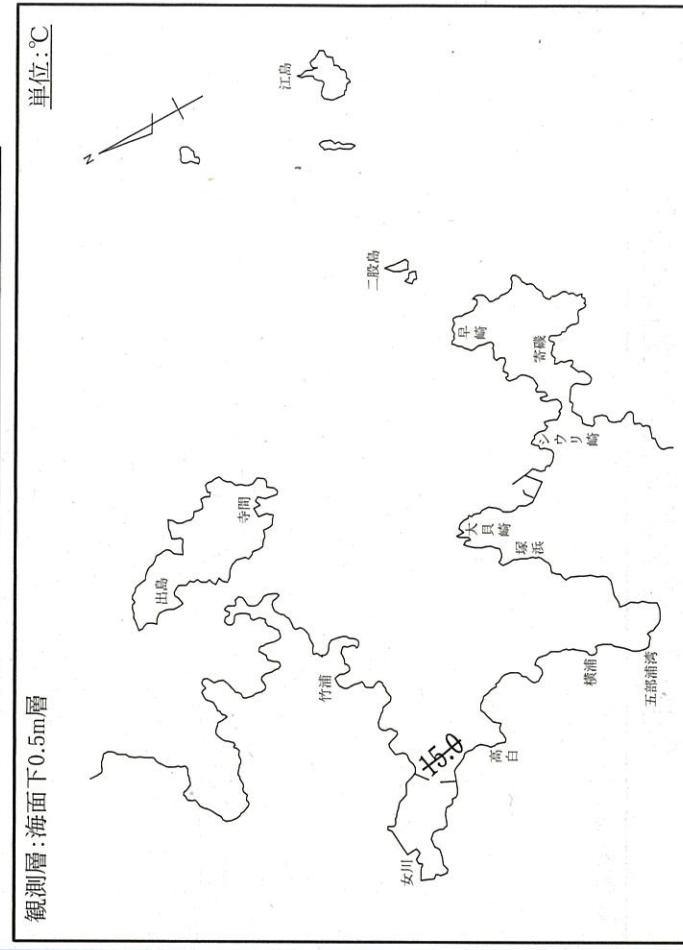
今回水温水平分布図(平成28年11月15日)

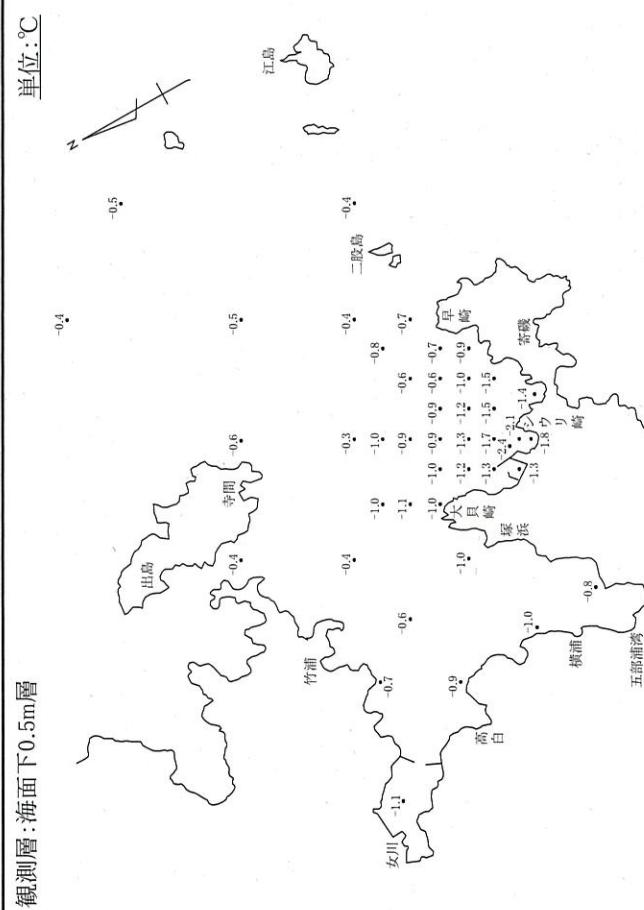
水温平年偏差図（今回水温と平年水温との差）

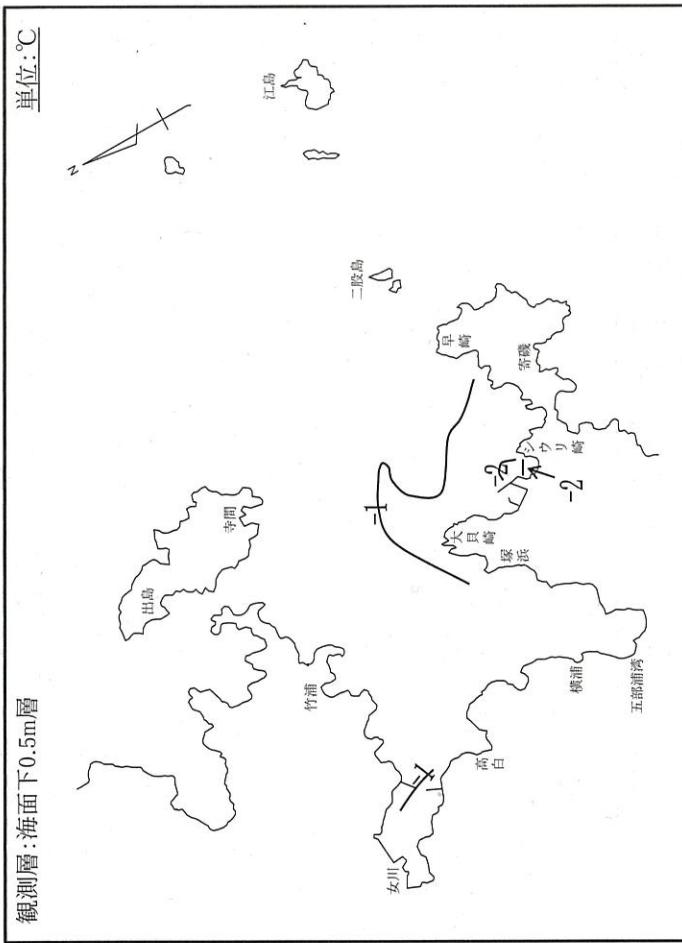
等值線（今回水温と平年水温との差）

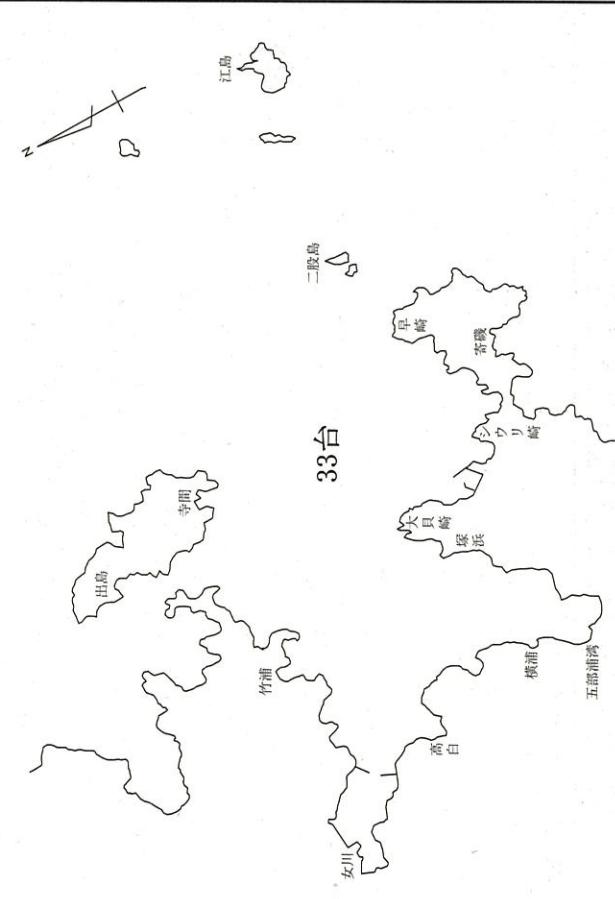
平年塩分水平分布図(昭和59年～平成27年)

観測層:海面下0.5m層

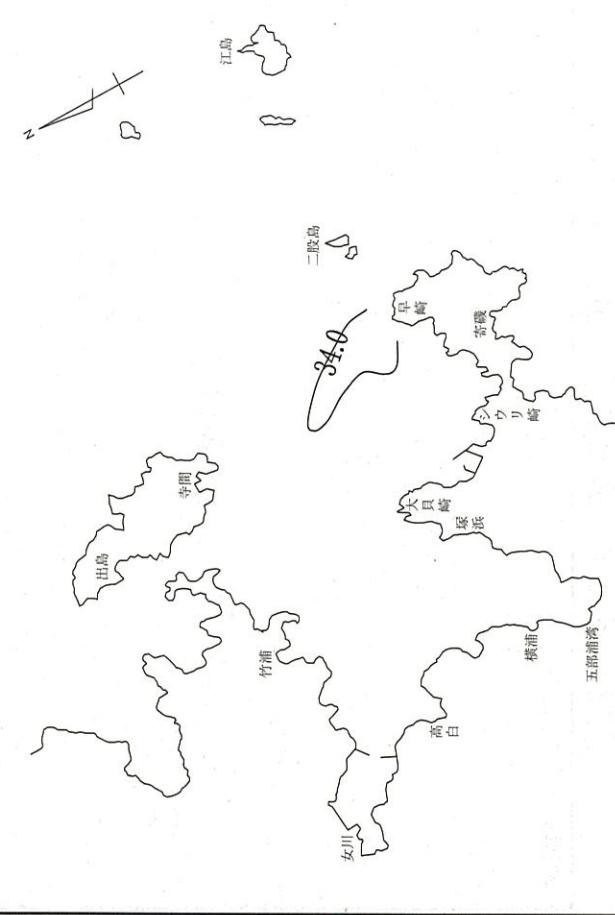
今回塩分水平分布図(平成28年11月15日)

観測層:海面下0.5m層

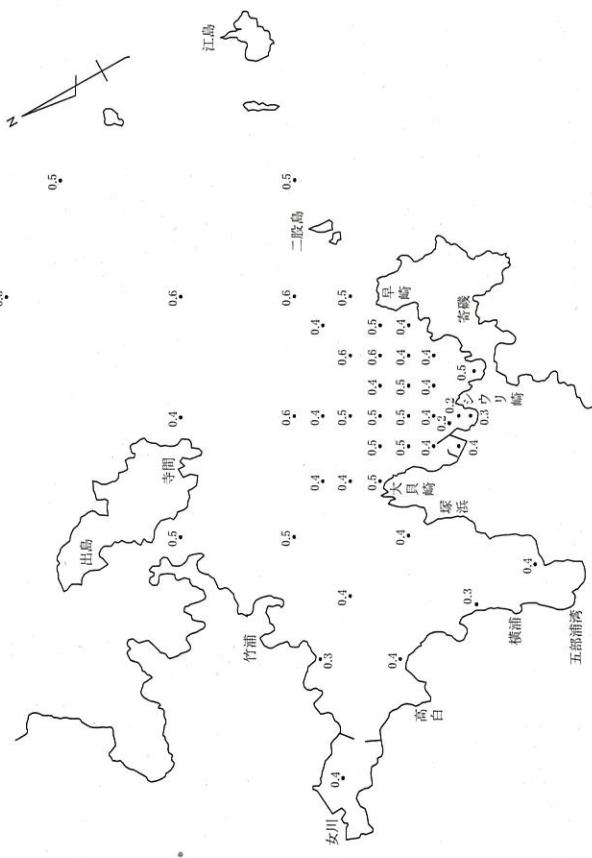
塩分平年偏差図（今回塩分と平年塩分との差）

観測層：海面下0.5m層

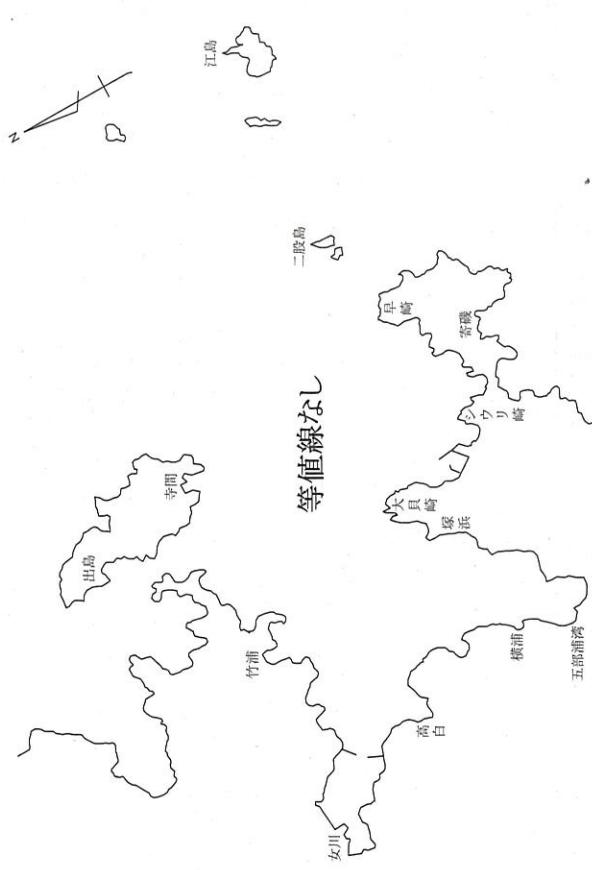
等值線図（今回塩分と平年塩分との差）

観測層：海面下0.5m層
