# 令和3年2月13日福島県沖を震源とする 地震時の2, 3号機の放水口モニタの停止 事象について

令和3年6月8日  
東北電力株式会社

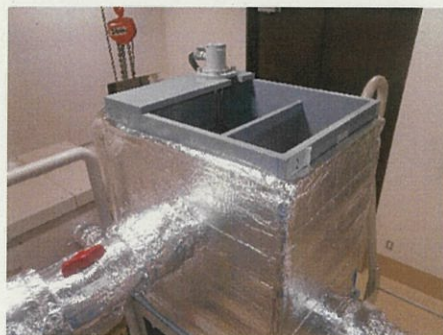
放水口モニタ混合槽(2号機)

- 2月13日(土)の地震により、放水口モニタ混合槽※<sup>1</sup>の水位が一時的に変動したことにより、「水位高」または「水位低」信号を発信、海水サンプリング用の水中ポンプが停止し、放水口モニタ※<sup>2</sup>による測定と当該データの伝送が停止した。混合槽からの溢水・漏えいはなかった。
- 設備に異常がないことを確認後、水中ポンプを起動し、2月14日(日)4時00分のデータから伝送を再開。
- データの欠測期間において、放水口からの液体廃棄物および放射性物質の放出はなかった。

※ 1 検出器のある検出槽への海水供給を一定にするための設備。

- 地震による混合槽水位の一時的な変動による水中ポンプの停止を極力回避させるため、「水位高」または「水位低」信号が3分間継続した場合に水中ポンプが停止するような制御回路に改造した。
- この対策により、何らかの要因で、混合槽水位が実際に一時的に上昇あるいは低下した場合には、特に水位上昇時における混合槽上部からの溢水が懸念されるが、周囲には被水によって測定や伝送に影響する機器は配置しておらず、建屋内は海水を排水できる構造となっているため問題はない。
