4.2 具体的な環境配慮対策の実施

図 4- 15 環境保全対策調書 (例：只越川) 1/3

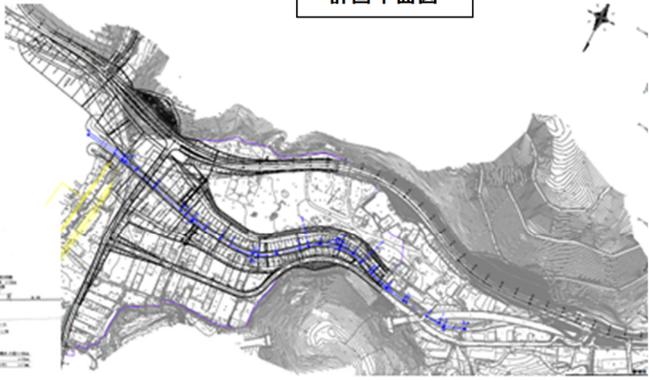
昆虫類	<input type="checkbox"/>	<input type="checkbox"/>							<input type="checkbox"/>			工事分割施工・施工時期の調整
底生動物				<input type="checkbox"/>		濁水対策						
植物									<input type="checkbox"/>			
その他(共通)										<input type="checkbox"/>		低騒音型排出ガス対策型の重機を使用
工事概要 復旧延長 L= 480 m 築堤盛土工 V= 51,000 m ³ 法覆護岸工 A= 14,114 m ² 付帯工 N= 1 式										計画平面図
