た か い は ま お お む か い かい が ん
【6】高井浜大向海岸

1.概要

3.復旧計画

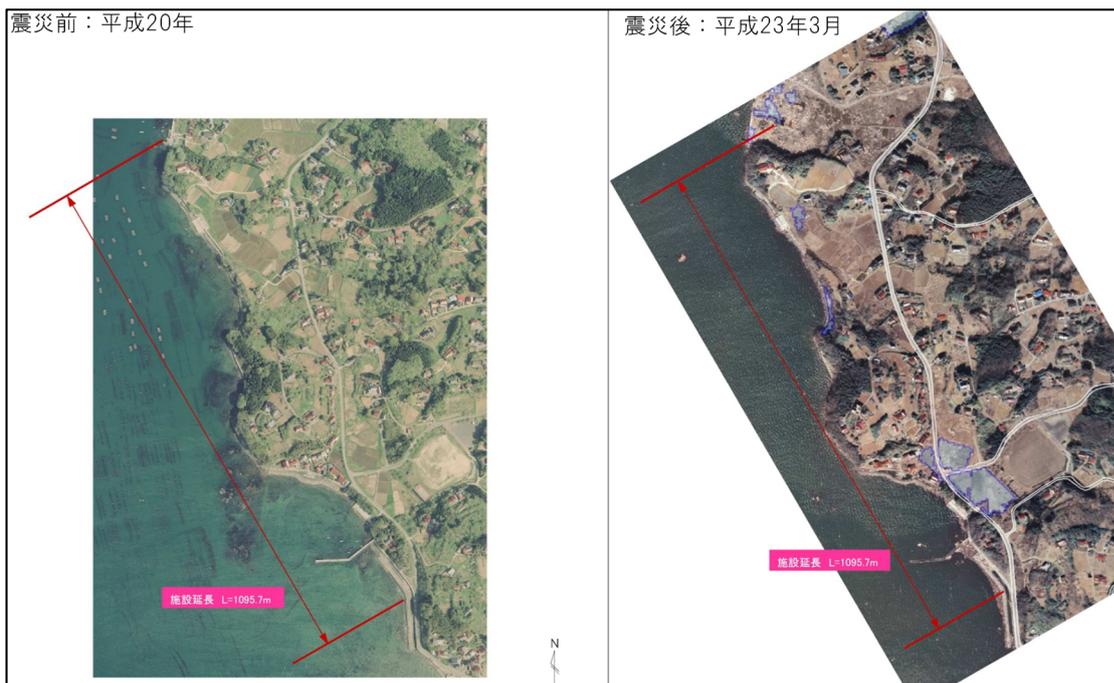
図 4-6-2 震災前後の高井浜大向海岸の状況【高井浜大向海岸】

高井浜大向海岸では、地震による津波の影響で家屋や田畑の浸水被害のほか、防潮堤の沈下や表のり、天端の倒壊などの被害を受けた。

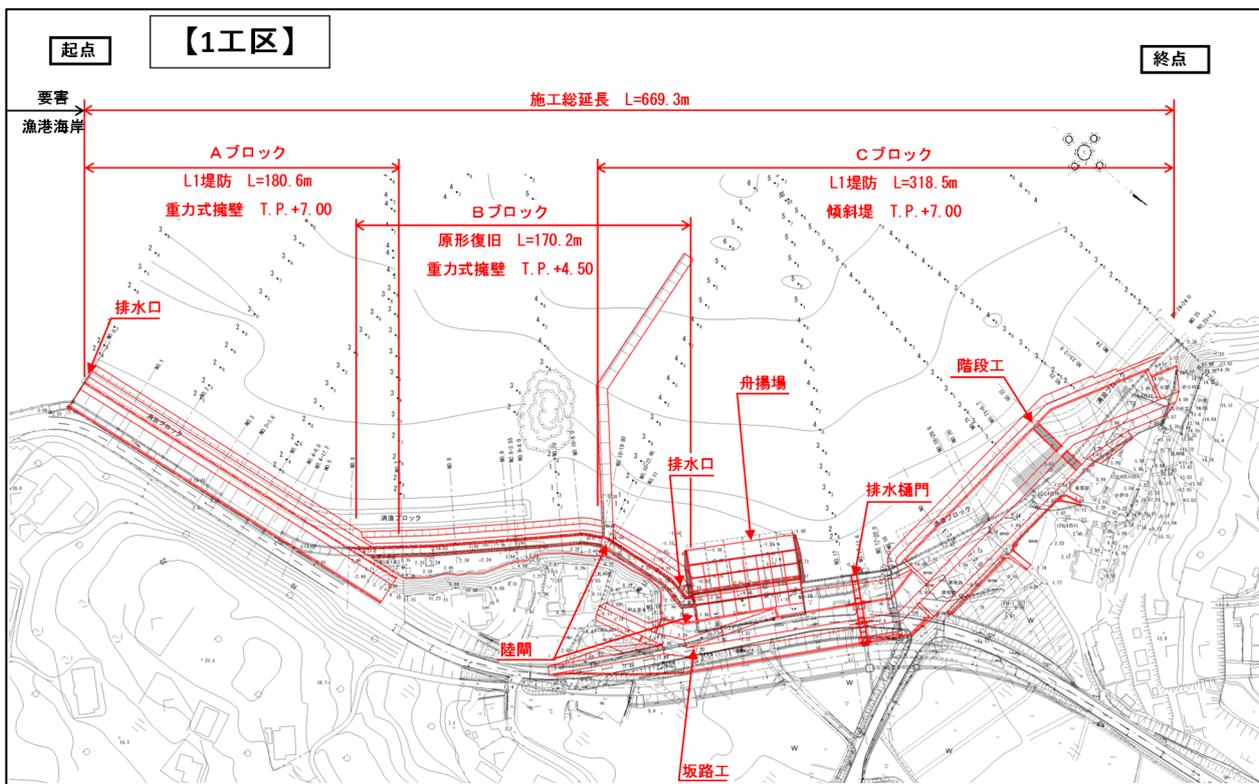
図 4-6-4 復旧計画平面図 (1 工区：高井地区)

- ・ 堤防背後地に家屋や一級市道田尻・駒形線が存在するため、L1 津波に対応 (T.P.+7.0m) した整備とする。
- ・ 堤防背後に浸水被害を受けた家屋が無い箇所 (山付部) については原形復旧とする。
- ・ 液状化区間は傾斜堤を採用する。

- ・ 堤防 L=1,292.4m (1~3 工区)
- ・ 陸間 N=4 基
- ・ 排水樋門 N=2 基

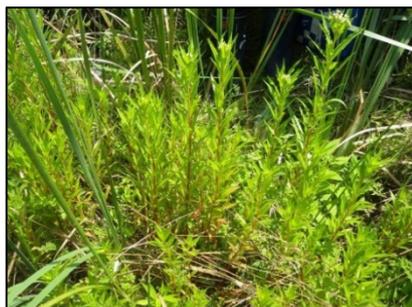
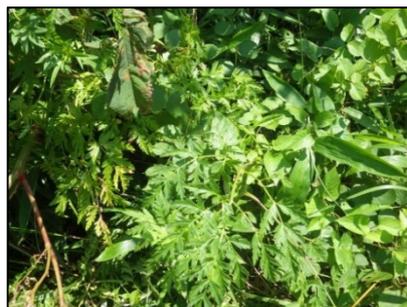
写真 4-6-2 移植した希少植物種【高井浜大向海岸】

工事により消失が懸念されたタコノアシ、カラフトニンジンについて、保全対策として個体の移植および種子の採取を行った。

タコノアシ

カラフトニンジン

- ・自生地周辺に適切な移植地が確保できなかったことから、種子を採取・保管し、工事終了後に改めて元の自生地及びその周辺に播種することとした。（意見②への対応）

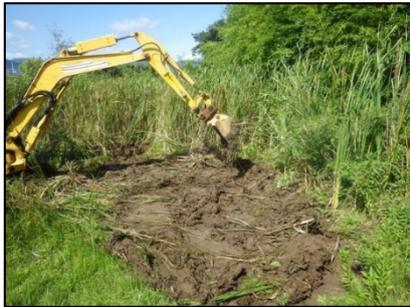
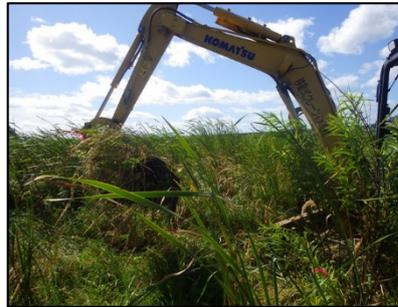
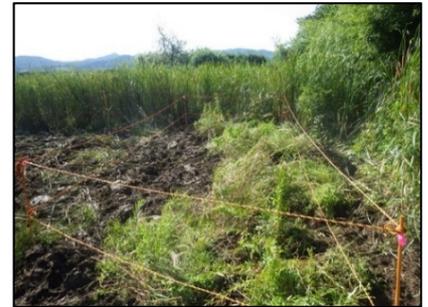
写真 4-6-3 タコノアシの移植状況【高井浜大向海岸】

- ・ 自生地近傍の非改変区域に移植を行った。環境アドバイザーより分散移植の助言を受けたが、移植候補地を複数確保することができず、移植地は1箇所のみとした。移植地は湿地状態となっている休耕田を選定した。（意見①への対応）
- ・ 移植はバックホウで植栽基盤ごと掘り取り、移植地への植え付け作業を行った。
- ・ 移植作業は令和元年9月（秋季）に実施した。

移植先整地作業状況

タコノアシ掘り取り作業状況

移植完了状況

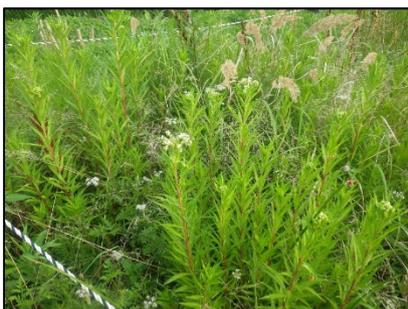
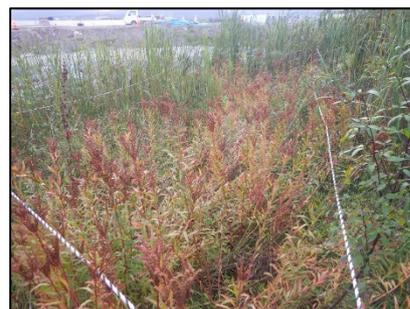
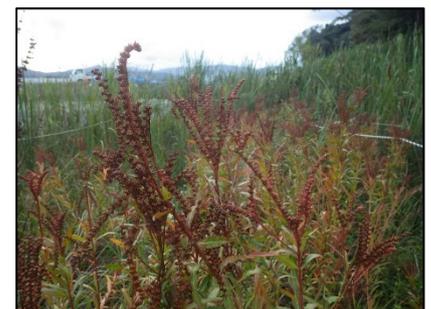
写真 4-6-4 移植先で確認されたタコノアシ【高井浜大向海岸】

移植後のモニタリング調査において生育及び開花・結実を確認した。

タコノアシ生育状況

結実状況
