4.環境現況調査

東名運河は東松島市の指定文化財及び特別名勝松島の保護地区内となっていることから、復旧にあたっては、震災前と同様の稲井石護岸（石巻産の稲井石で整備した石積護岸）で整備を行うこととした。また、既存堤防上に松並木が存在したため、既存堤防を極力残し歴史的な景観を構成する松並木を保全することとした。

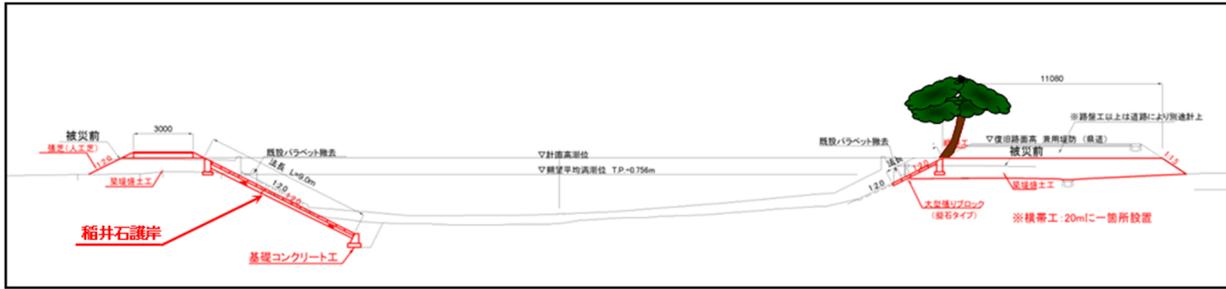
図 4-9-7 横断面図【東名運河】

- ・既存堤防を残し松並木を保全するため、施工は陸側からではなく運河側からとし、松並木への影響を回避した。
- ・松並木や運河内の施工による一時改変を回避するため、施工は仮設が不要となる自立式の機械で矢板を圧入できる工法を採用した。

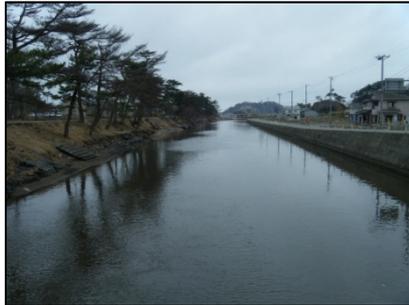
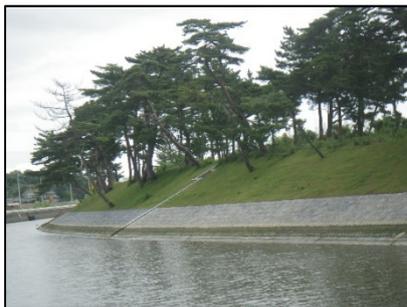
工事着工前の状況
(平成 24 年 4 月)

工事完了後の状況 (平成 28 年 7 月)

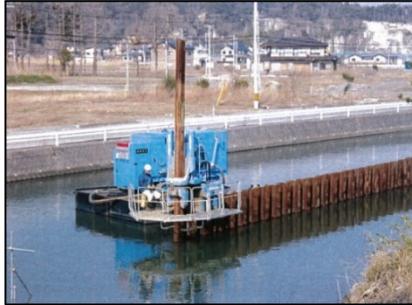
矢板圧入作業状況

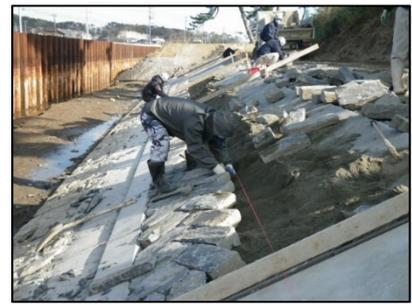
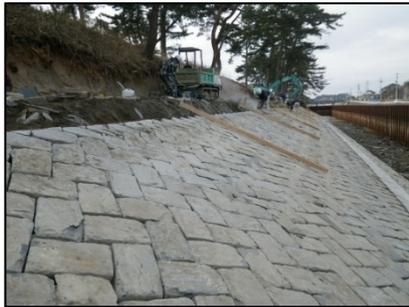
写真 4-9-4 護岸整備状況【東名運河】

護岸整備作業状況

護岸整備状況

景観への配慮として、復旧に際して、震災前と同様の稲井石護岸（石巻産の稲井石で整備した石張護岸）での再整備と歴史的な景観を構成する松並木の保全を行った。

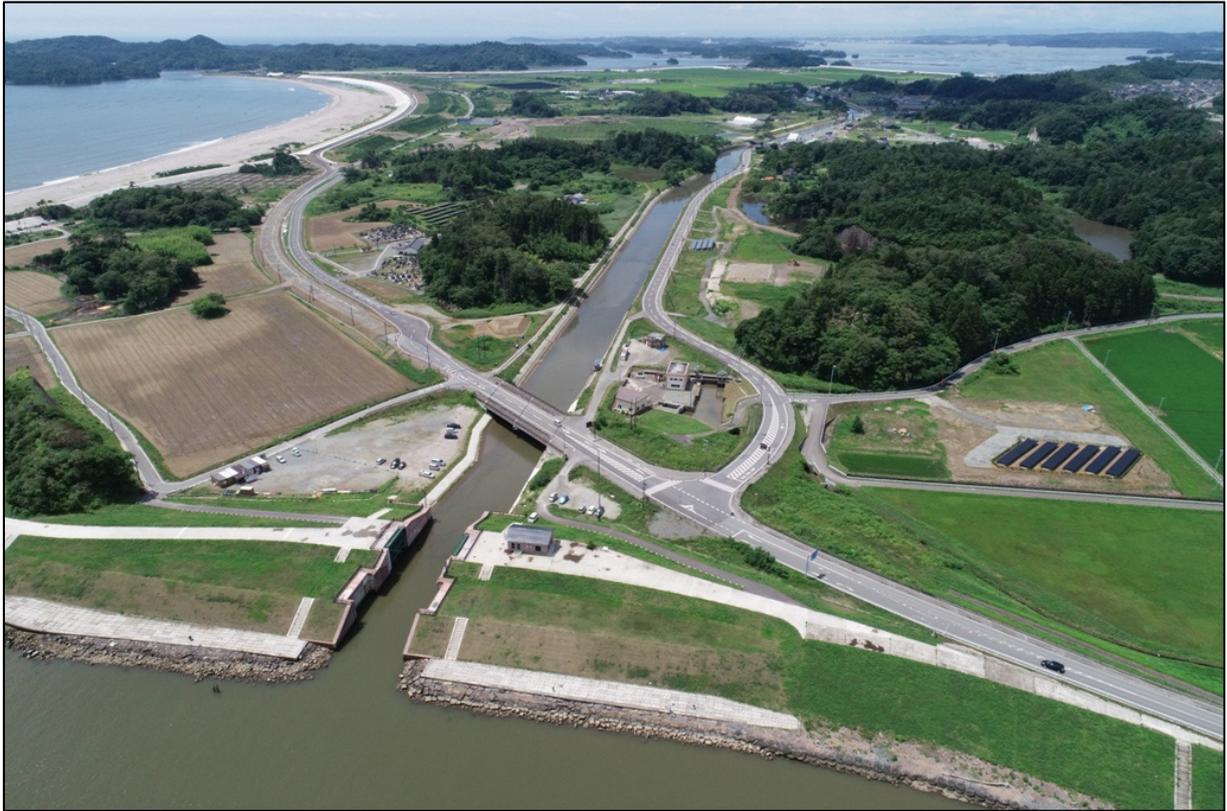
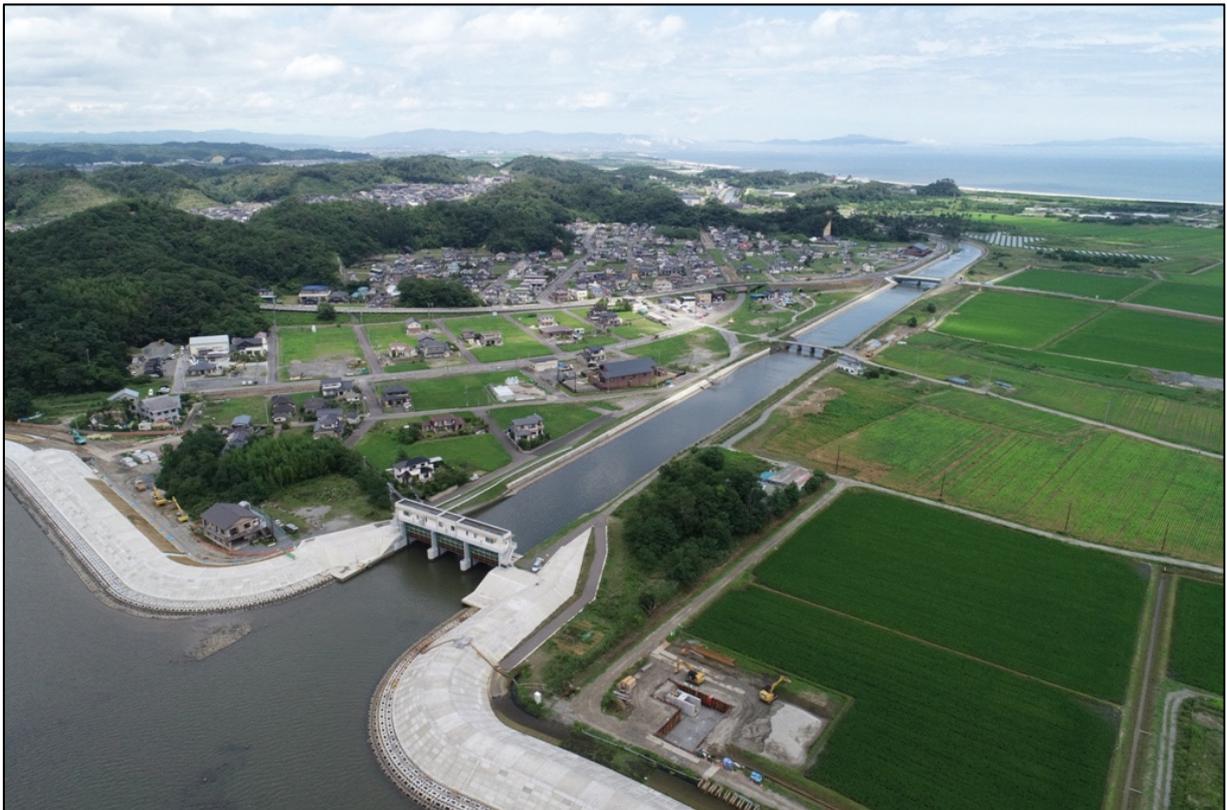
写真 4-9-5 東名運河の状況【東名運河】

東名運河（鳴瀬川側）の状況（令和2年7月19日）

東名運河（松島湾側）の状況（令和2年7月19日）

東名運河の復旧に際しては、部分的ではあるが歴史的景観を復元・保全することができた。今後、松並木については松枯れに留意し、必要に応じて予防措置を講じていく必要がある。

また、景観配慮区間以外の護岸については、兩岸のほとんどがコンクリート護岸であることから環境の変化に乏しい状況にあるため、ヨシ類等の移植を行うなど、生物の生息環境の更なる改善に努めることが望ましい。
