おっぼがわ  
【11】 追波川

1.概要

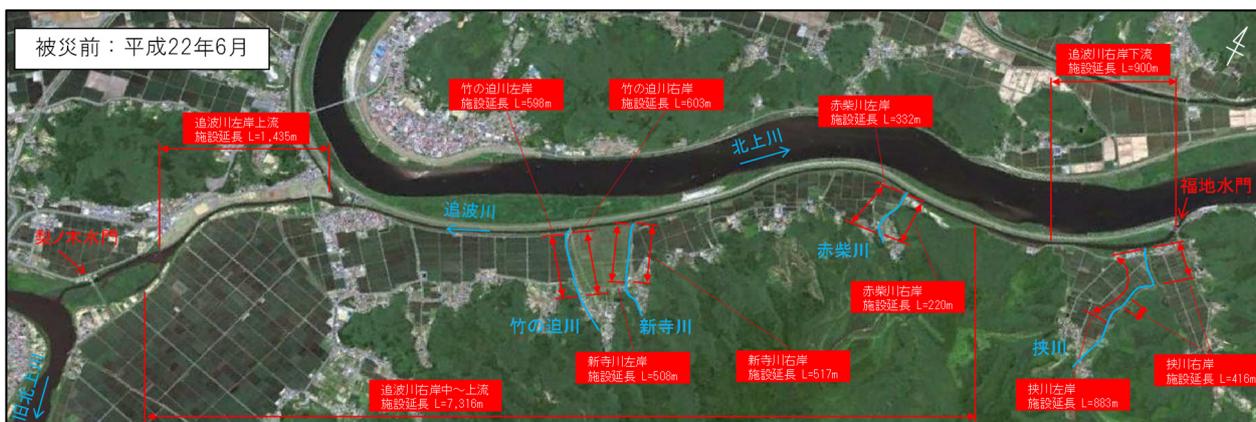
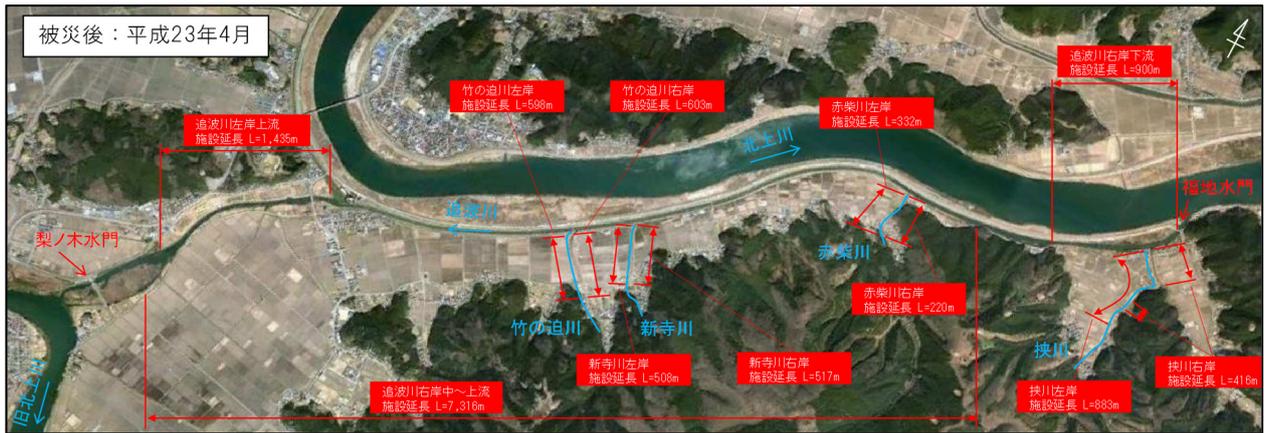
図 4-11-2 震災前後の追波川の状況【追波川】

追波川では、主に田畑の広がる右岸側で津波による浸水被害を受けた。堤防は左岸 1,984m、右岸 8,424m にわたって沈下の被害がみられた。また、追波川の各支川も同様に堤防沈下の被害を受けた。

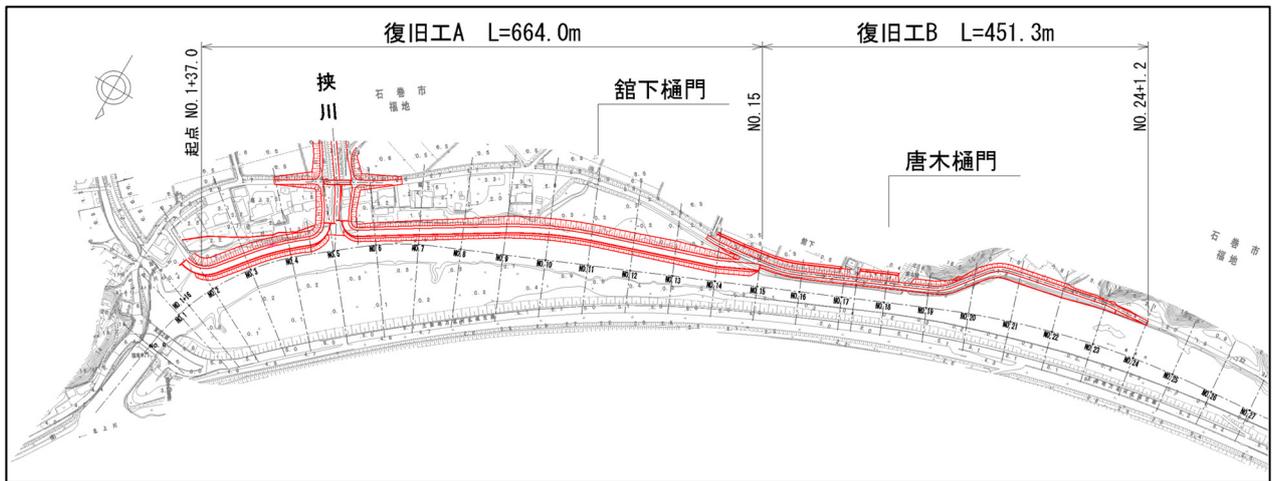
復旧計画平面図（復旧工 A、B）

- ・ 堤防背後に家屋が連担しているため、補償が発生しない範囲で堤防法線を前出しする。（復旧工 A）
- ・ 堤防嵩上げに伴い市道三輪田線の機能補償が必要となり、また河道狭窄区間であるため、堤防を裏腹付けし、市道兼用堤とする。（復旧工 B）
- ・ 加茂川改修計画との調整により起点部を約 20m 上流に変更し、No.1+16.0m から No.1+37.0m とする。

- ・ 復旧工 A L=664.0m
- ・ 復旧工 B L=451.3m
- ・ 復旧工 C-1 L=449.0m、復旧工 C-2 L=3363.9m
- ・ 復旧工 D L=287.4m
- ・ 復旧工 E-1 L=357.7m、復旧工 E-2 L=116.5m、復旧工 E-3 L=622.2m
- ・ 附帯工 橋梁：2基、樋管9基

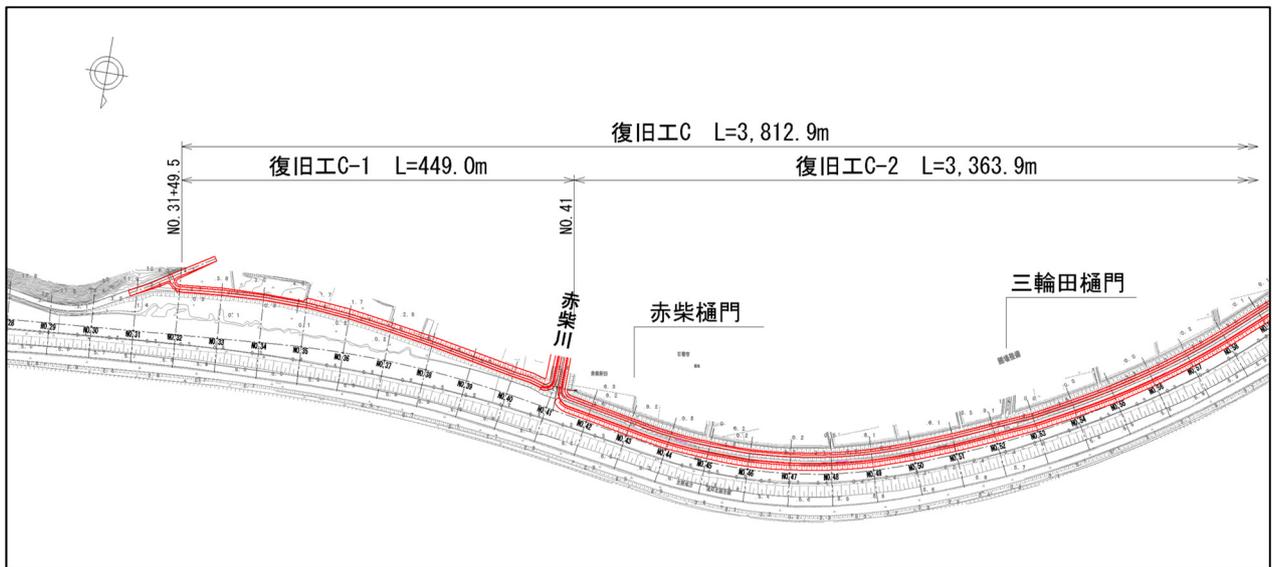
復旧計画平面図（復旧工 C）

- ・ 用地制約がないため、堤防裏腹付けとする。（復旧工 C-1）
- ・ 堤内地が圃場整備計画区間となっており、調整の結果、用地買収ができないため、川裏用地界を基準に川表側に法線前出しとする。（復旧工 C-2）

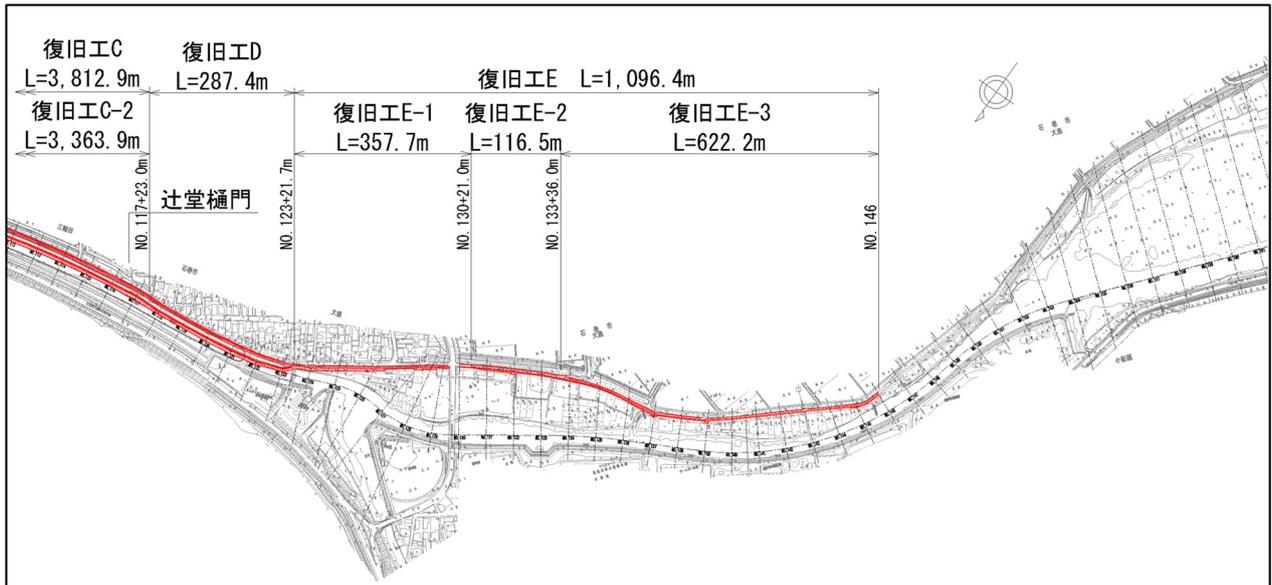
復旧計画平面図（復旧工C、D、E）

- ・ 宅地連担部であり、堤防天端道路（市道）から堤内地家屋への進入があり、堤防嵩上げをすることで家屋への進入が困難となるため、堤防前出しとする。（復旧工 D）

- ・ 宅地連担部であり、堤防天端道路（市道）から堤内地家屋への進入があり、堤防嵩上げをすることで家屋への進入が困難となるため、堤防前出しとする。（復旧工 E-1）
- ・ 現況の堤防天端幅（5.0m）と同幅で復旧する。（復旧工 E-2）
- ・ 川裏側に圃場水路があるため川表側腹付盛土とする。（復旧工 E-2、復旧工 E-3）
- ・ 高さを精査の結果、終点より約 340m 手前で計画堤防高に擦りつくため、終点を No.153 から No.146 に変更する。

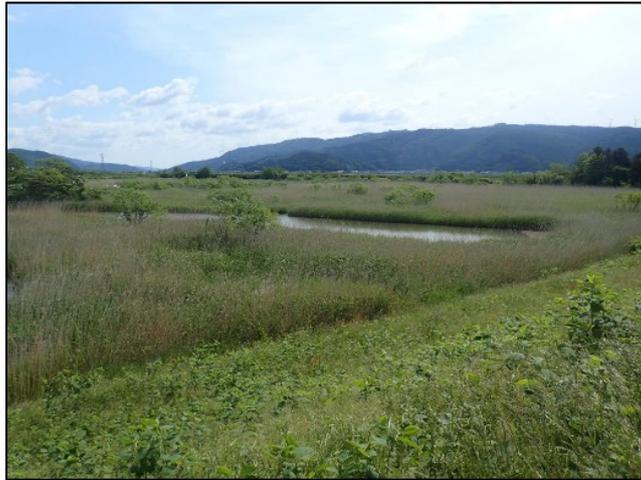
写真 4-11-2 希少昆虫類の生息・生育環境【追波川】

工事期間中、追波川に生息する希少昆虫類の生息状況モニタリング調査を実施した。

工事期間中、継続して生息していることが確認された。

工事期間中、追波川に生息する希少昆虫類の生息状況モニタリング調査を実施し、継続して生息していることが確認された。

希少昆虫類の生息地に関しては、工事終了後も大きな変化はみられていないが、今後、新たな河川改修工事等の改変が実施される場合は留意が必要となる。
