平成28年度第1回
七北田川水系外及び北上川(1)圏域河川整備学識者懇談会

資料3-3

高城川水系の概要,現状と課題 及び目標について

宮城県土木部河川課

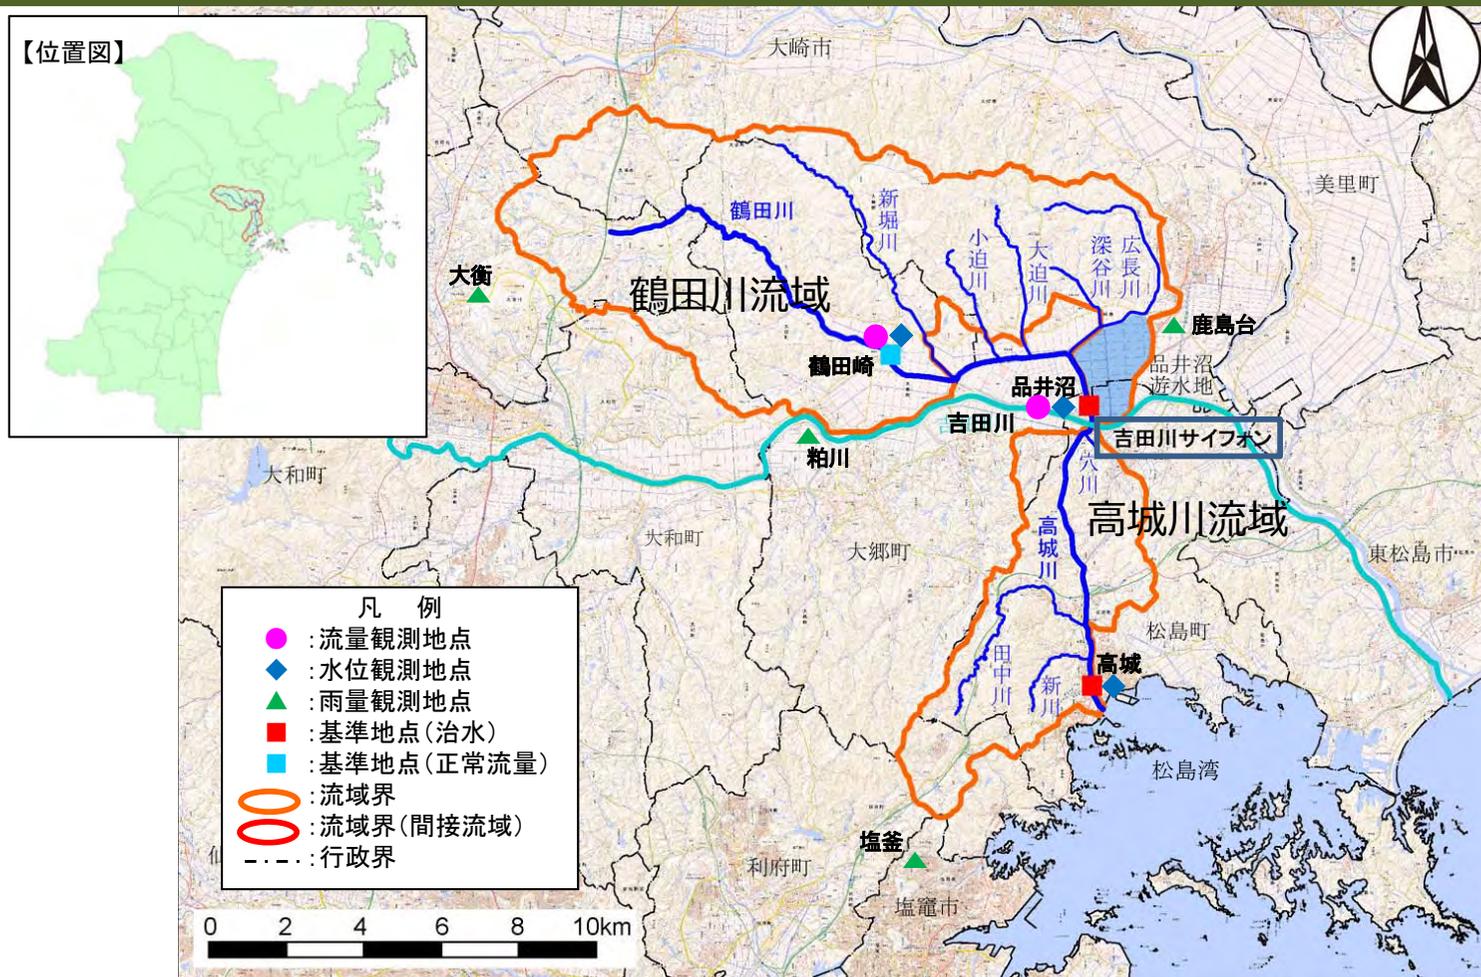
- 高城川水系は、吉田川サイフォンより上流部の鶴田川流域、下流部は、高城川流域からなる、流域面積は118.2km²、幹線流路延長は、約24.7km、管理河川は10河川、延長の合計は約52kmの二級河川。
- 流域の市町村は、大崎市、黒川郡大郷町、大和町、大衡村と宮城県松島町、利府町の1市4町1村からなる。

河川名	延長(m)
高城川	7,656
鶴田川	13,681
新川	2,100
田中川	7,000
穴川	524
広長川	7,500
深谷川	1,800
大迫川	4,200
小迫川	3,000
新堀川	5,000
合計	52,461

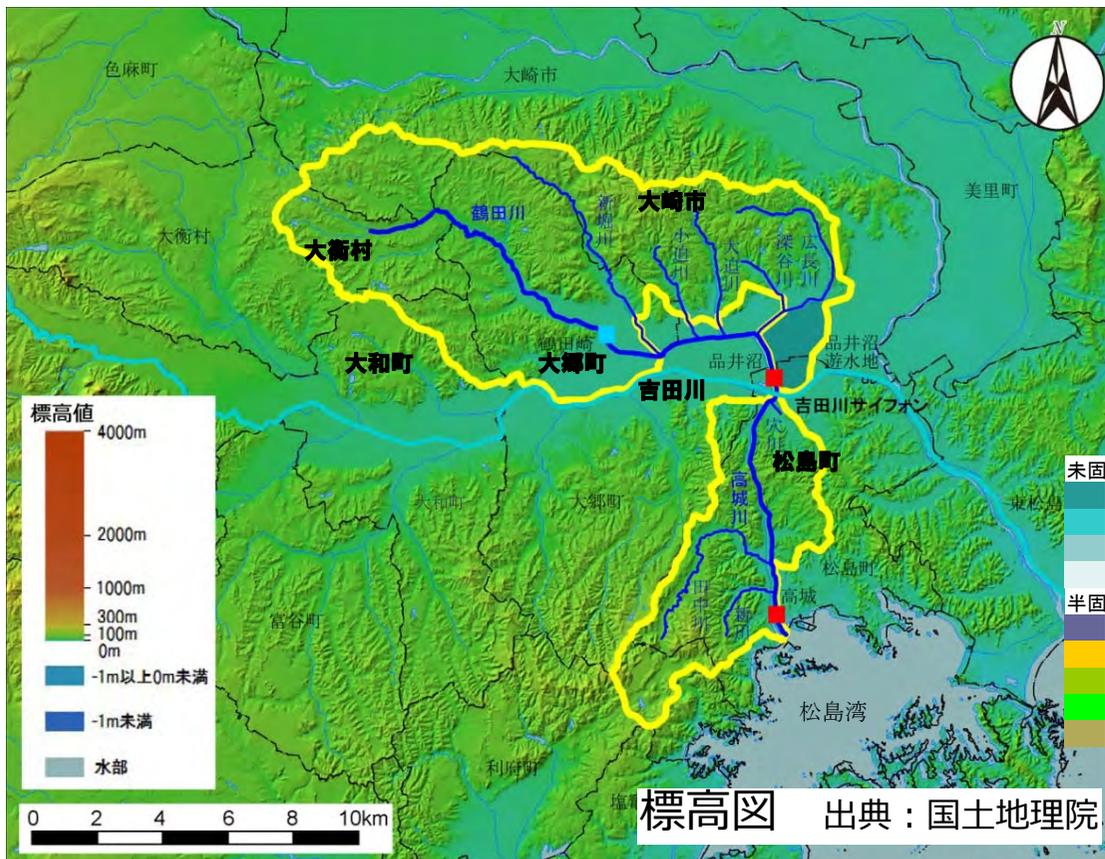
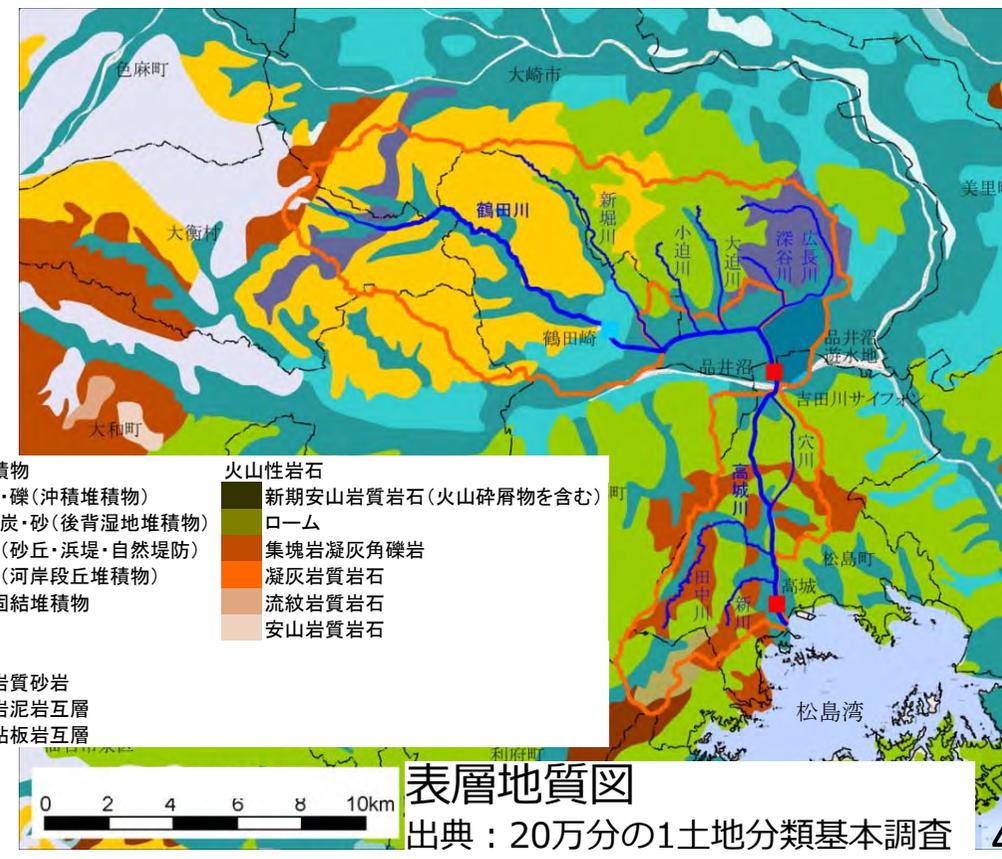
- 地形は、鶴田川流域では、北部一帯に形成される標高100~140mの丘陵地帯に囲まれ、その南側（松島町北部）の標高100m前後の丘陵地帯との間に挟まれるように吉田川沿いに低地部が形成されている。高城川流域では、河口部付近に低平地が形成されている。
- 地質は、低平地では、主として泥・砂・礫の沖積堆積物で構成され、丘陵地帯は、鶴田川上流部では砂岩質、その他は、凝灰岩質となっている。

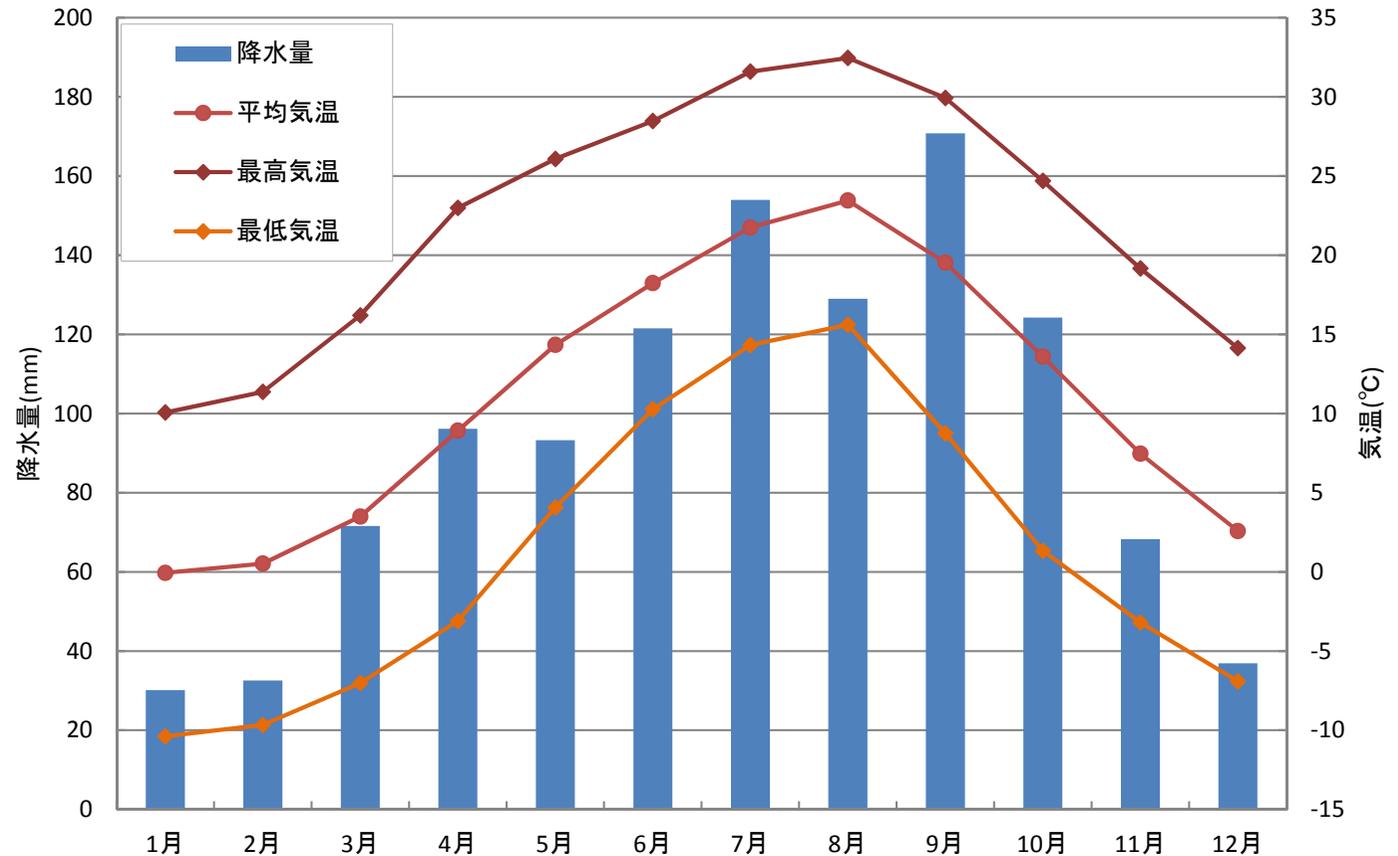
- 気候は、夏季は比較的温暖、冬季は雪が少なく晴天日数も多い。
- 鹿島台観測所では、過去35年間(1981~2015)の年平均気温11.2℃、月平均降水量94.1mm、年平均降水量1,129mm。

月	鹿島台観測所			
	降水量 (mm)	気温(℃)		
		平均	日最高	日最低
1	30.1	-0.1	10.1	-10.4
2	32.6	0.5	11.4	-9.7
3	71.6	3.5	16.2	-7.0
4	96.2	8.9	23.0	-3.1
5	93.3	14.3	26.1	4.1
6	121.5	18.2	28.5	10.3
7	154.0	21.8	31.6	14.3
8	129.0	23.5	32.5	15.6
9	170.8	19.5	29.9	8.8
10	124.3	13.6	24.7	1.3
11	68.3	7.5	19.2	-3.2
12	36.9	2.6	14.1	-6.9
合計	1128.7	-	-	-
平均	94.1	11.2	22.3	1.2

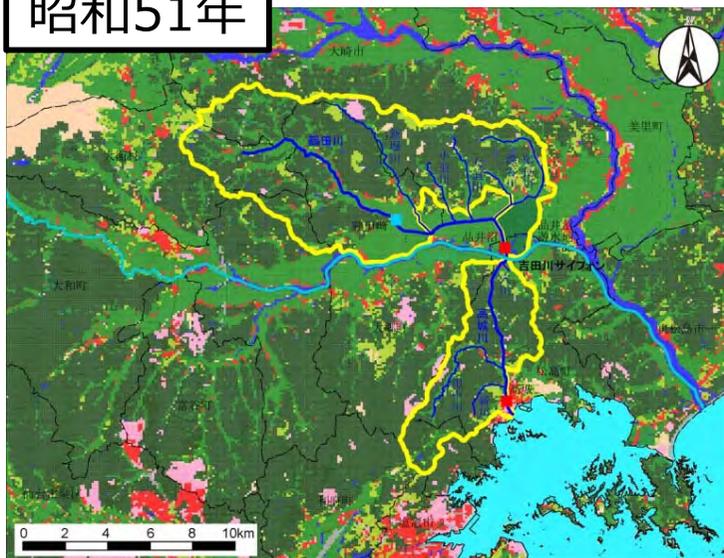
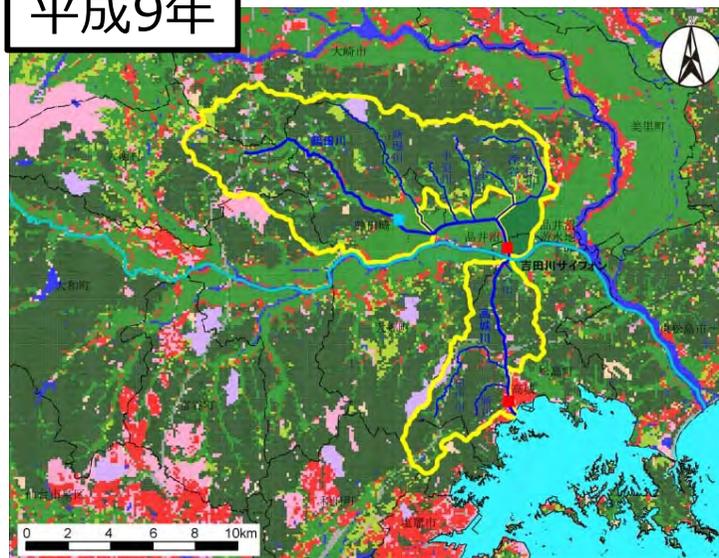
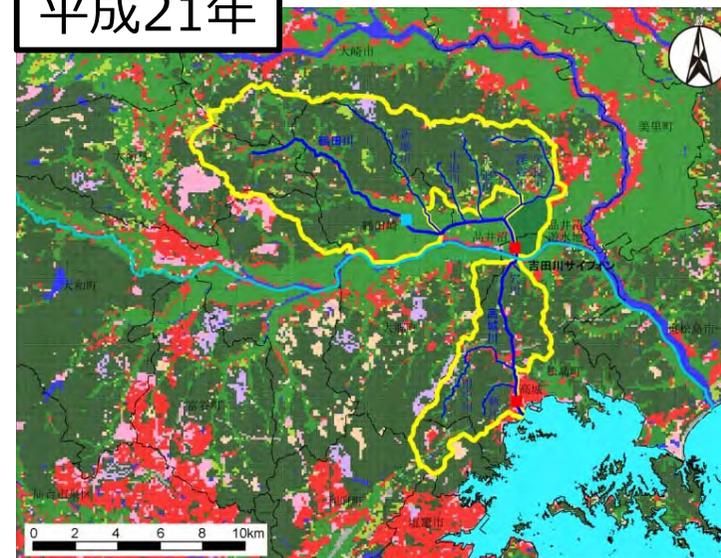
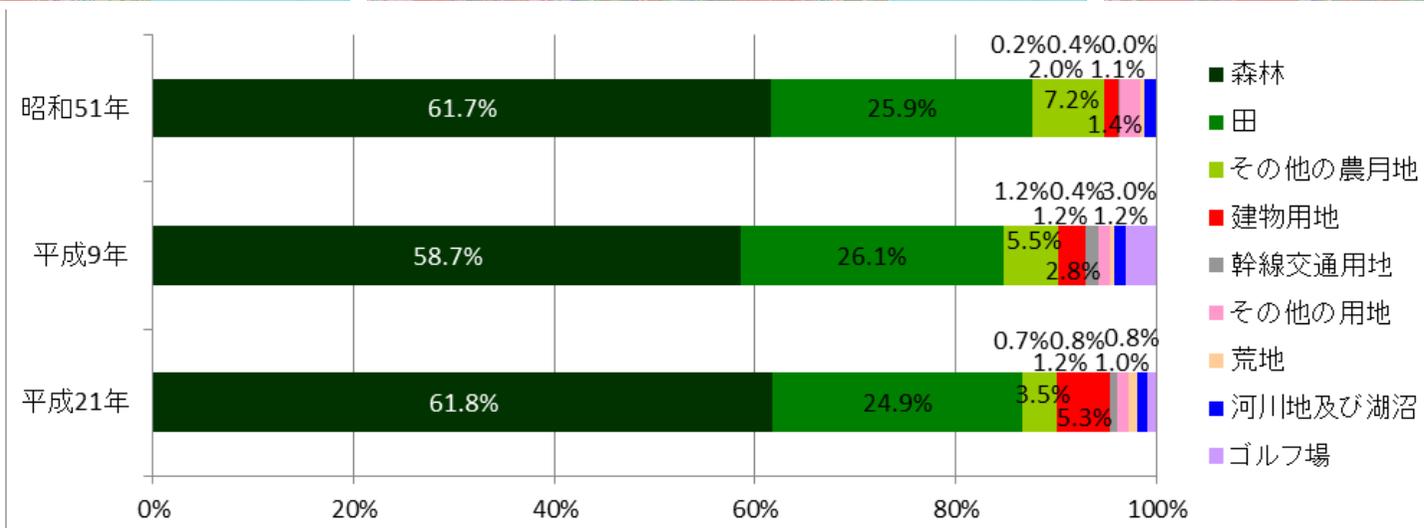
土地利用の推移

- 土地利用は、森林が約62%、農地が約27%、宅地等の市街地が約8%
- 近年における主要な土地利用の推移は、ほぼ横ばい。

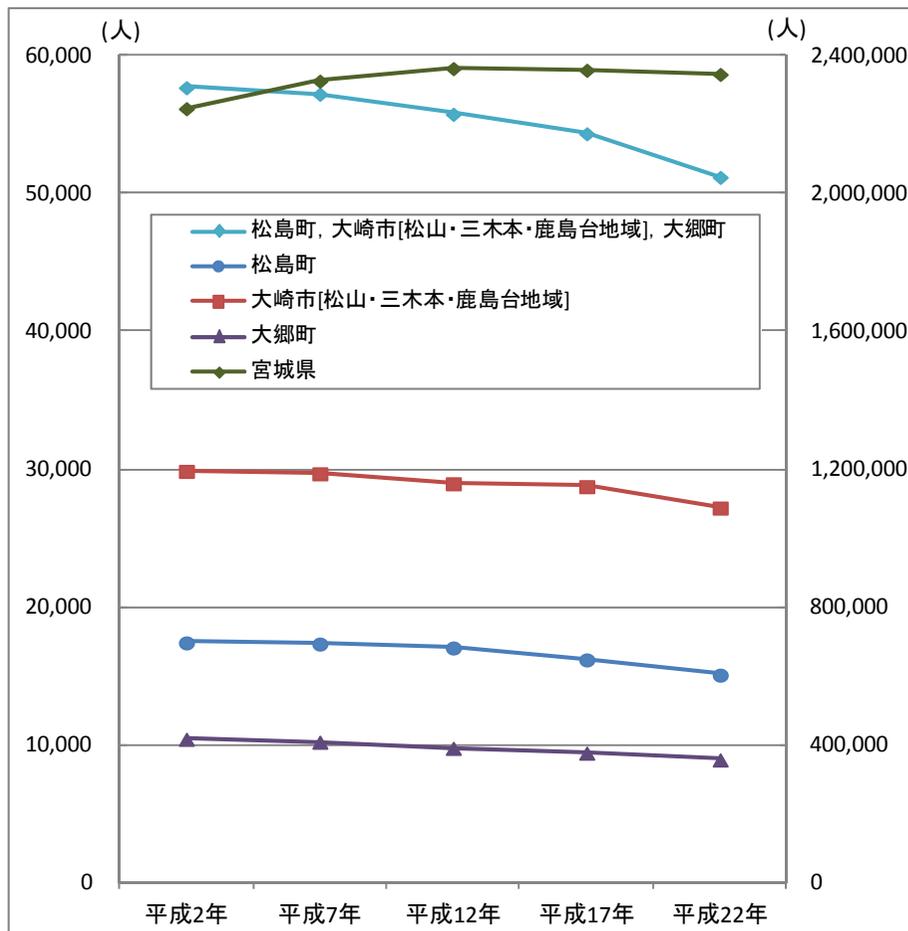
- 高城川流域・鶴田川流域のうち多くの面積を占める大崎市（松山・三本木・鹿島台地域），大郷町及び松島町の人口は減少傾向にある。
- 同じく市町の産業別就業者数比は，第3次産業就業者が増加傾向にある。
- 松島町は，他市町に比べ第1次産業就業者の割合が低く，第3次産業就業者の割合が高い。

流域内人口の推移 出典：国勢調査

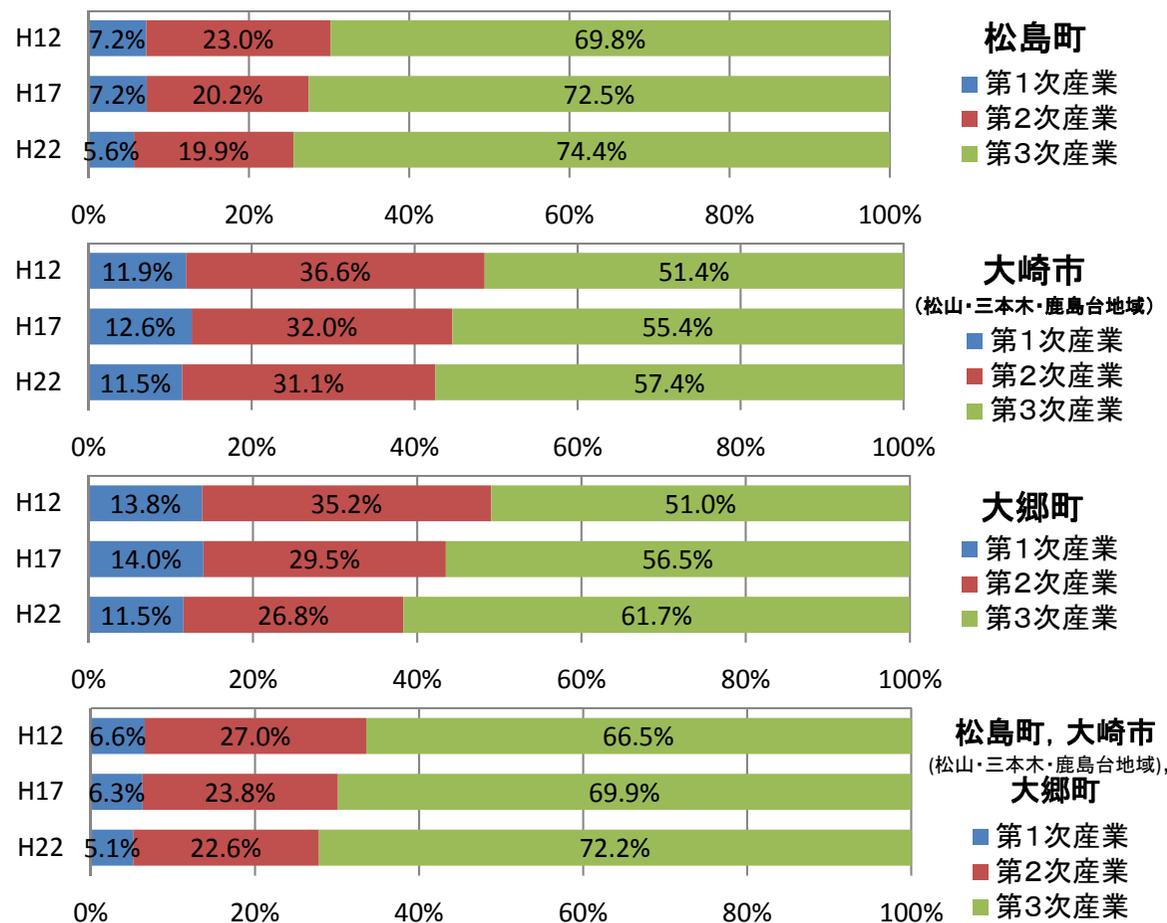
流域内産業別就業者数比の推移 出典：国勢調査

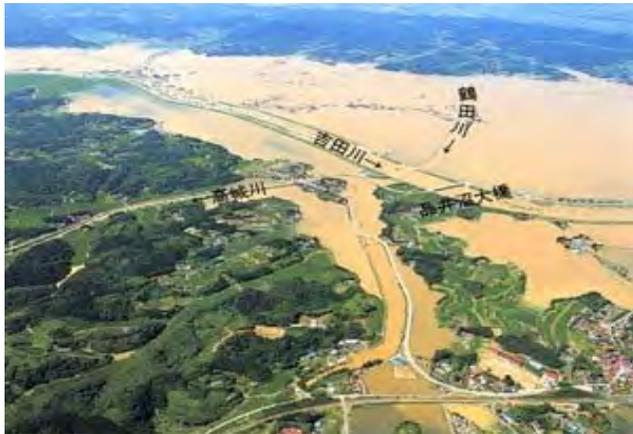
**昭和61年8月洪水時の出水状況
(高城川及び鶴田川,吉田川の浸水被害状況)**

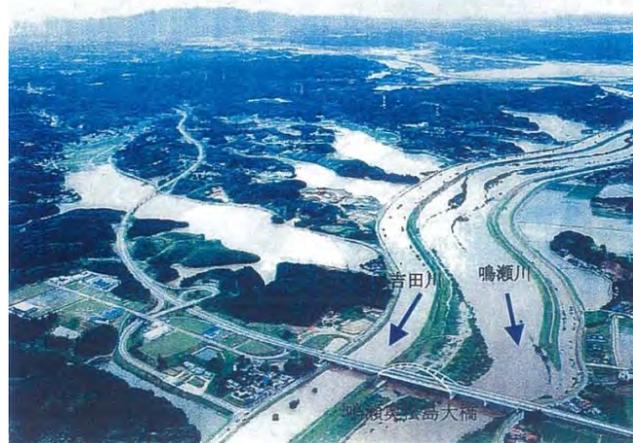
**平成14年7月洪水時の出水状況
(鳴瀬川・吉田川下流の浸水状況)
(写真奥に見えるのが品井沼遊水地一帯)**

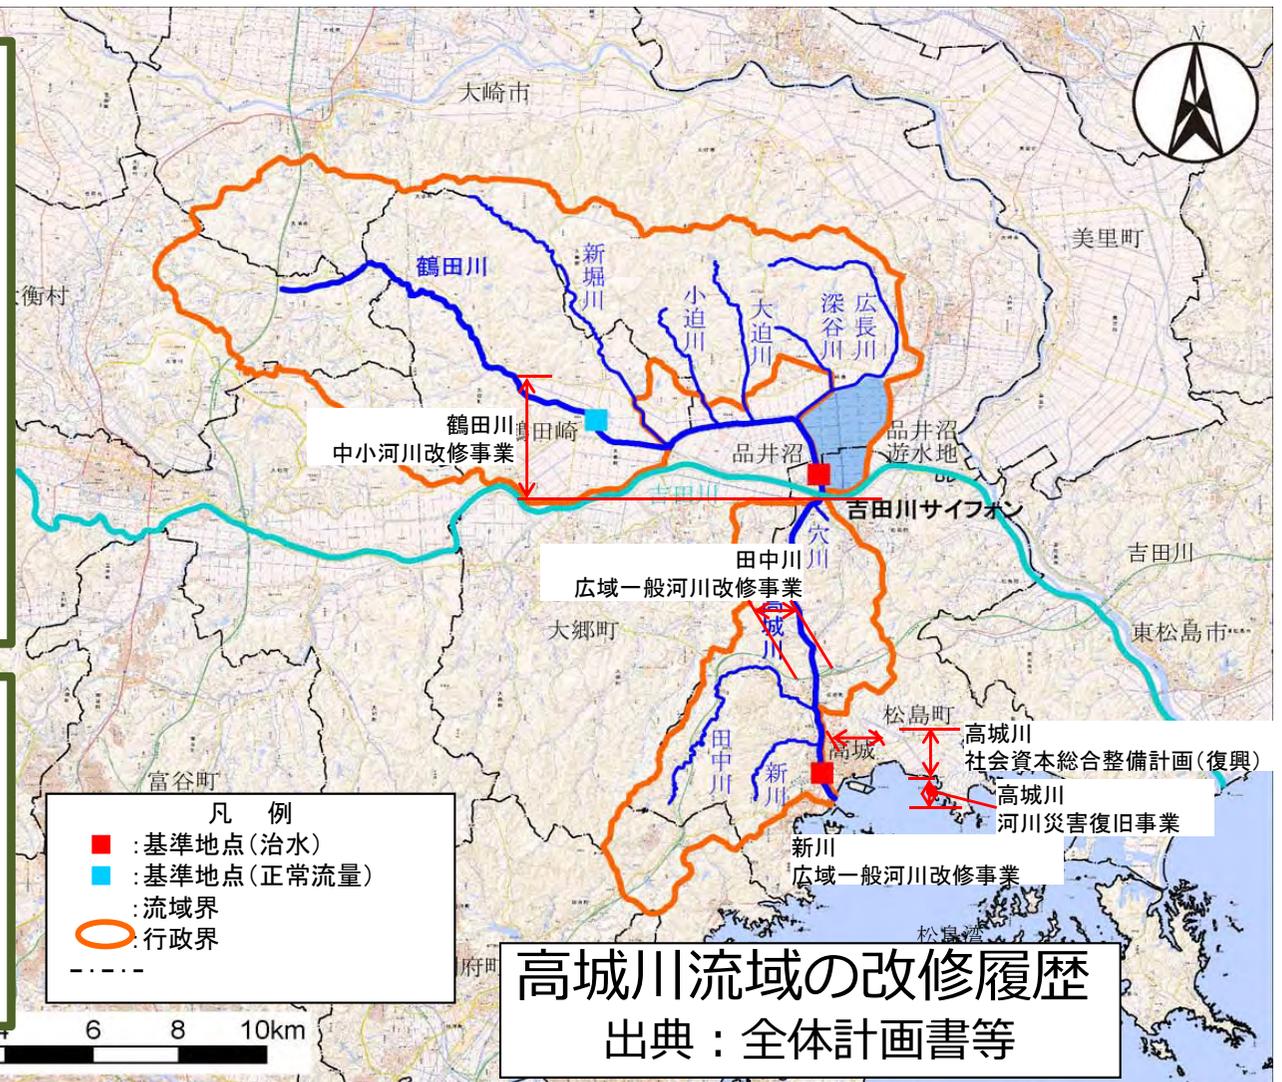
- 鶴田川では、昭和22年のカスリーン台風、昭和23年のアイオン台風を契機に、支川の一部区間を含み、昭和24年度より中小河川改修事業として着手し、平成8年に品井沼遊水地の完成をもって概成している。上流域では、昭和50年、昭和61年に災害関連事業で河道改修を実施している。

- 高城川では、昭和54年10月、昭和55年12月の高潮による被害を契機に、昭和56年から堤防嵩上げによる高潮対策を実施している。
- 高城川支川においては、小規模河川改修事業、広域一般事業等により河道改修を実施し概成している。

- 東北地方太平洋沖地震で被災した区間では、津波対策、広域地盤沈下対策を、災害復旧及び社会資本総合計画（復興）事業を実施している。

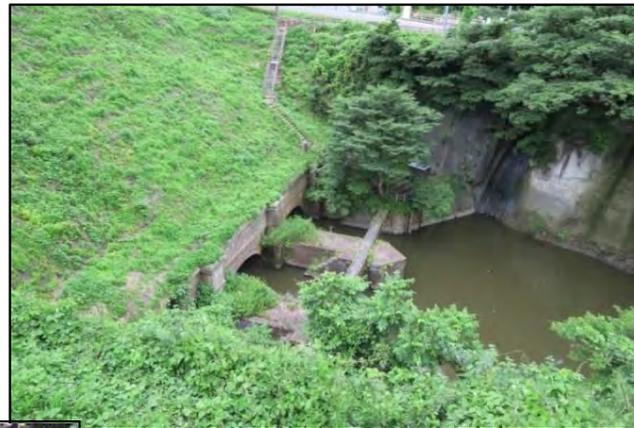
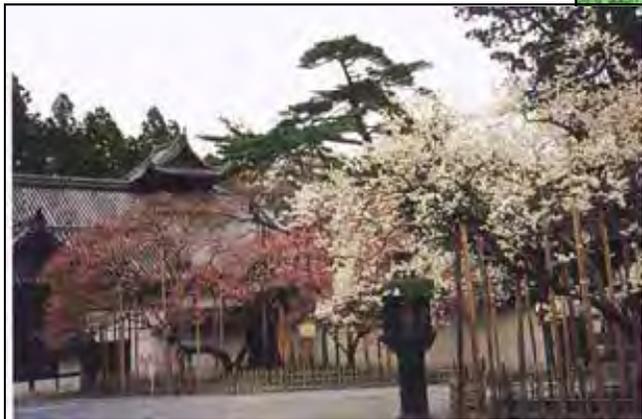
高城川トンネル
(明治潜穴) 入口

- 鶴田川付近はかつて品井沼が広がっていたが、藩政時代より干拓が進められ、現在では県下有数の穀倉地帯となっている。
- 干拓・治水に関わる施設として、元禄排水路（元禄潜穴）、高城川トンネル（明治潜穴）、吉田川サイフォン等の施設が存在する。
- 下流部は、日本三景として知られる「国指定特別名勝松島」が広がり、周辺には、瑞巖寺が存在する。瑞巖寺の各施設は国指定重要文化財に指定され、「瑞巖寺の臥竜梅」は県指定天然記念物となっている。

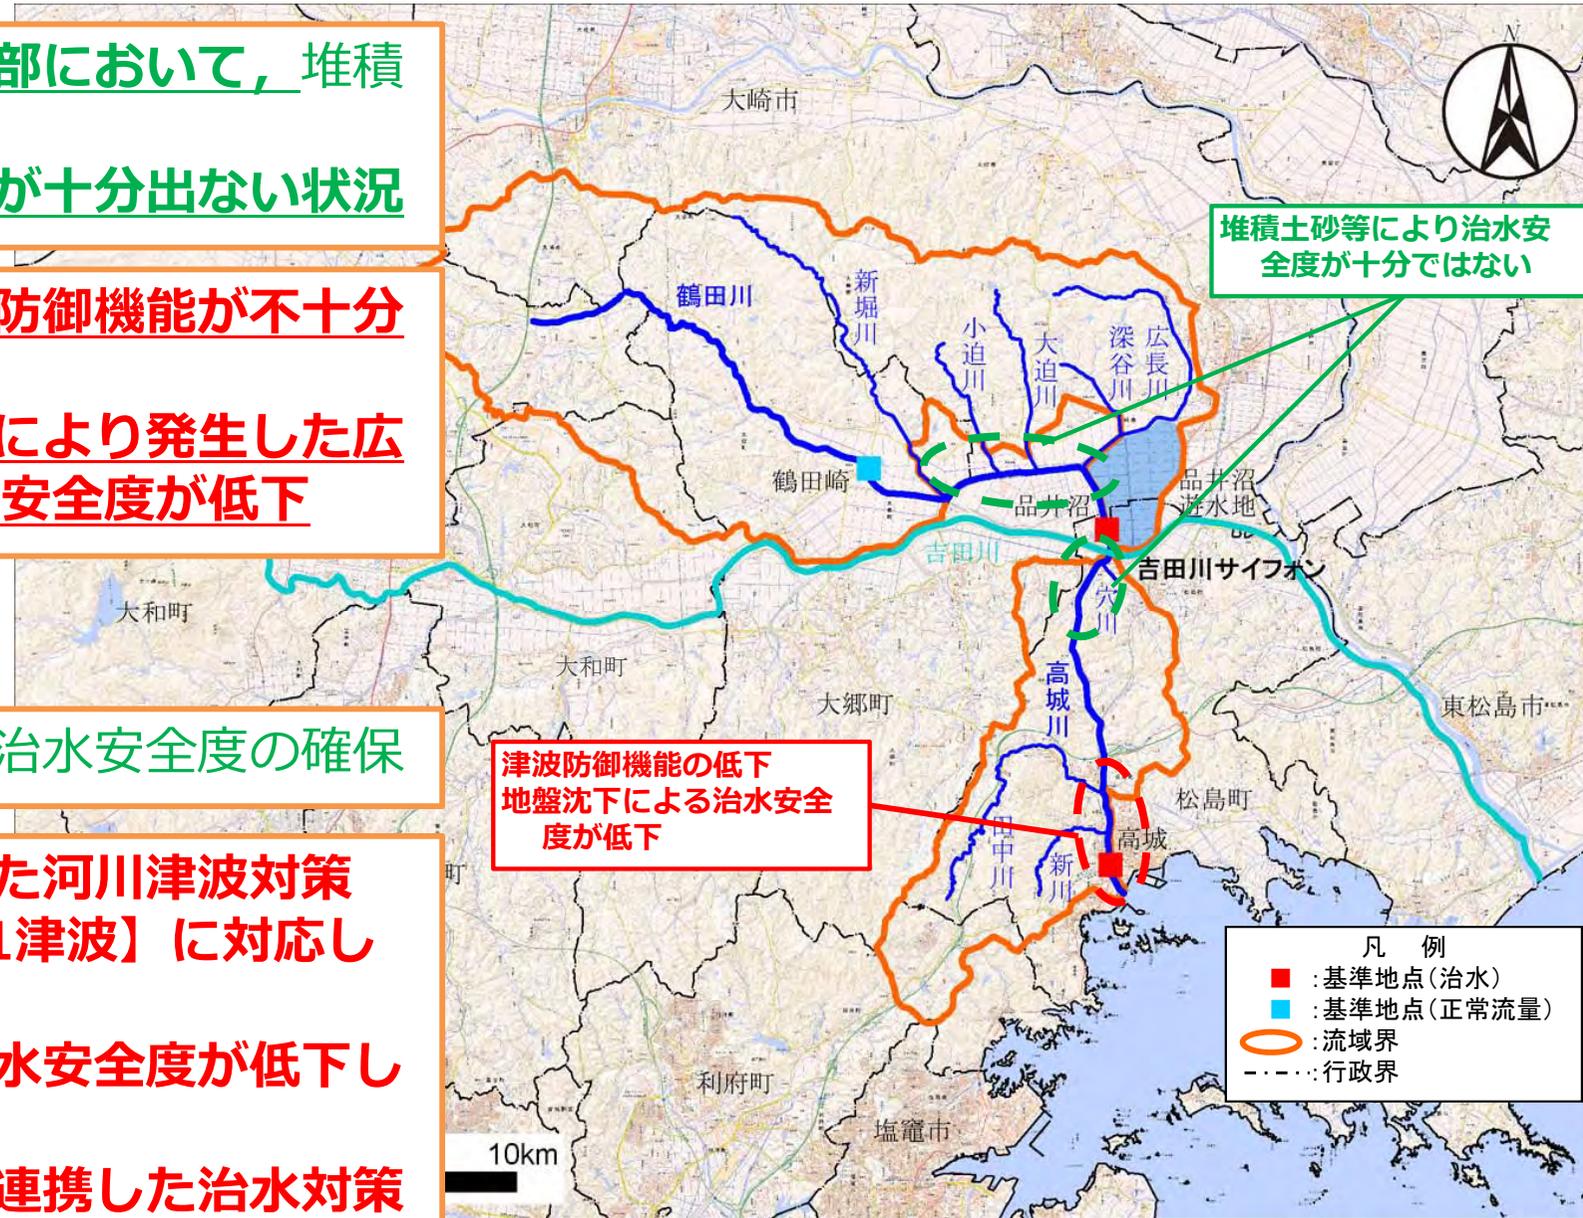
- **鶴田川及び高城川上流部において、堆積土砂等により、一部区間で治水安全度が十分でない状況**

- **下流部において、津波防御機能が不十分な状況**

- **東北地方太平洋沖地震により発生した広域地盤沈下により治水安全度が低下**

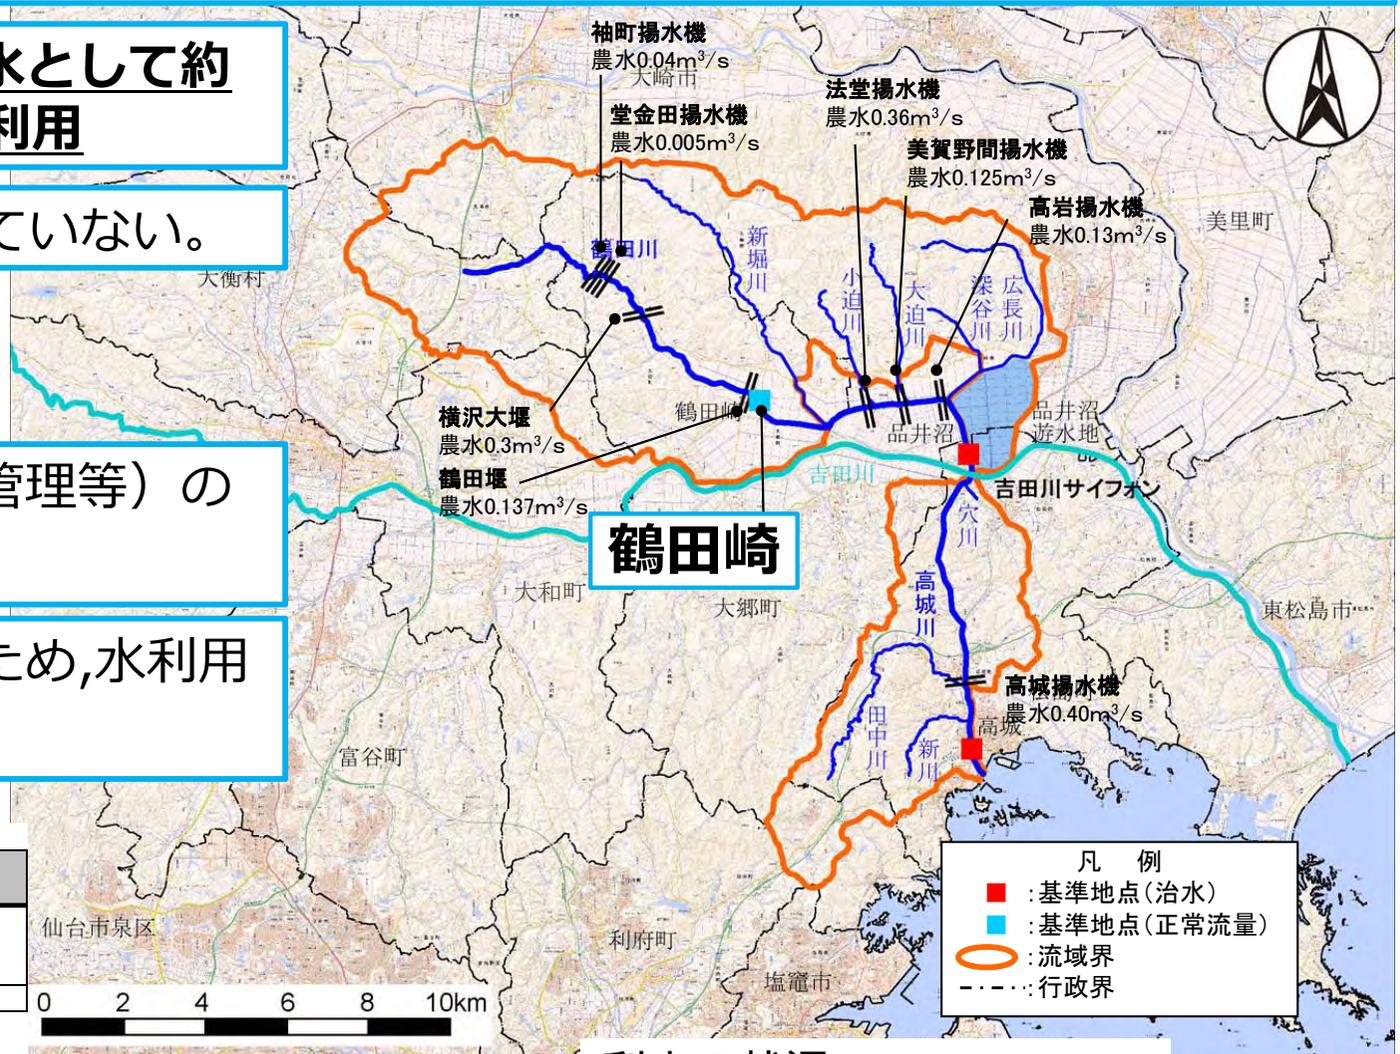
高城川水系の水利用の現状

● 流況については、流況再現計算により鶴田崎地点において平均低水流量約0.7m³/s、平均渇水流量約0.4m³/s、1/10年規模の渇水流量は約0.3 m³ /s

● 水利用については、**農業用水として約820haの農地のかんがいに利用**

項目	区分	件数	最大取水量 m ³ /s	備考
農業用水	法	4	0.996	かんがい面積：約820ha
	慣	54	1.637	
	その他	6	0.072	
合計		64	2.705

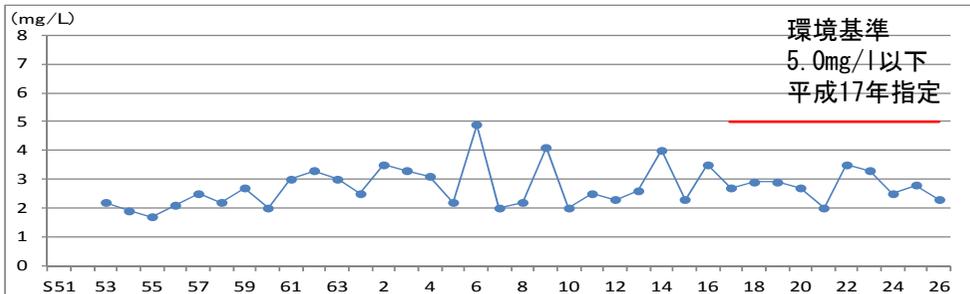
● **水質類型指定は、C類型** (BODの基準5.0mg/l以下) に指定されており、近年においては**環境基準を満足**

BOD75%値 【下志田橋】

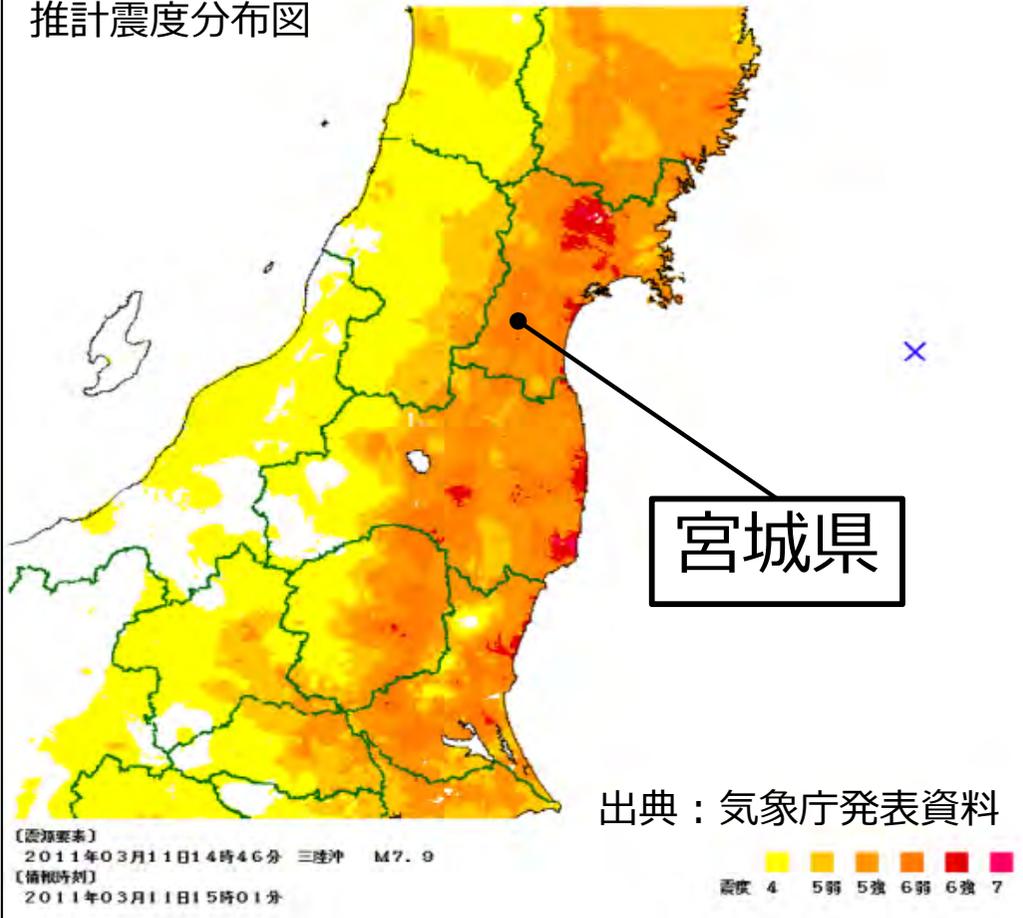
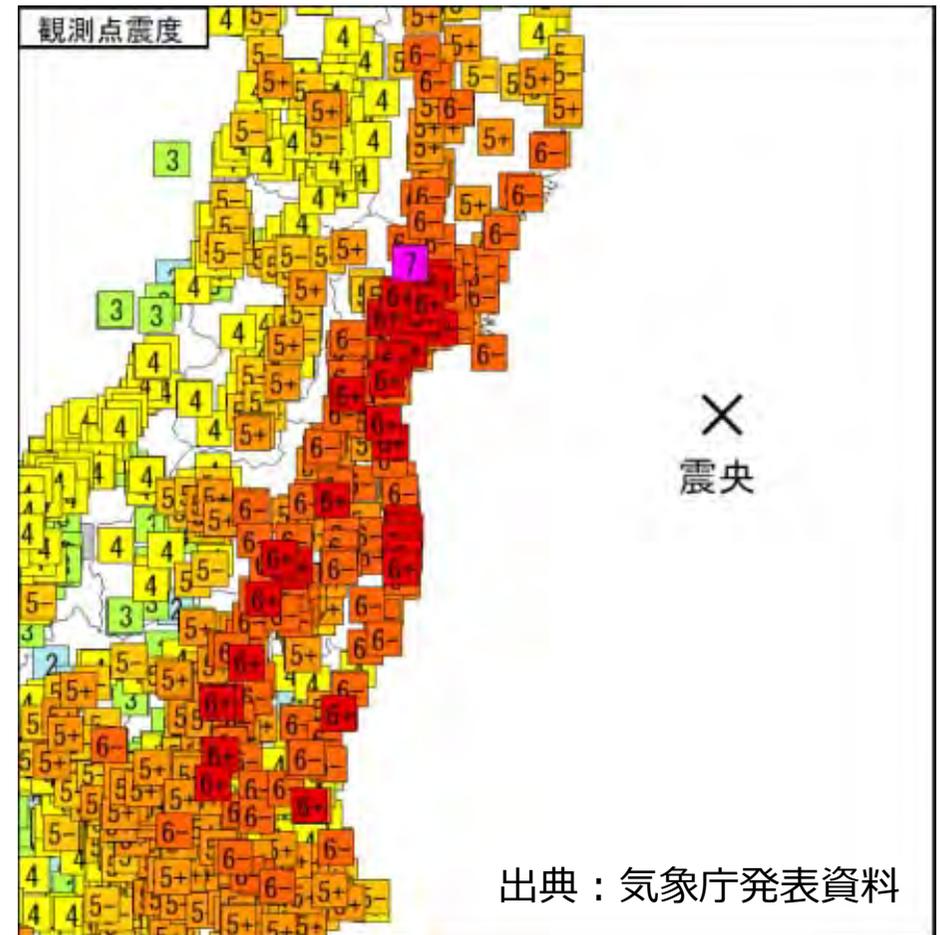
推計震度分布図

- 発生時刻：**平成23年3月11日14時46分**
- 震源：三陸沖(牡鹿半島の東南東 約130km付近), **Mw9.0**, 深さ約24 km(暫定値)
- **宮城県栗原市で震度7**, 宮城県, 福島県, 茨城県, 栃木県で震度6強など広い範囲で強い揺れを観測(宮城県栗原市築館で2,933gal, 防災科学技術研究所資料より)
- **太平洋沿岸を中心に高い津波を観測**し, 特に東北地方から関東地方の太平洋沿岸では大きな被害となった。

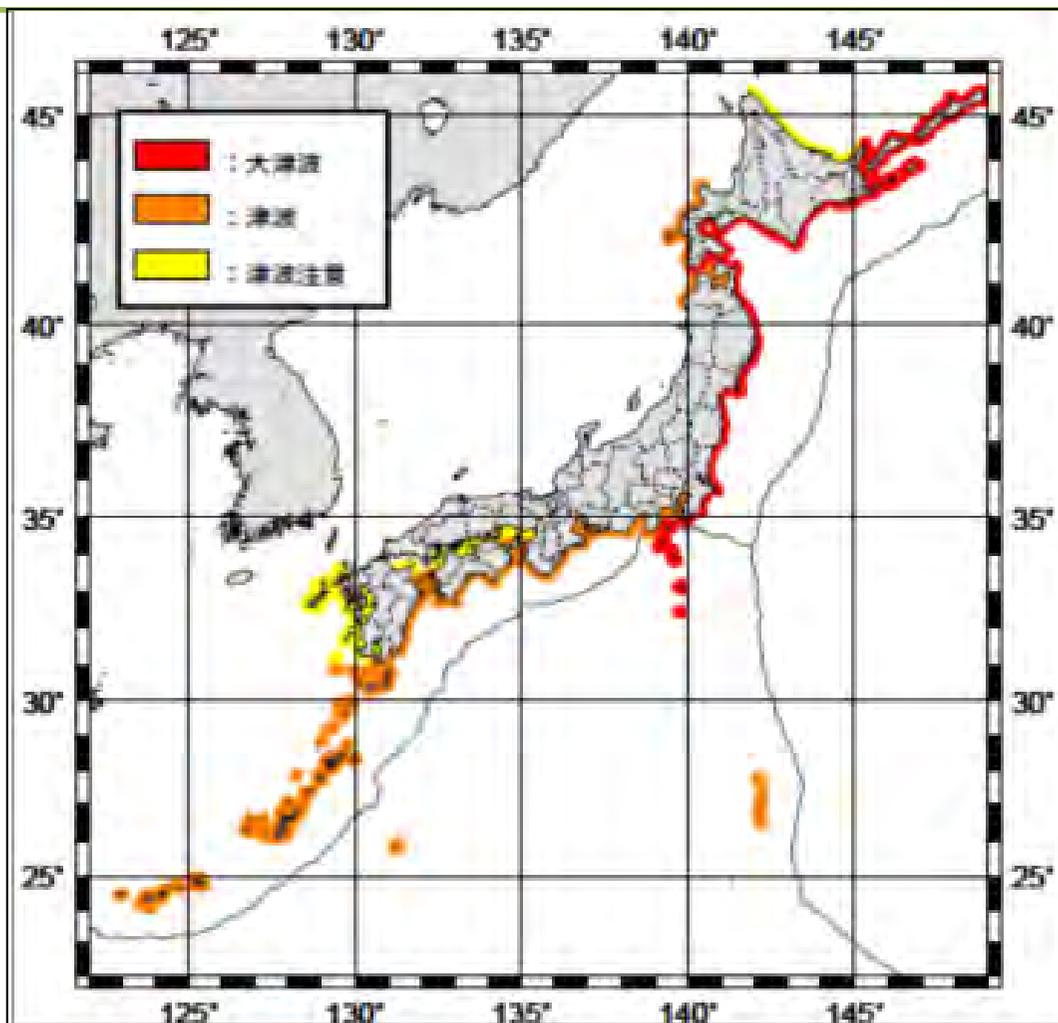
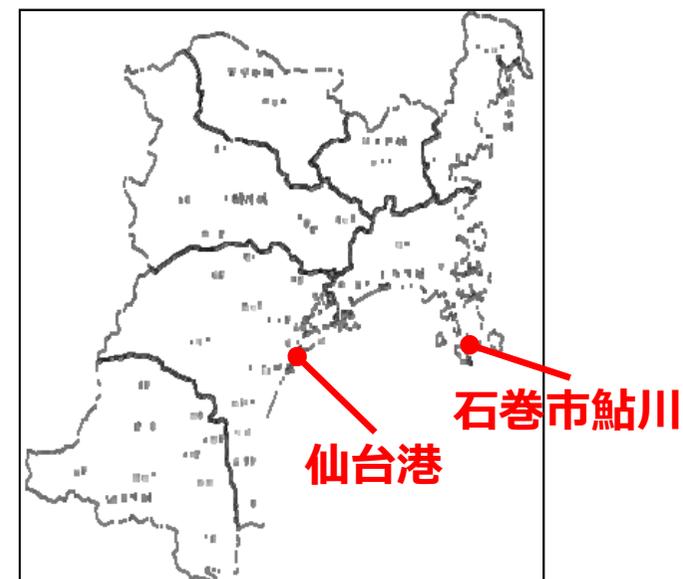
- 地震発生直後の3月11日14時49分に、『**津波警報〈大津波〉**』が岩手県，宮城県，福島県に発表（地震発生後3分後）
- 津波高さ・・・石巻市鮎川で7.7m以上，仙台港で7.2m以上の津波（推計値，平成23年4月5日付け気象庁発表資料より）

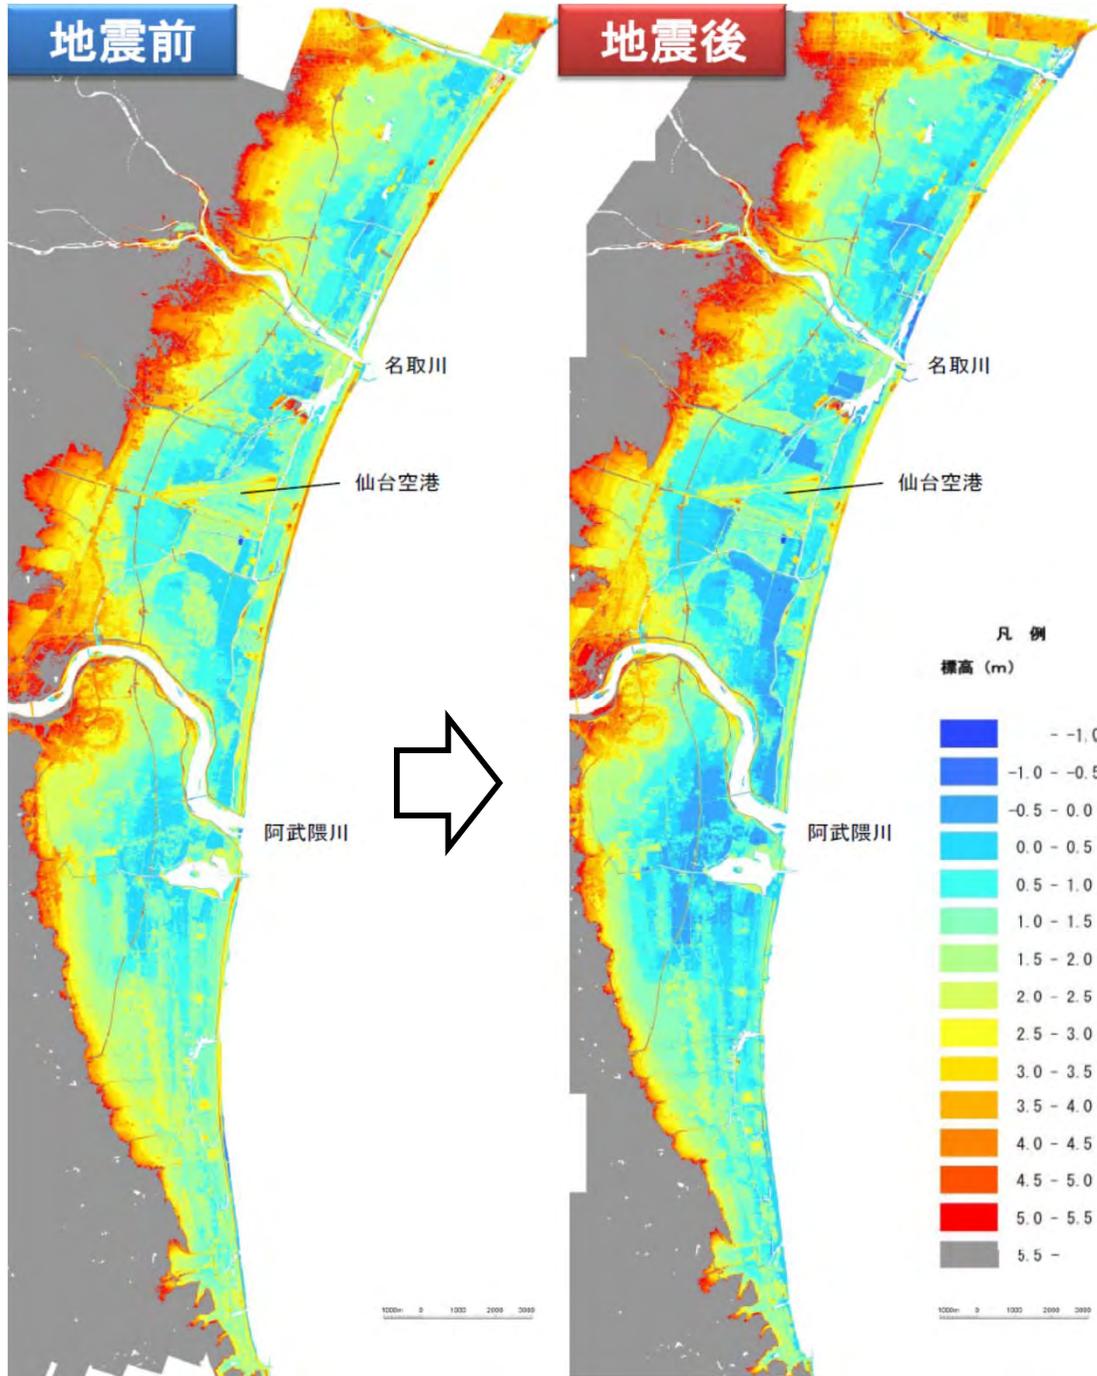
宮城県沿岸部における地震に伴う地盤沈下について

地震後	地震後の増加割合
海拔0m以下の面積 (T.P.±0.0m)	56km ²	3.4倍
大潮の満潮位以下の面積 (T.P.+0.7m)	129km ²	1.9倍
過去最高潮位以下の面積 (T.P.+1.6m)	216km ²	1.4倍

宮城県各地区における地盤沈下量について

気仙沼市	南三陸町	石巻市	岩沼市	亶理町
-67cm	-69cm	-78cm	-47cm	-21cm

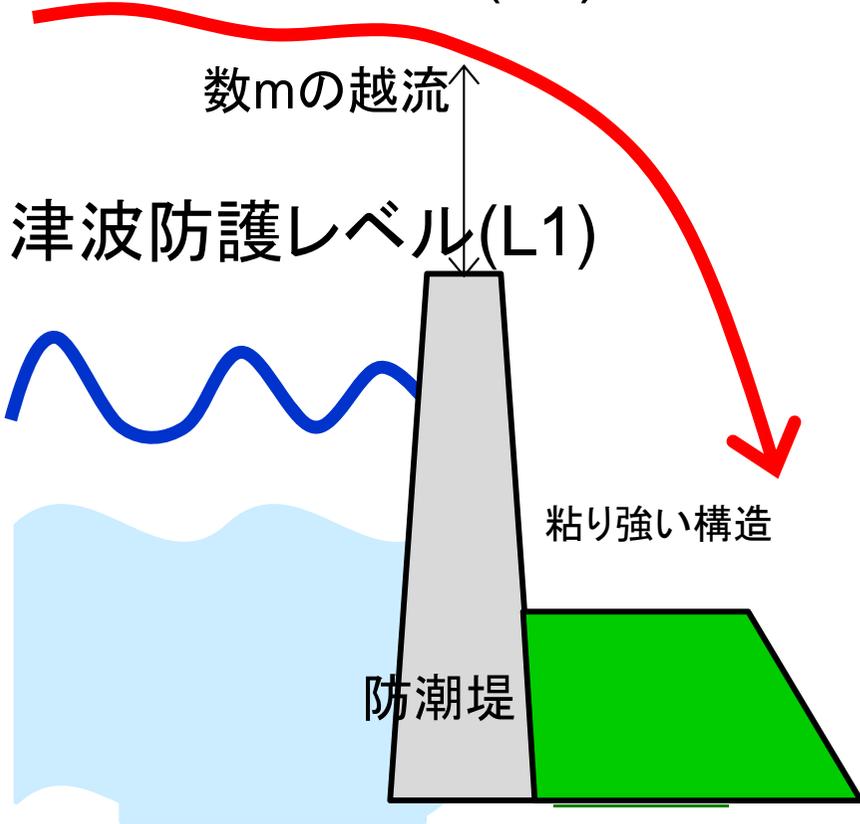
● 設計津波高さの考え方

津波防護レベル(L1)	津波減災レベル(L2)
想定	数十年から百数十年の頻度で発生すると考えられる津波	津波防護レベルをはるかに上回り、構造物対策の適用限界を超過する津波
防護目標	<ul style="list-style-type: none"> 人命保護, 日常生活機能維持 財産保護 経済活動の継続 発災直後に必要な沿岸部機能の維持 	<ul style="list-style-type: none"> 人命保護 経済的損失の軽減 二次災害の防止 早期復旧
対象津波	明治三陸(1896) 千日津波(1960)等	貞観津波(869) 今次津波(2011)等

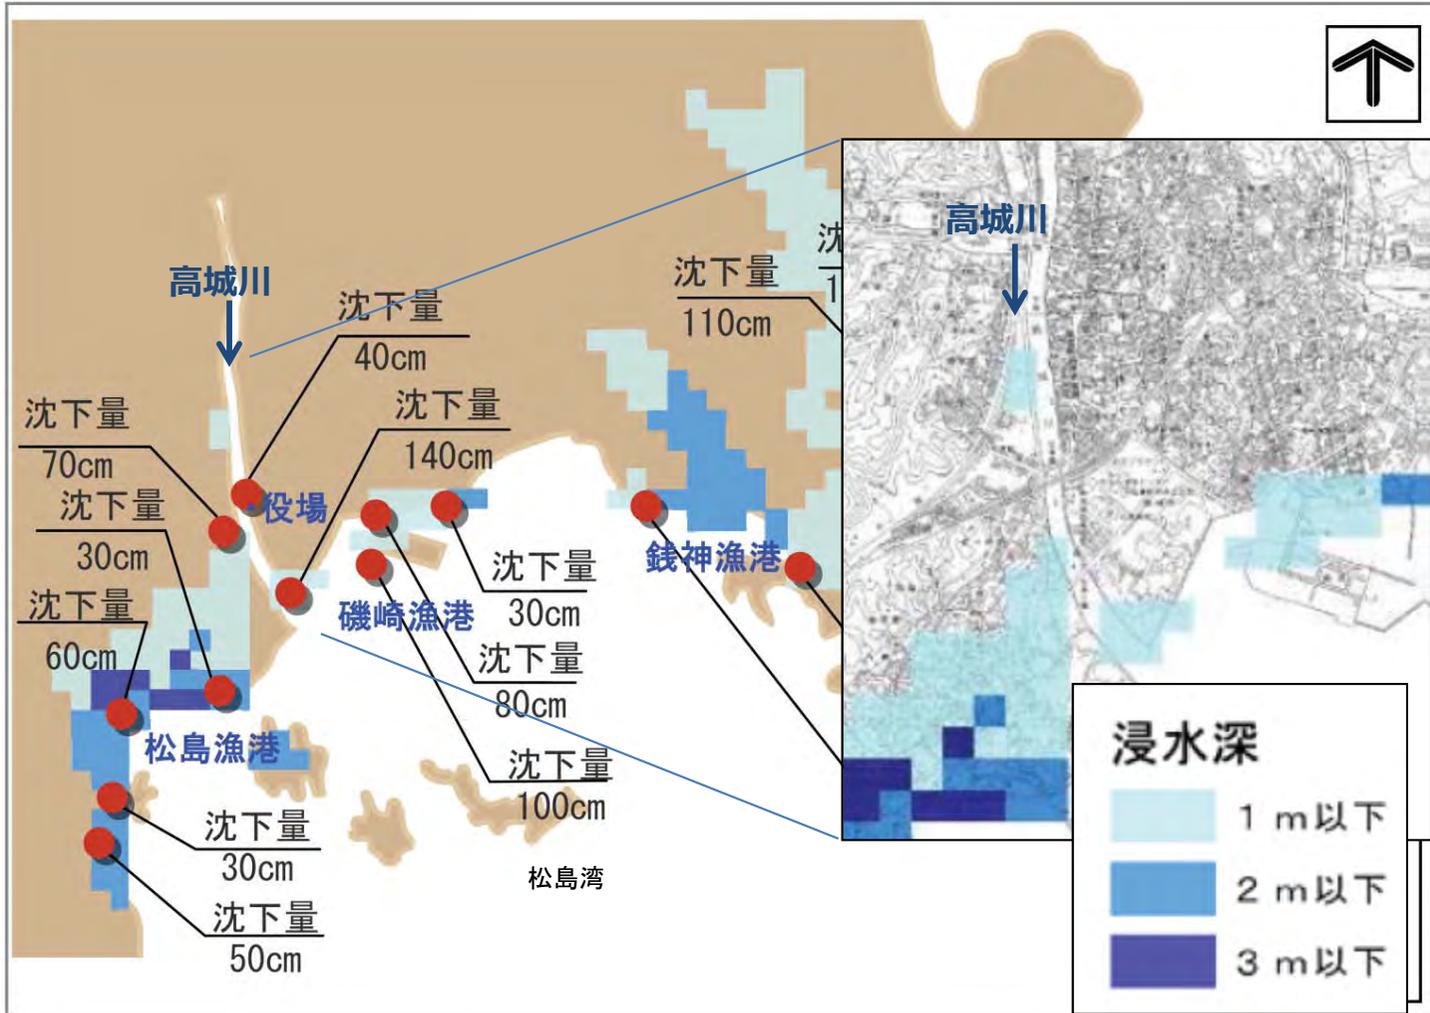
地盤沈下・浸水深の概況図

- 松島湾を通過した津波は、他地域と比較して大きく軽減されたため、壊滅的な被災は免れたが、広域地盤沈下等により、大きく沈下している。

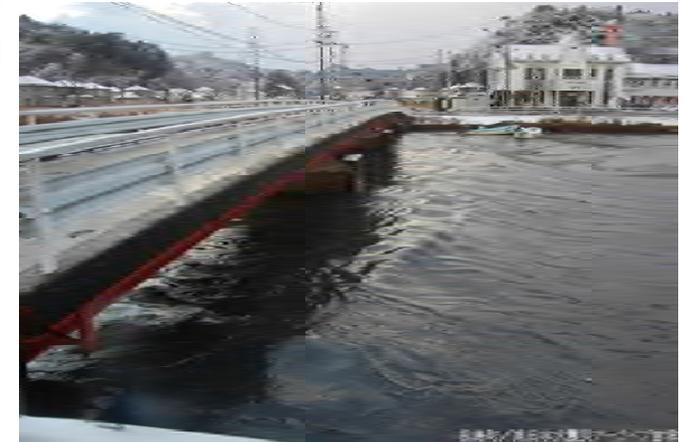
高城川を遡上する河川津波 (2011.3.11)
出典：東日本大震災アーカイブ宮城

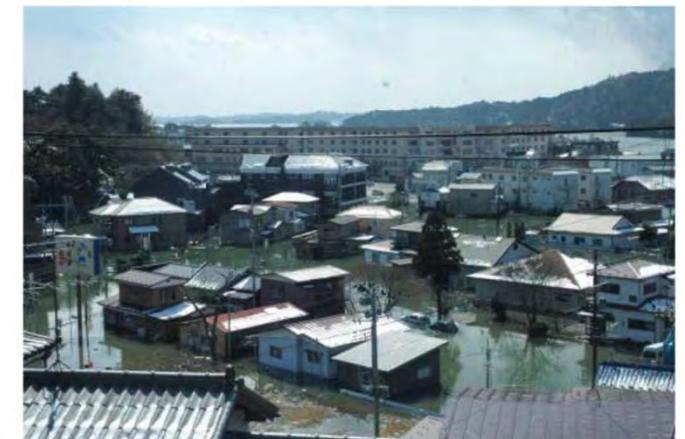
地盤沈下による浸水の様子
