平成28年度第1回
七北田川水系外及び北上川(1)圏域河川整備学識者懇談会

資料3-3

高城川水系の概要,現状と課題 及び目標について

宮城県土木部河川課

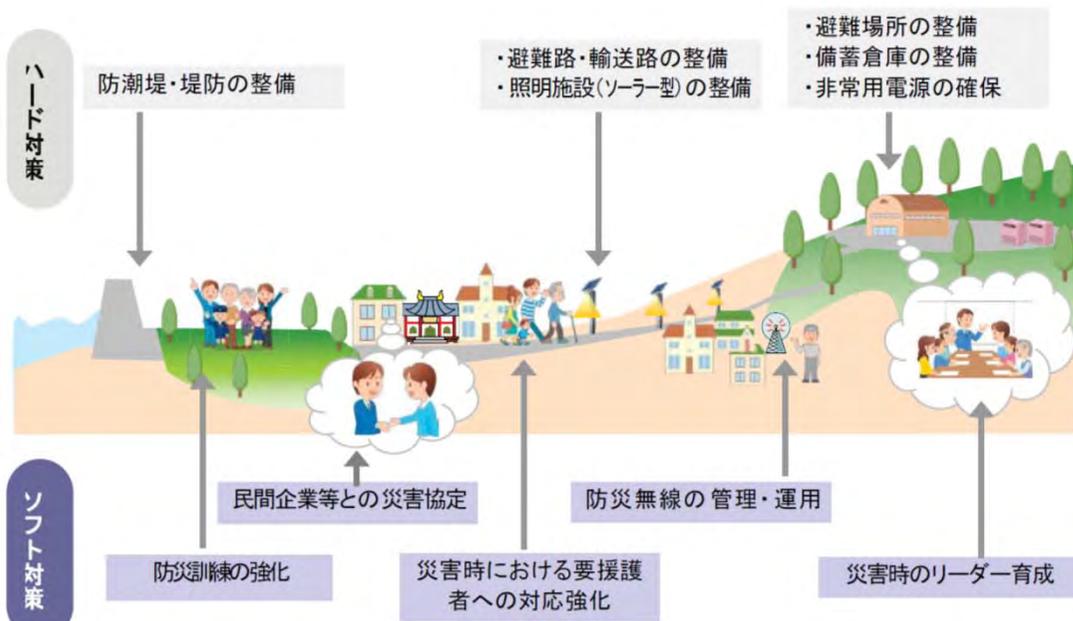
防災対策のイメージ

- 沿川では現地再建が進められており、河川の津波・高潮対策及び治水安全度の確保が必要である。
