災害から学び、 次の河川整備・管理に活かす

国土交通省 国土技術政策総合研究所
河川研究部 河川研究室
室長 福島雅紀

1. 過去10年間（H20～H29）の水害を振り返る

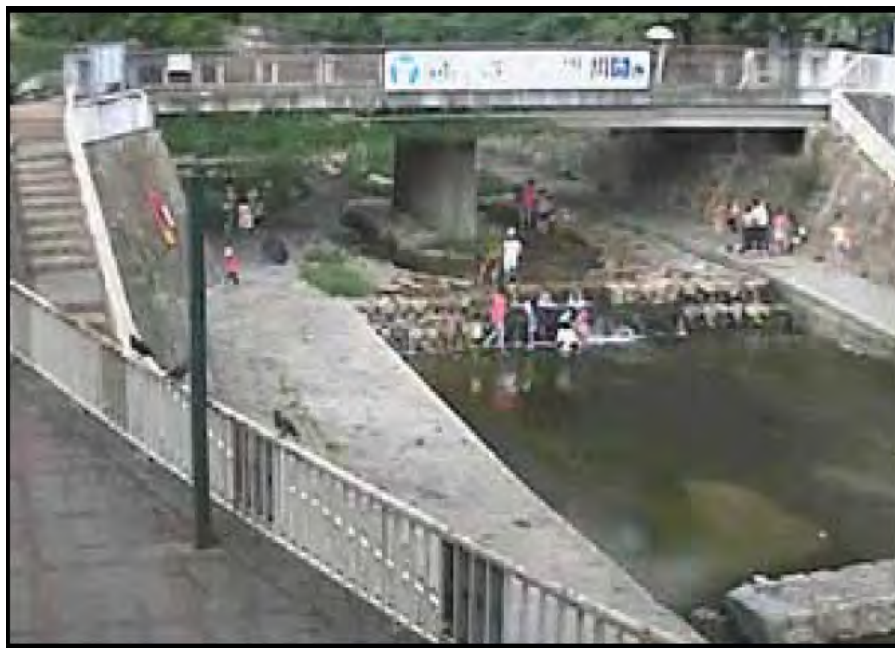
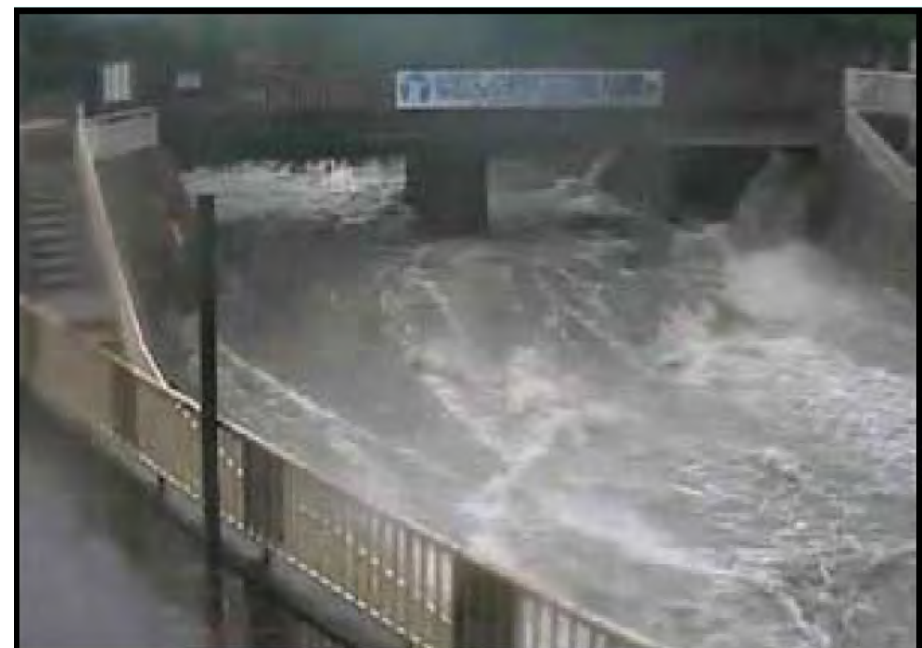
都賀川水系都賀川(兵庫県神戸市)

- 国管理河川での出水の回数は例年に比べて少ないが、局部的豪雨に伴う急激な水位上昇による洪水被害や水難事故など中小河川における被害が目立った。
- 鶴甲雨量観測所(神戸市)において、**10分間雨量24mm**を記録。都賀川では、**10分間に約1.3mという急激な水位上昇**により児童3人を含む5人が亡くなった。
- 芝原橋雨量観測所(金沢市)において、**1時間雨量114mm**を記録。浅野川の天神橋観測所では、**1時間に約1.8mの水位上昇**を観測。この集中豪雨により浅野川が氾濫し浸水被害が発生。
- 赤塚雨量観測所(御殿場市)において、**1時間雨量64mm**を記録。黄瀬川では**20分間に約3.2mという急激な水位上昇**を観測。

7月28日14時14分

7月28日14時58分

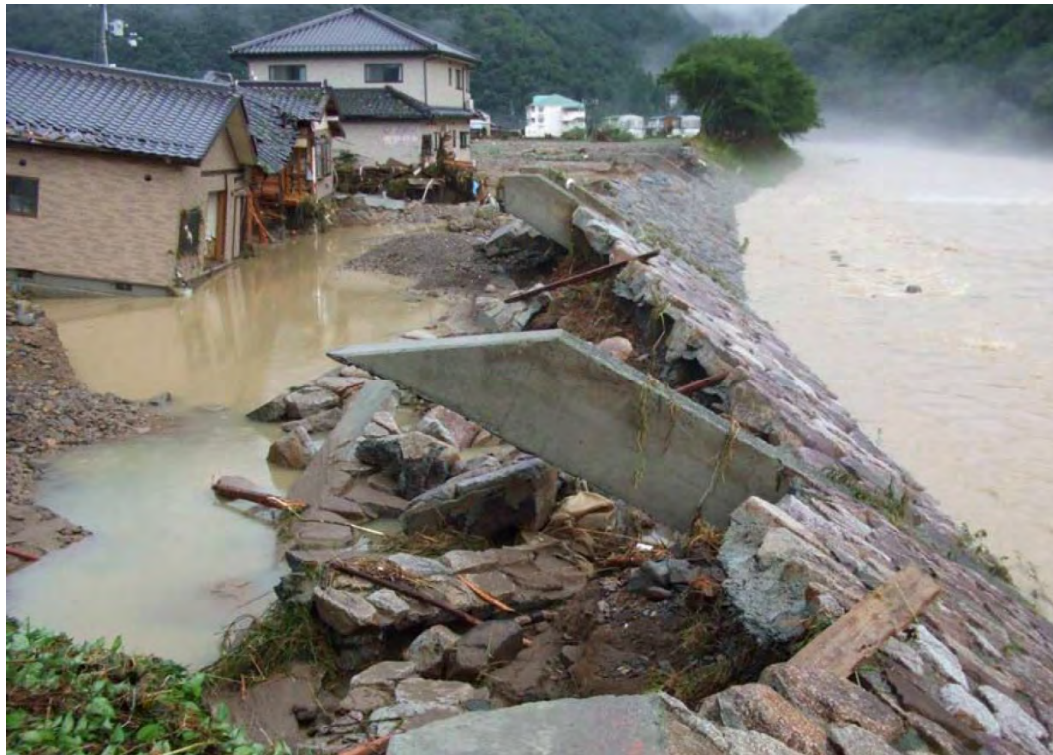
- **時間雨量80mm**を超える猛烈な雨。河川の氾濫などにより、兵庫県では約1,300棟を超える浸水被害が発生。
- 佐用町佐用では、日最大1時間雨量の観測史上1位となる時間89mmの非常に激しい雨を記録。同町内では河川が氾濫し多くの住家が浸水したほか、**避難途中の住民が水路の濁流に巻き込まれ亡くなる**など、大きな爪痕を残した。

千種川水系佐用川沿川の久崎地区の被災状況
(兵庫県佐用町)

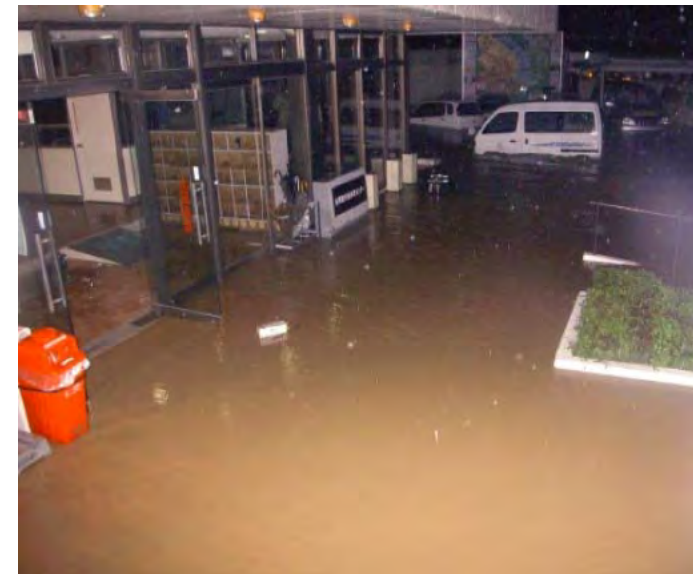
佐用町役場の浸水状況

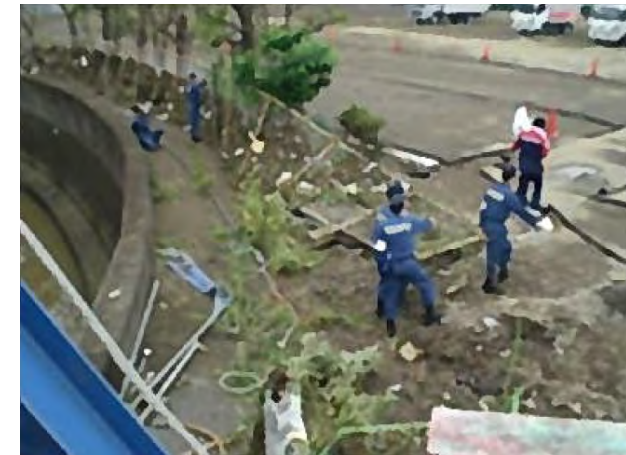
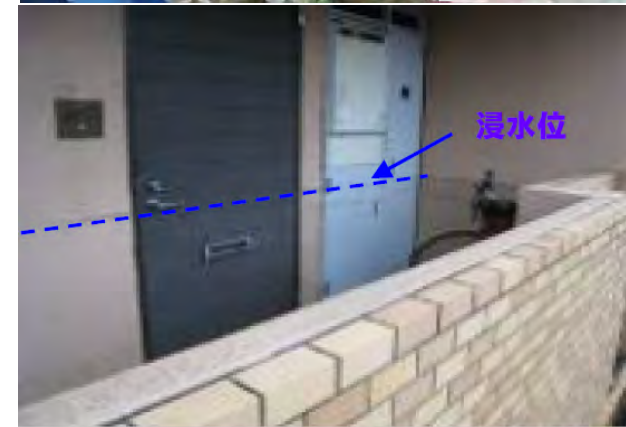
石神井川沿川の被災状況

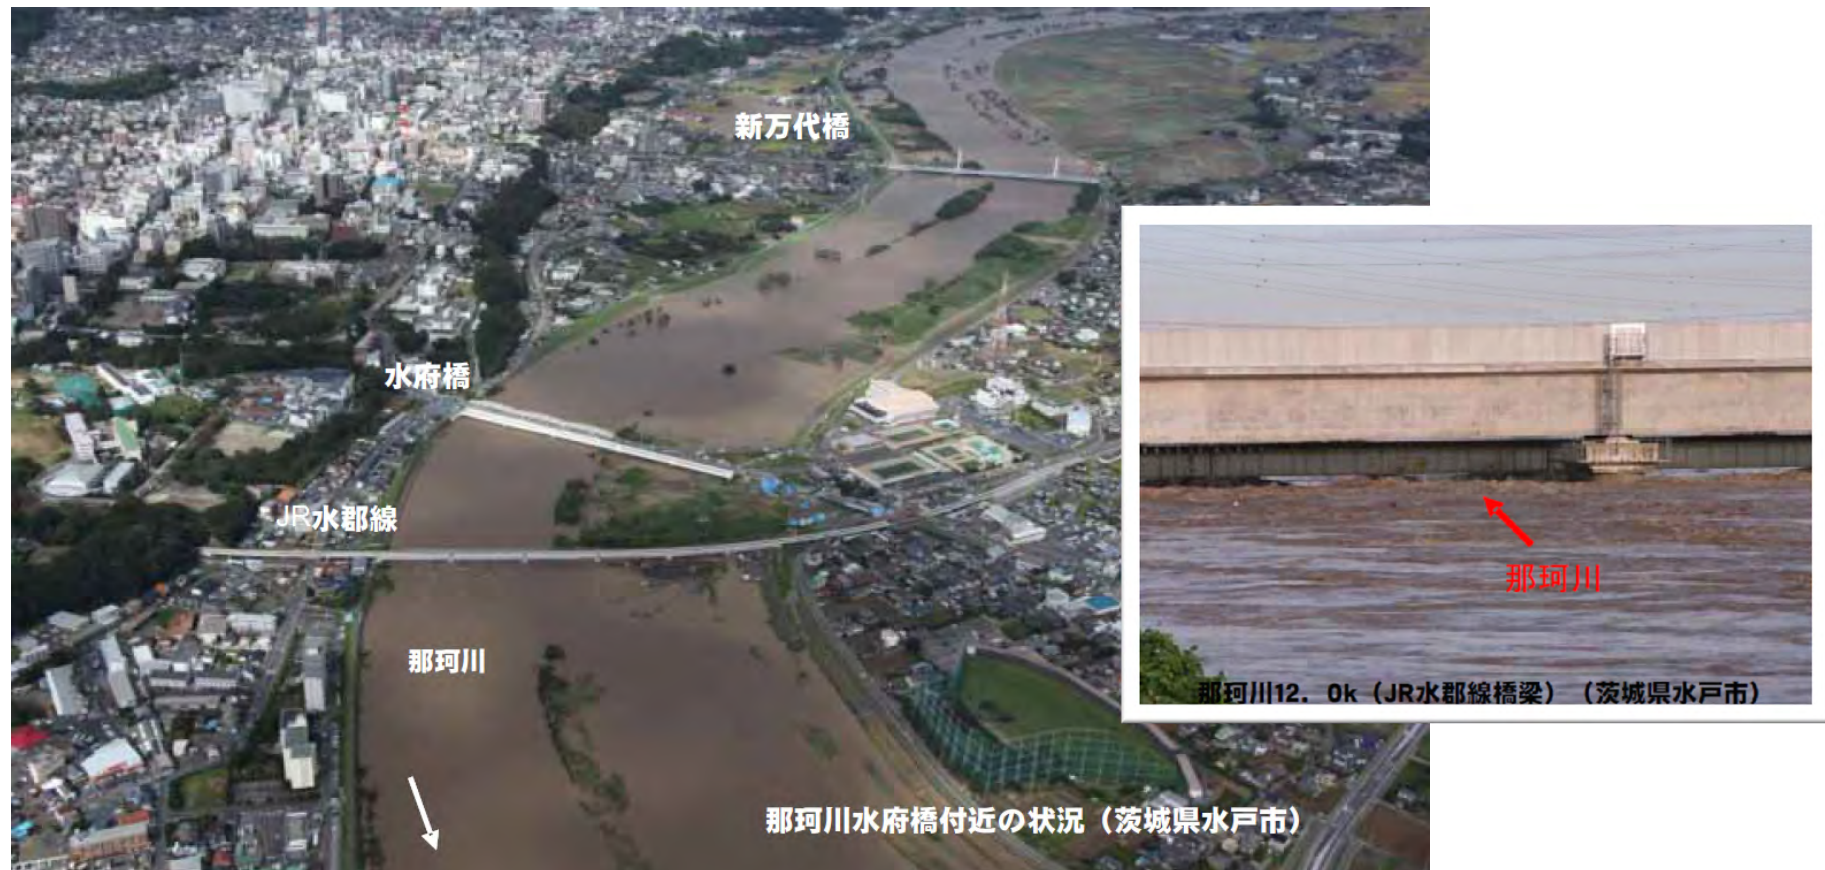
- 台風が南大東島の西海上にしばらく留まり、湿った空気が長時間にわたって本州に流れ込んだこと、上陸後も強い勢力を保ちながら北東に進んだことにより、西日本から北日本に掛けての広い範囲で、暴風や記録的な大雨となった。
- 那珂川流域の累加雨量は213mmを記録。この台風により常磐線が5時間にわたって運転休止(上野駅~いわき駅)。約23,000世帯に避難勧告発令。床上浸水52戸、床下浸水49戸の被害あり。

那珂川水府橋付近の状況(茨城県水戸市)と水郡線橋梁下の流下状況

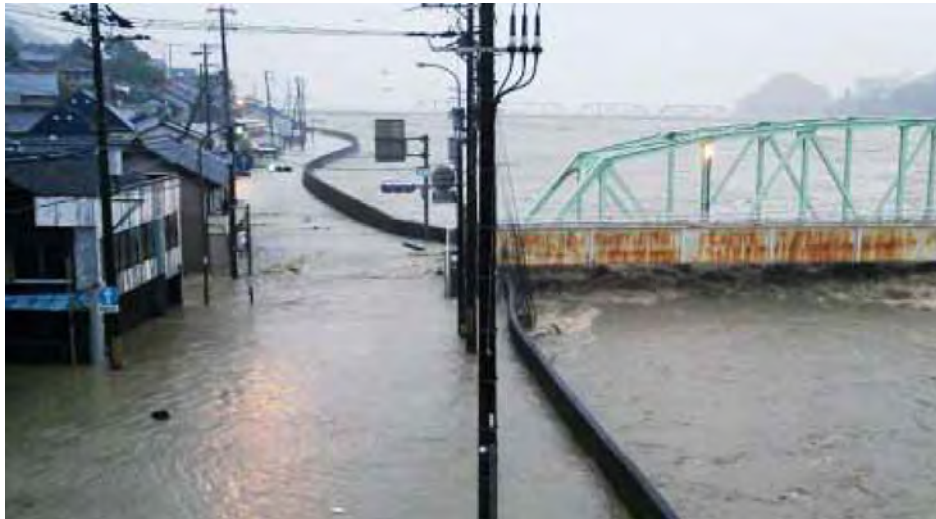
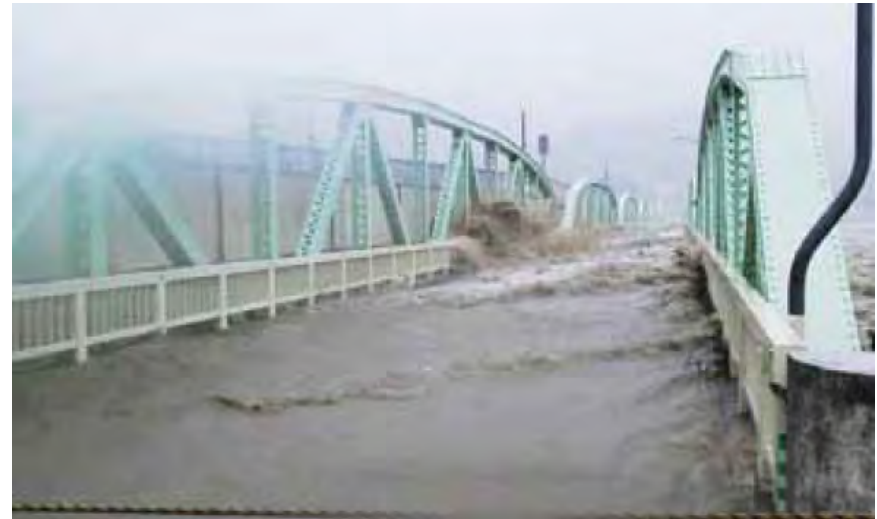
- 台風が大型で、さらに動きが遅かったため、長時間にわたって非常に湿った空気が流れ込み、西日本から北日本にかけて、山沿いを中心に広い範囲で記録的な大雨となった。紀伊半島の一部では**2,000mmを超える大雨**となった。
- この台風により和歌山～三重県間を繋ぐ**国道42号が72時間にわたって通行止め**。
- 近畿地方の一般被害は、**死者72名、行方不明者16名、負傷者65名、住家全壊・半壊合わせて3,390棟、床上浸水4,398棟、床下浸水9,336棟**(消防庁調べH24.3.19時点)。

新宮川水系熊野川の越水状況(三重県南牟婁郡紀宝町)

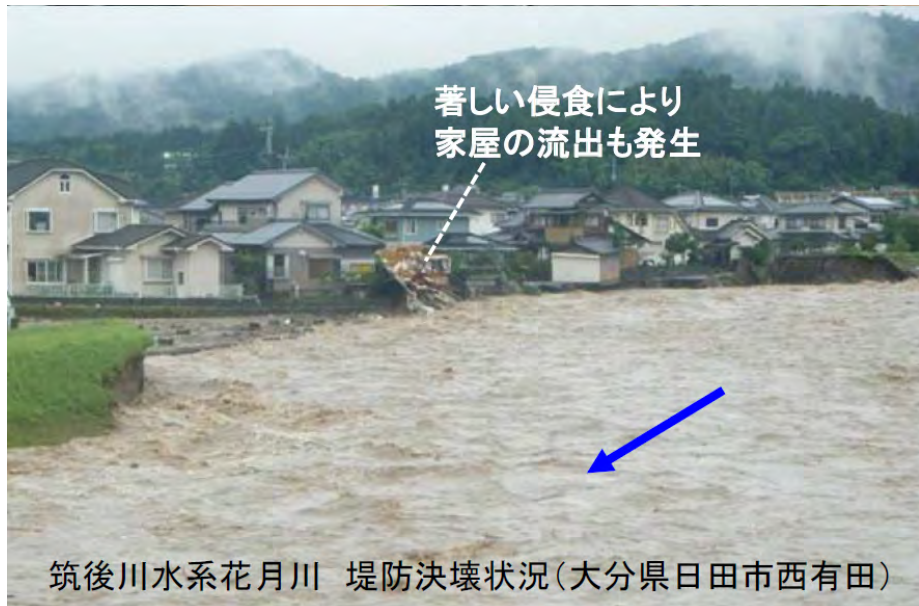
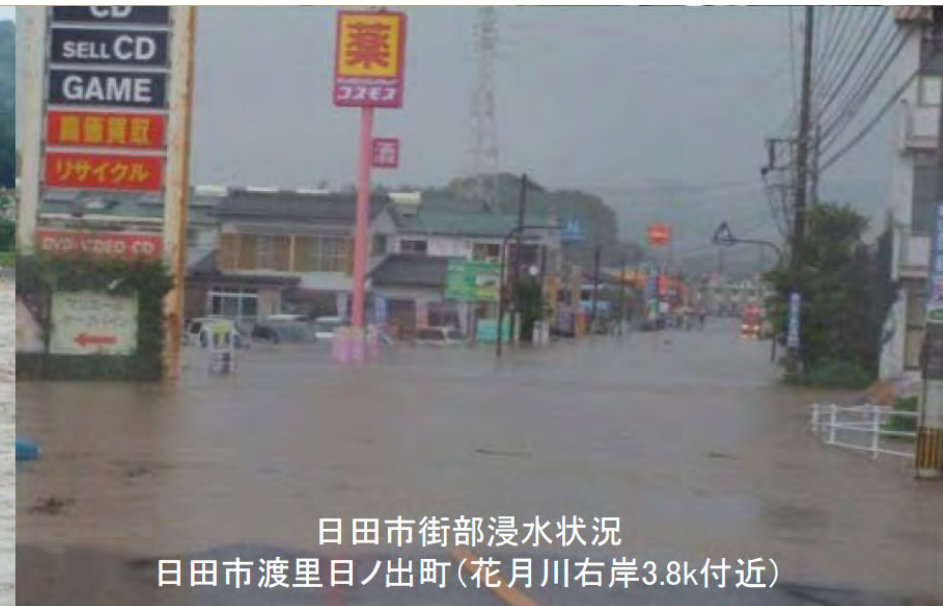
- 7月3日の明け方から続く大雨により、筑後川水系花月川、山国川水系山国川の複数の雨量観測所で1時間雨量や3時間雨量が観測史上最大となるなど、短時間で記録的な豪雨を記録。
- この出水により、**花月川、山国川で観測史上最高の水位**(花月川では11日後の7月14日に再び**史上最高水位を記録**したため、その時点での最高水位)を記録。
- 花月川で2箇所の堤防が決壊するなど、大分県を中心に浸水被害が多発。日田市街部で、全壊1棟、床上浸水475棟、床下浸水358棟の浸水被害が発生。山国川上中流部でも至るところで越水し、沿川で床上浸水216棟、床下浸水120棟の浸水被害が発生。

筑後川水系花月川での堤防決壊状況、及び日田市市街部の浸水状況

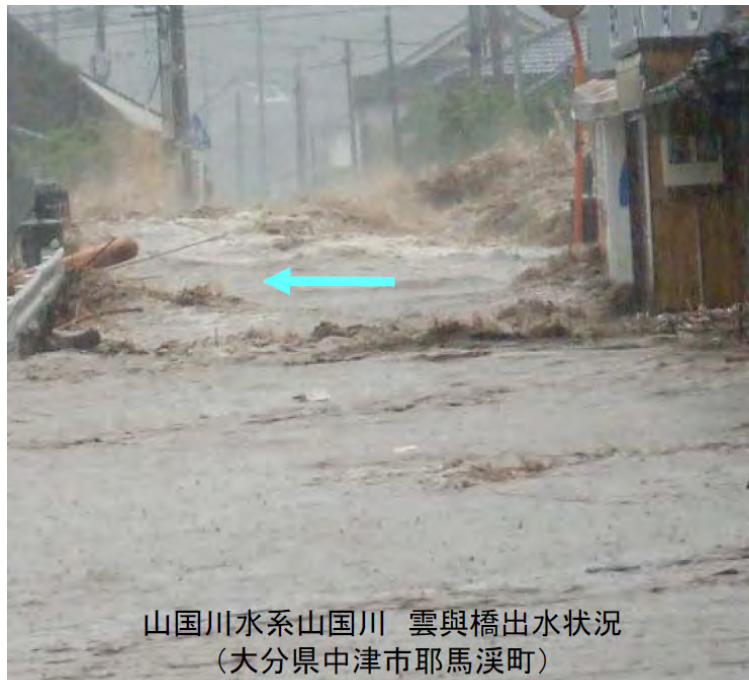
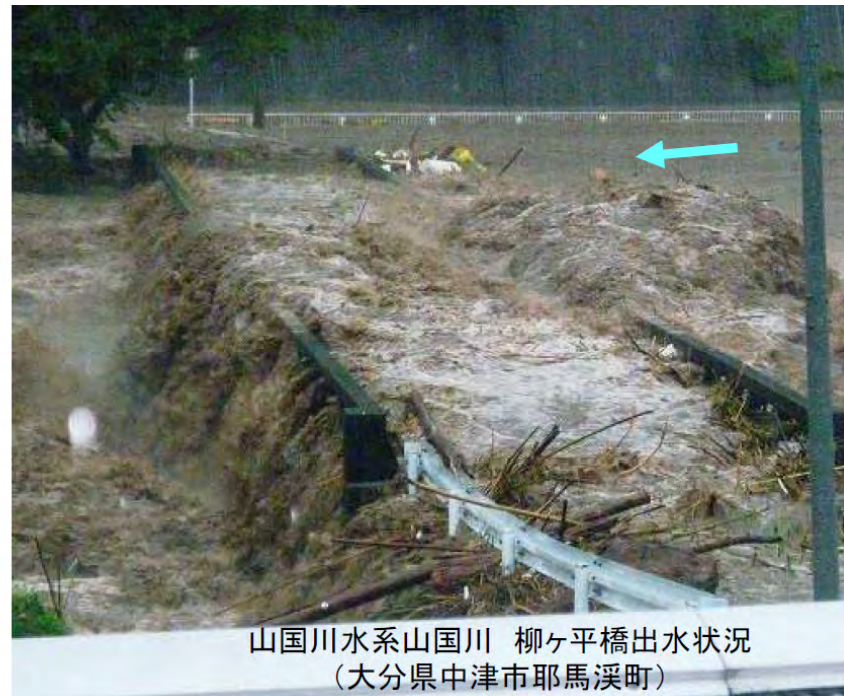
- 7月3日の明け方から続く大雨により、筑後川水系花月川、山国川水系山国川の複数の雨量観測所で1時間雨量や3時間雨量が観測史上最大となるなど、短時間で記録的な豪雨を記録。
- この出水により、**花月川、山国川で観測史上最高の水位**(花月川では11日後の7月14日に再び**史上最高水位を記録**したため、その時点での最高水位)を記録。
- 花月川で2箇所での堤防が決壊するなど、大分県を中心に浸水被害が多発。日田市街部で、全壊1棟、床上浸水475棟、床下浸水358棟の浸水被害が発生。山国川上中流部でも至るところで越水し、沿川で床上浸水216棟、床下浸水120棟の浸水被害が発生。

山国川水系山国川での橋梁部での出水状況

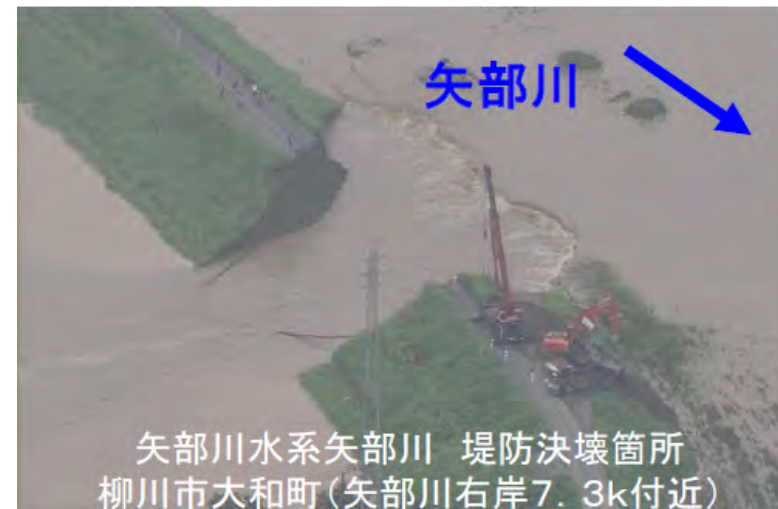
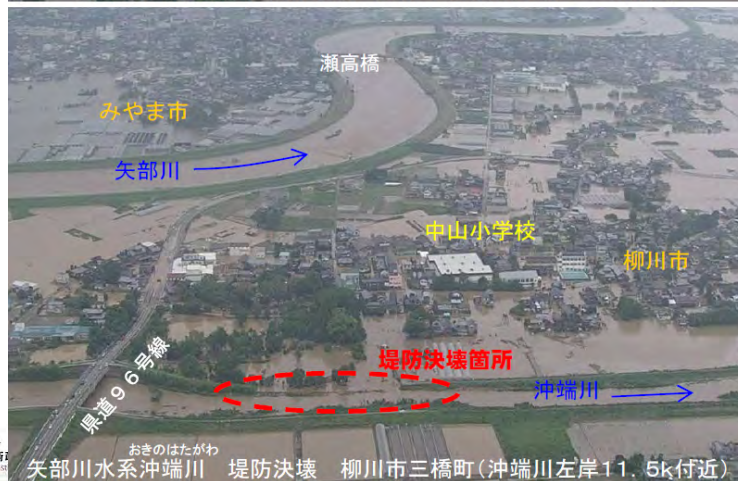
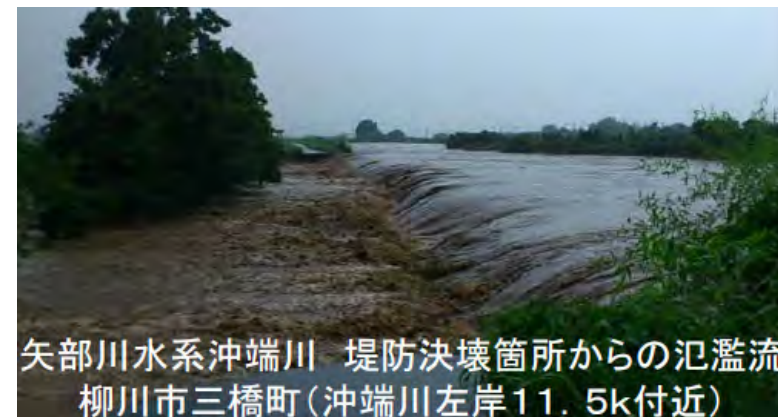
- 7月13日は昼前から昼過ぎを中心に、佐賀県・福岡県・大分県の広域で非常に激しい雨となり、7月14日未明から昼前には、福岡県を中心に猛烈な雨となった。特に、矢部川水系矢部川では、黒木雨量観測所で1時間雨量、3時間雨量等が観測史上最大となるなど、短時間で記録的な豪雨となった。
- 矢部川では観測史上最高の水位を記録し、約50mにわたり堤防が決壊。堤防を越流しなかったにもかかわらず、長時間にわたり計画高水位を超えていたことによるパイピング破壊が発生。
- 矢部川支川沖端川でも2箇所で堤防が決壊(越水)。柳川市やみやま市を中心に広範囲で浸水。

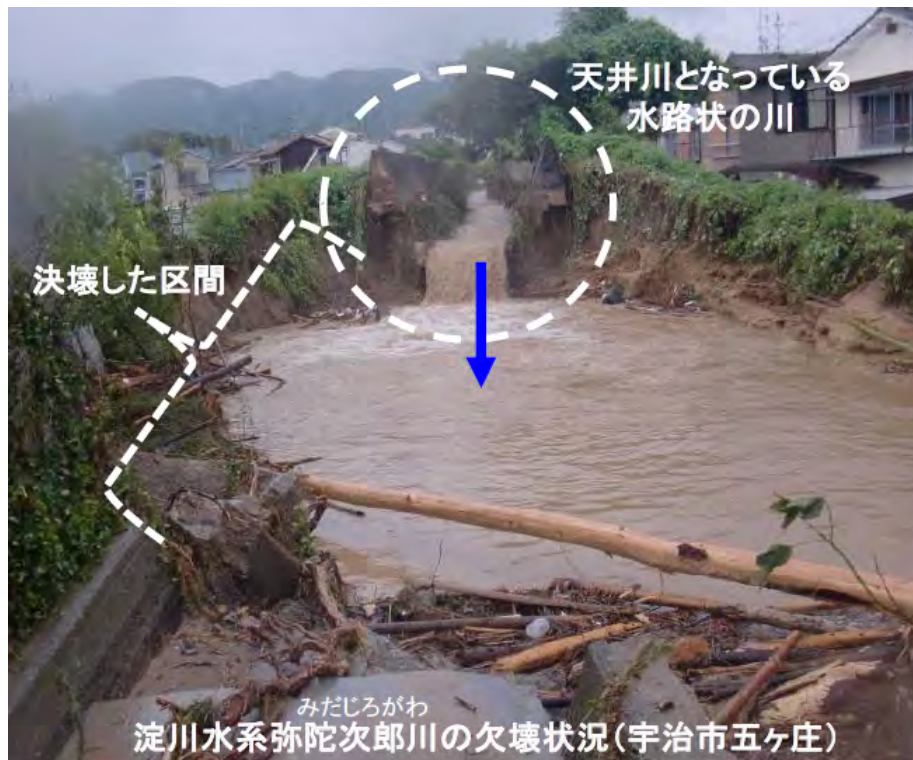
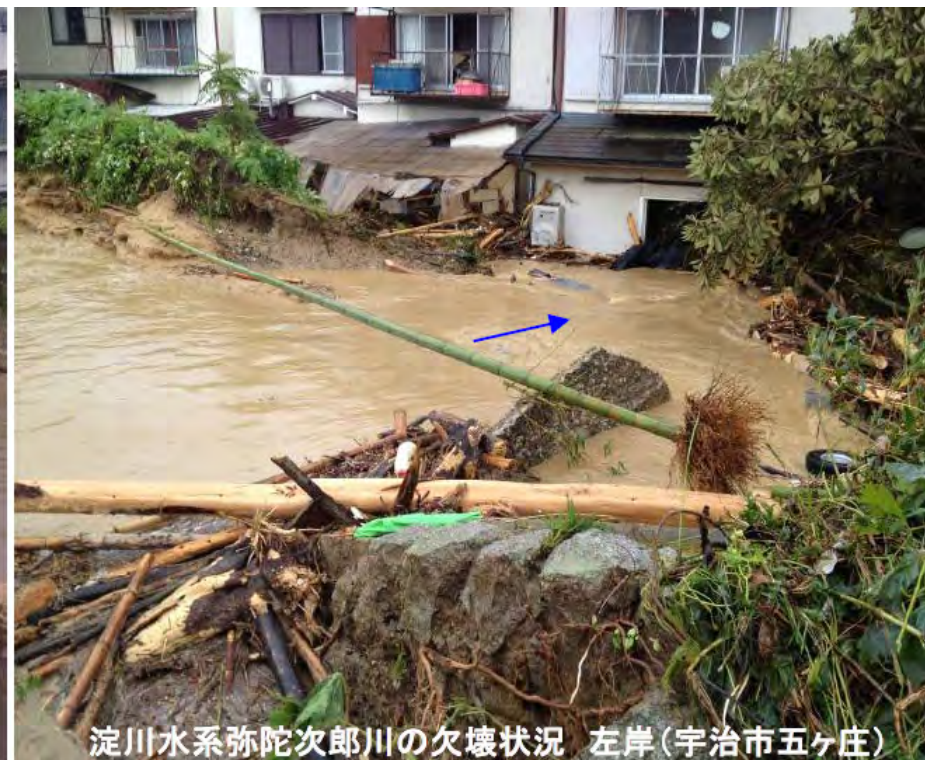
- 日本海から西日本に南下した前線に向かって暖かく湿った空気が流れ込み、大気の状態が不安定になり、13日夜から14日朝にかけて近畿地方の中部を中心に猛烈な雨となった。この豪雨により、大阪府、京都府等を中心に浸水被害が発生。
- 特に、京都府の管理する淀川水系弥陀次郎川では、天井川となっている区間で決壊し、宅地へ洪水流が流出し、その激しい勢いで家屋8戸が全壊したほか、周辺地域で浸水被害が発生。

淀川水系弥陀次郎川の欠壊状況

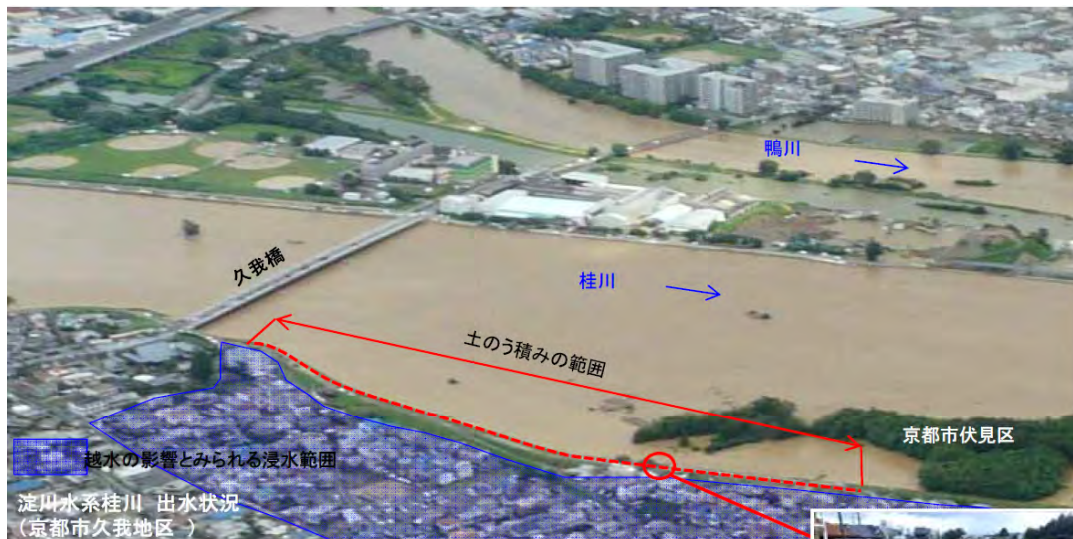
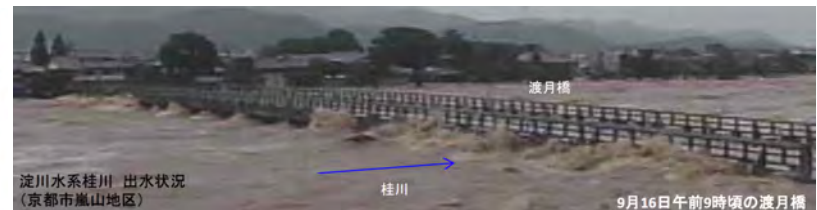
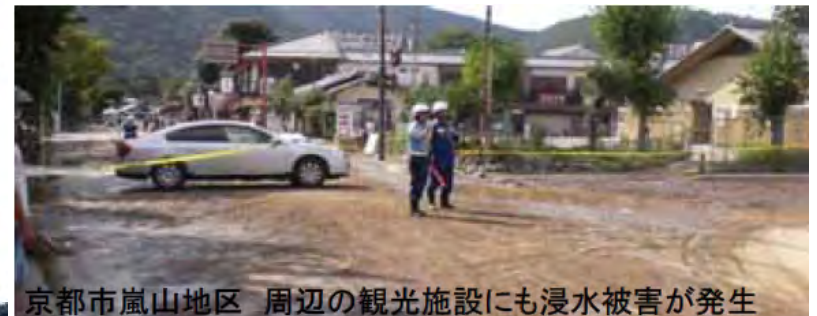
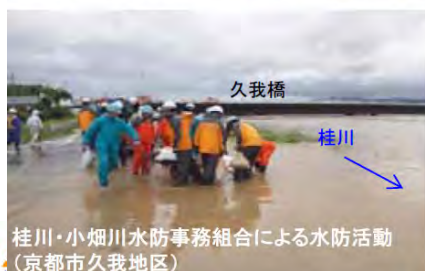
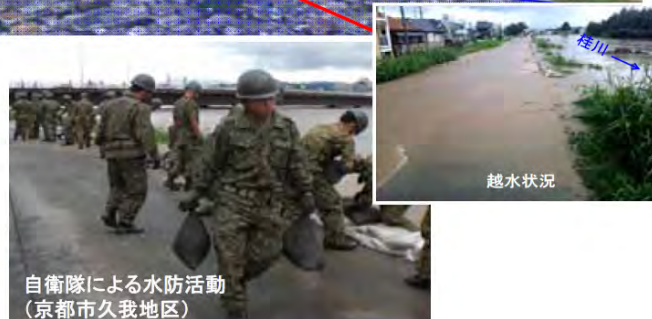
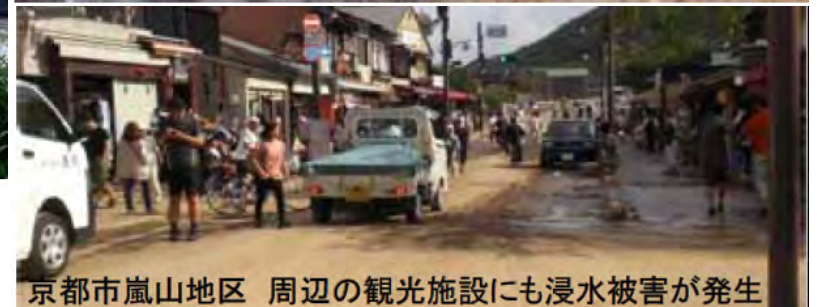
- 台風18号の接近・通過に伴って、前線や台風周辺から流れ込む湿った空気と台風に伴う雨雲の影響から、長時間にわたり近畿地方の広い範囲に強い降雨をもたらした。特に大雨特別警報が発令された京都府、滋賀県及び福井県のアメダス観測42地点のうち、最大24時間降水量で18地点、最大48時間降水量で15地点が観測史上1位を更新するなど記録的な大雨となった。
- この出水により、京都府の桂川では、国際的な観光地である嵐山地区で溢水により浸水家屋93戸、浸水面積約20haの被害が発生したが、日吉ダムの容量いっぱいまで活用した貯留操作とともに、桂川・小畑川水防事務組合、自衛隊の懸命な水防活動により、堤防の決壊という最悪の事態を免れることができた。

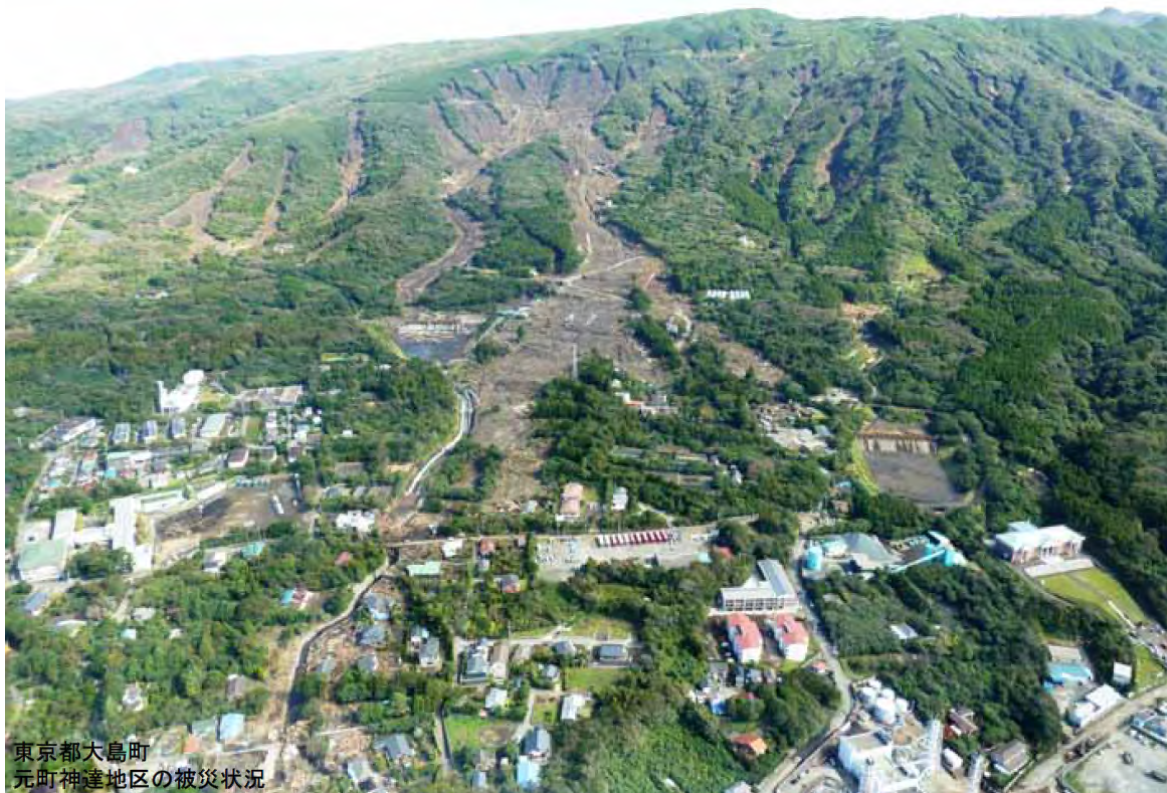
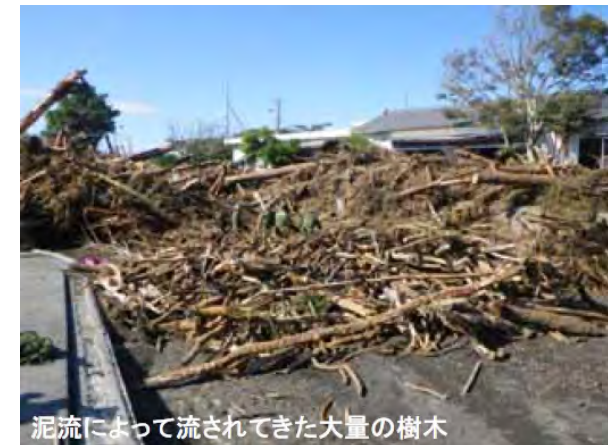
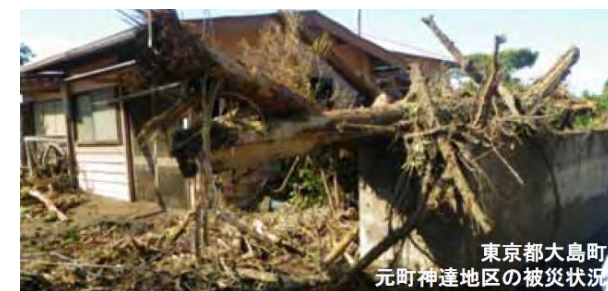
- 10月16日明け方に関東地方沿岸に接近した台風26号による大雨で、中国地方から北海道の広い範囲で土砂災害、浸水被害、河川の氾濫等が発生し、全国で死者40名、行方不明者3名となった。
- 東京都大島町では、16日未明から1時間100mm程度の猛烈な雨が数時間降り続き、連続雨量が800mmを超える大雨となった。これにより、土石流が流域界を超えて流下し、土砂災害危険区域の範囲外でも被害が生じたほか、大量に発生した流木により被害が拡大し、死者36名、行方不明者3名にのぼるなど激甚な被害が発生。

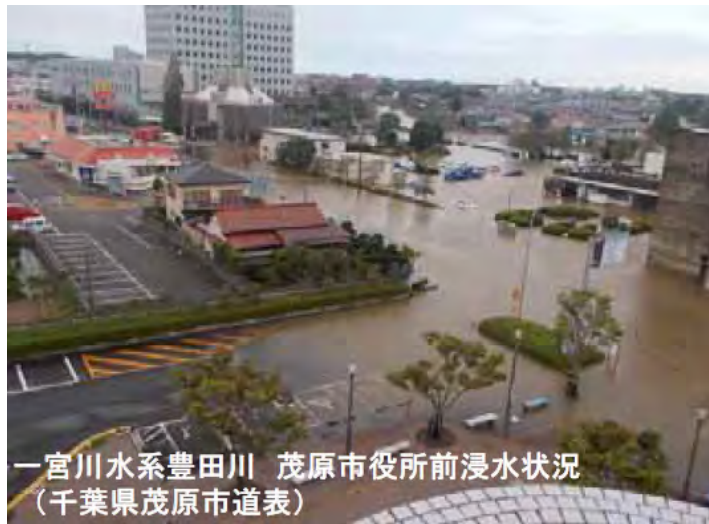
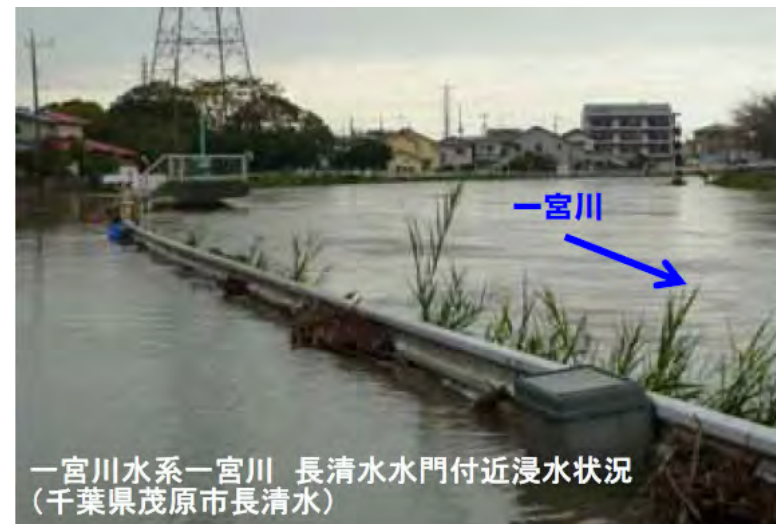
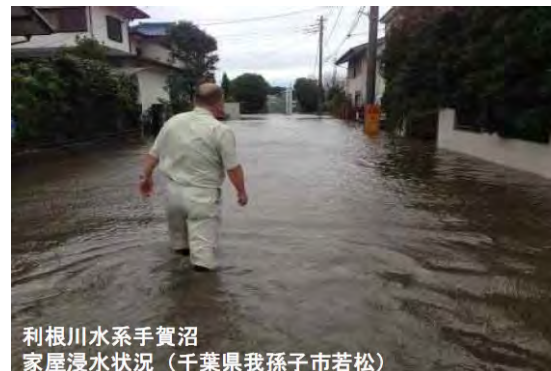
- 10月16日明け方に関東地方沿岸に接近した台風26号による大雨で、中国地方から北海道の広い範囲で土砂災害、浸水被害、河川の氾濫等が発生し、全国で死者40名、行方不明者3名となった。
- 関東地方では、千葉県内を中心に降り始めからの総降雨量が300mmを超える記録的な大雨となった。この降雨により、千葉県内の河川では8水系15河川で計画高水位を超える出水が生じたほか、一宮川水系豊田川の河川が氾濫し茂原市内では広範囲において浸水被害が発生した。
- この出水による千葉県内の一般被害は、死者1名、負傷者21名、全壊6棟、半壊9棟、一部損壊193棟、床上浸水1,512棟、床下浸水2,774棟となった。

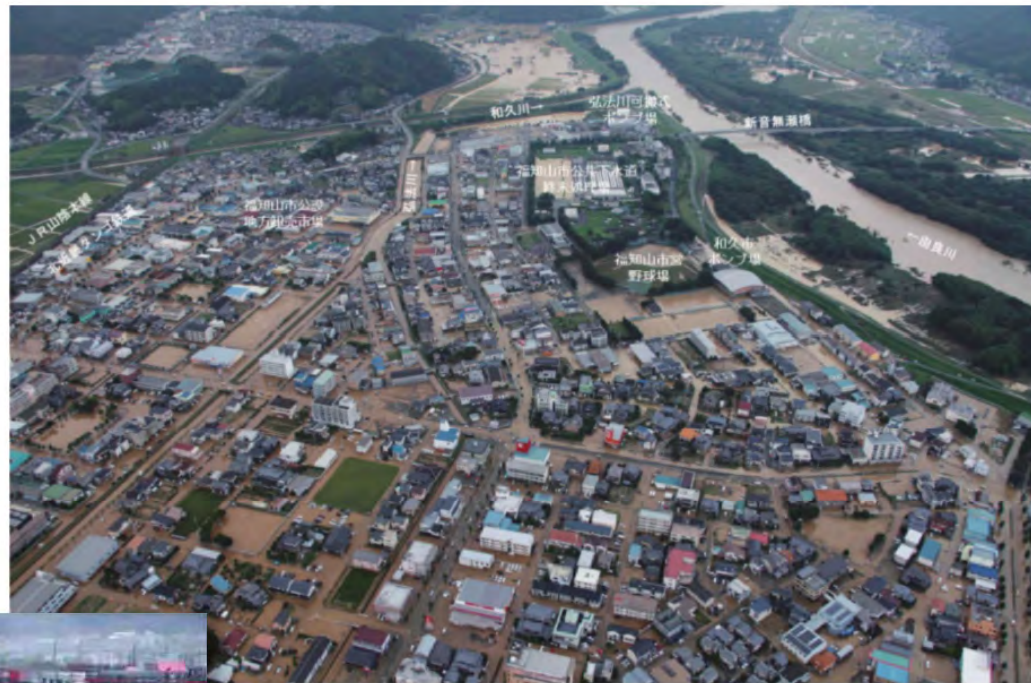
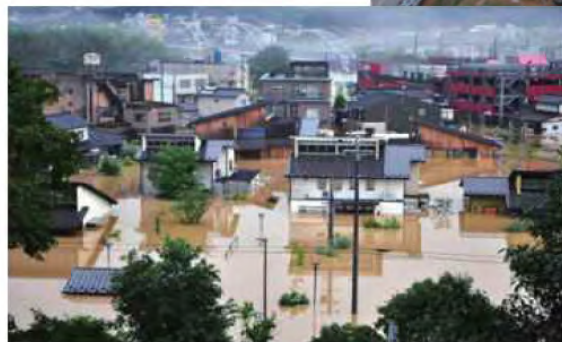
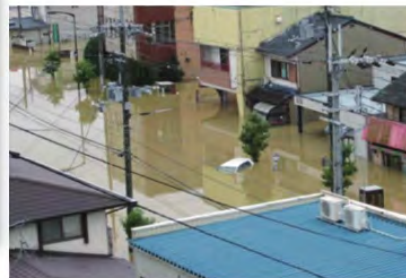
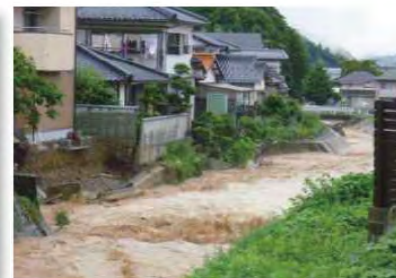
- 8月15日から17日にかけて、本州付近に前線が停滞。この前線に向かって南から暖かく湿った空気が流れ込み、その影響により京都府各地で激しい雨が降った。特に福知山市内では、16日から17日にかけて、福知山観測所(气象台)で**24時間雨量が観測史上最大の303.5mmの記録的大雨**となった。
- この豪雨により、由良川の支川である弘法川や法川などで溢水や内水氾濫が発生。福知山市で、死者1名、負傷者1名、4,425戸の床上・床下浸水、さらに道路冠水など、大規模な被害が生じた。

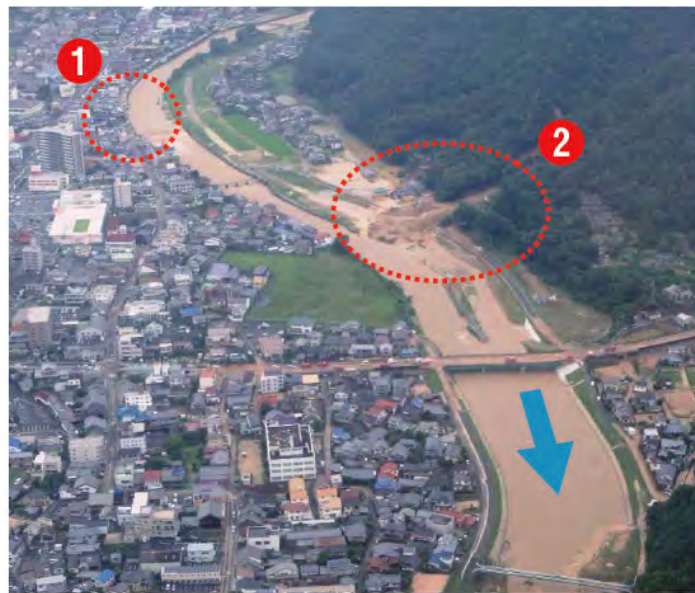
太田川水系根谷川沿いの浸水状況
(広島市安佐北区可部東)

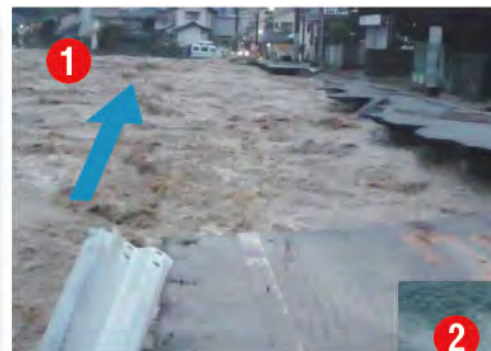
- 日本海に停滞する前線に向かい、南から暖かく湿った空気が流れ込み、広島県では大気の状態が不安定になり、20日夜半から明け方にかけて、広島県安佐南区と安佐北区を中心に猛烈な雨となった(バックビルディング現象が原因が一つ)。
- 安佐北区三入観測所(気象庁)において最大1時間降水量が101.0mm、最大3時間降水量が217.5mm、災害24時間降水量が257.0mmとなり、いずれも観測史上1位の値を更新。
- この豪雨により、根谷川4.2k右岸では溢水被害、その下流でも内水被害発生。

太田川水系根谷川
4K200右岸の溢水状況
(広島県広島市安佐北区可部町)

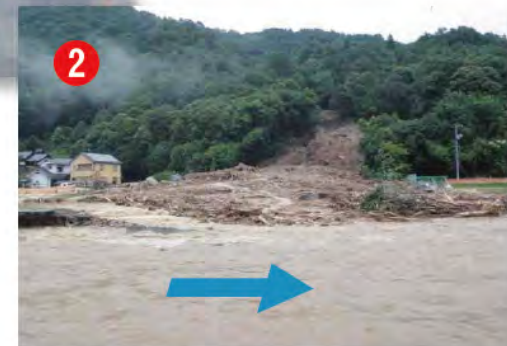
太田川水系根谷川
3K800右岸の土砂流出状況
(広島市安佐北区可部東)

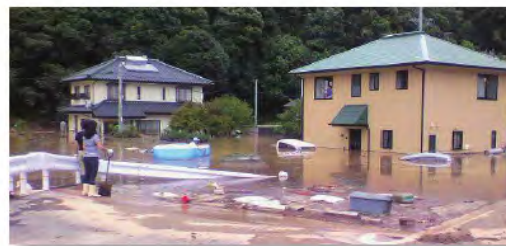
家屋の浸水状況
(広島市安佐北区可部町)

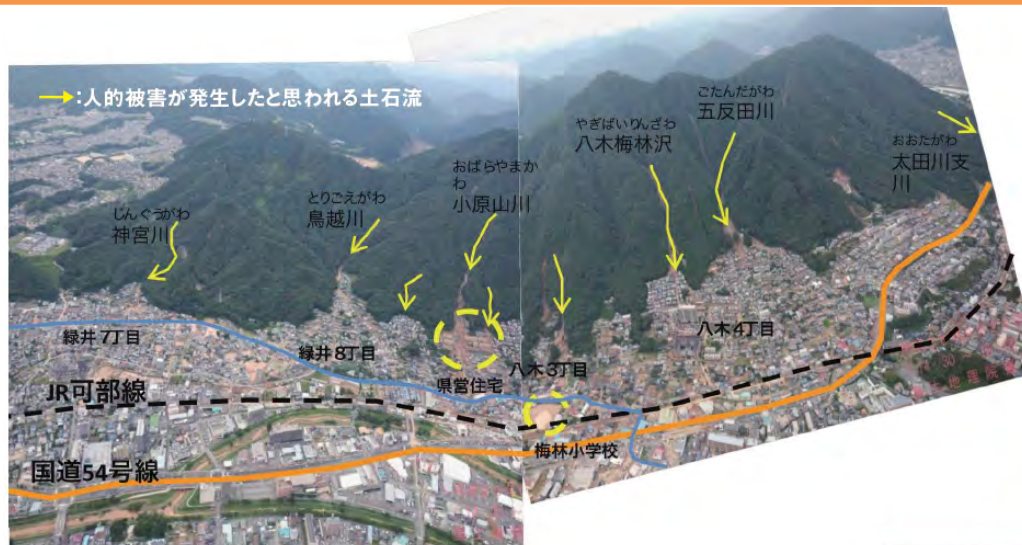
緑井・八木地区
国土地理院(平成26年8月20日)

- 日本海に停滞する前線に向かい、南から暖かく湿った空気が流れ込み、広島県では大気の状態が不安定になり、20日夜半から明け方にかけて、広島県安佐南区と安佐北区を中心に猛烈な雨となった(バックビルディング現象が原因が一つ)。
- 安佐北区三入観測所(気象庁)において最大1時間降水量が101.0mm、最大3時間降水量が217.5mm、災害24時間降水量が257.0mmとなり、いずれも観測史上1位の値を更新。
- この豪雨により、安佐北区と安佐南区では土砂崩れと土石流が発生し、多数の住宅がのみ込まれた。人的被害74名、重軽傷者74名。家屋の被害は全壊179棟、半壊217棟、一部損壊190棟、床上浸水1,086棟、床下浸水3,097棟。

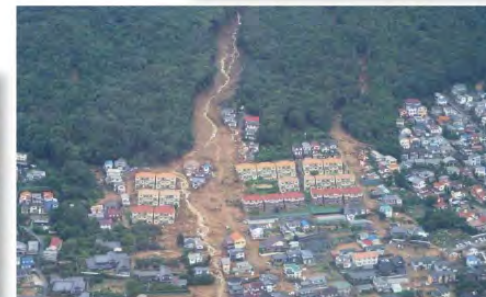
土石流による被災状況
(広島市安佐南区緑井)

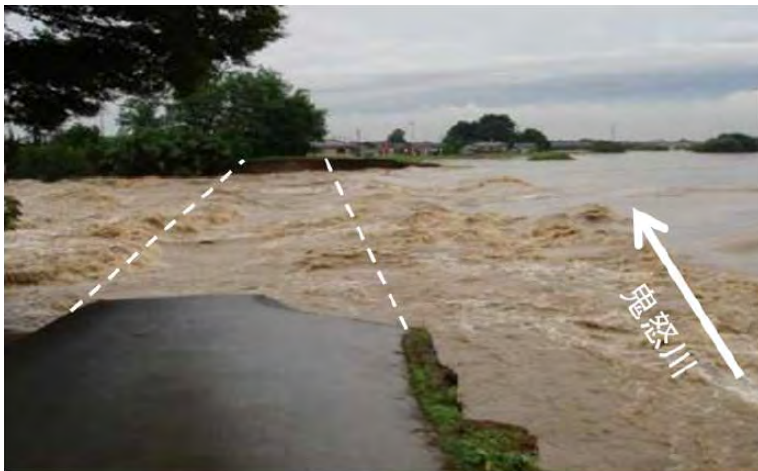
決壊箇所の状況(9月10日)

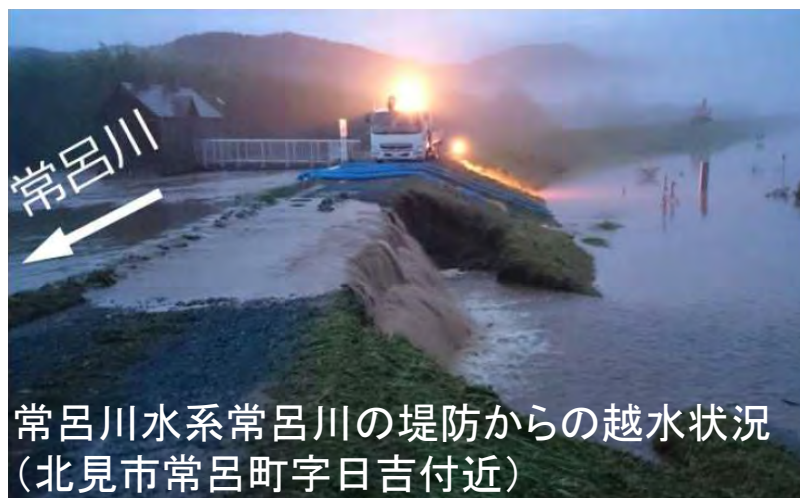
常呂川水系常呂川の堤防からの越水状況
(北見市常呂町字日吉付近)

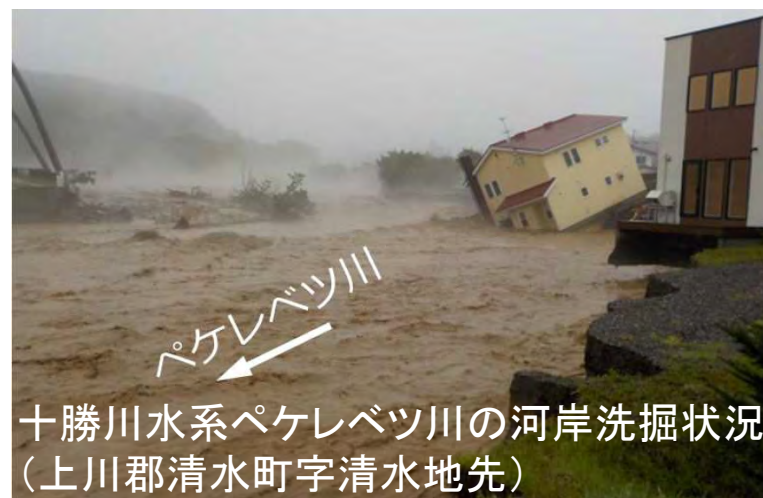
十勝川水系ペケレベツ川の河岸洗掘状況
(上川郡清水町字清水地先)

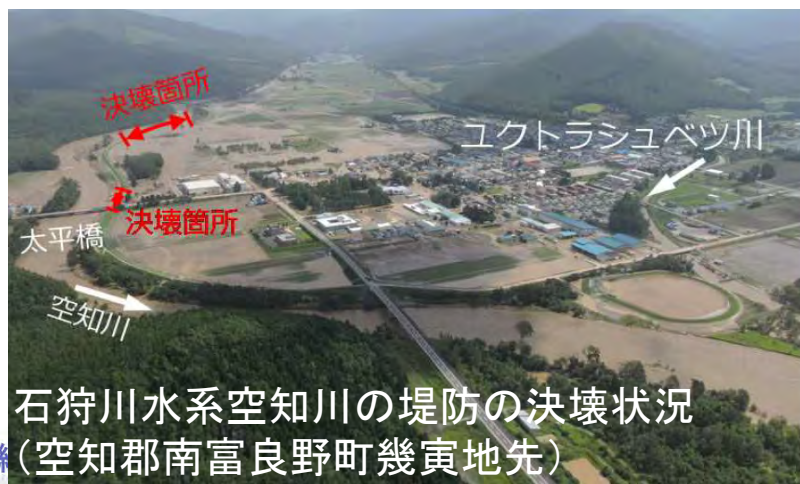
石狩川水系空知川の堤防の決壊状況
(空知郡南富良野町幾寅地先)

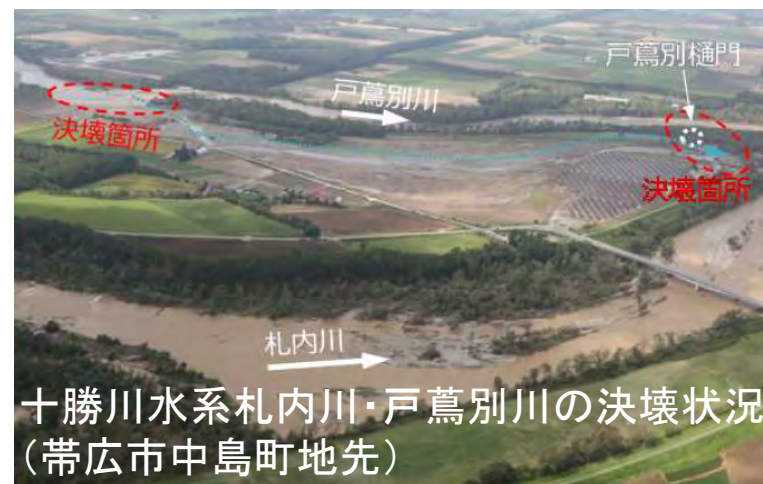
十勝川水系札内川・戸蔦別川の決壊状況
(帯広市中島町地先)

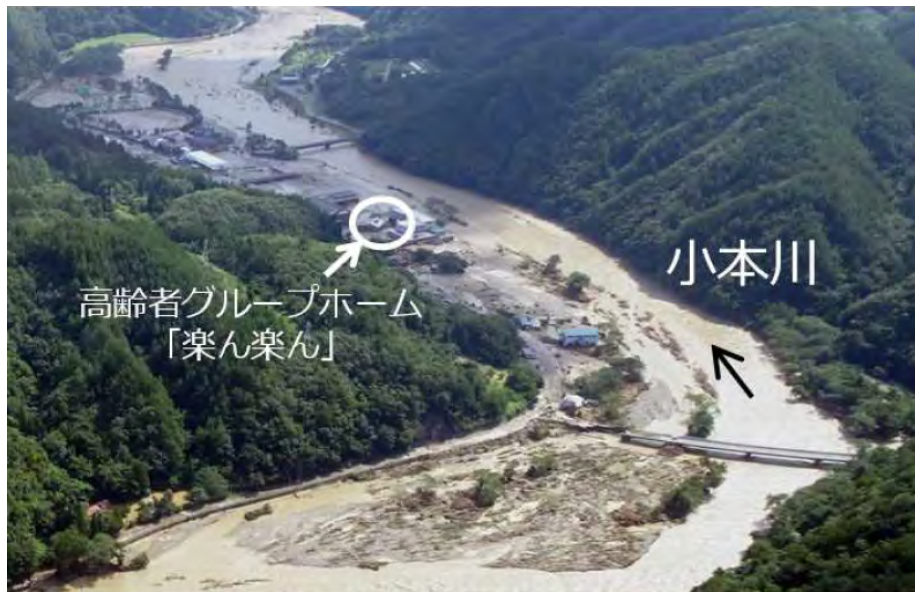
小本川周辺の浸水状況

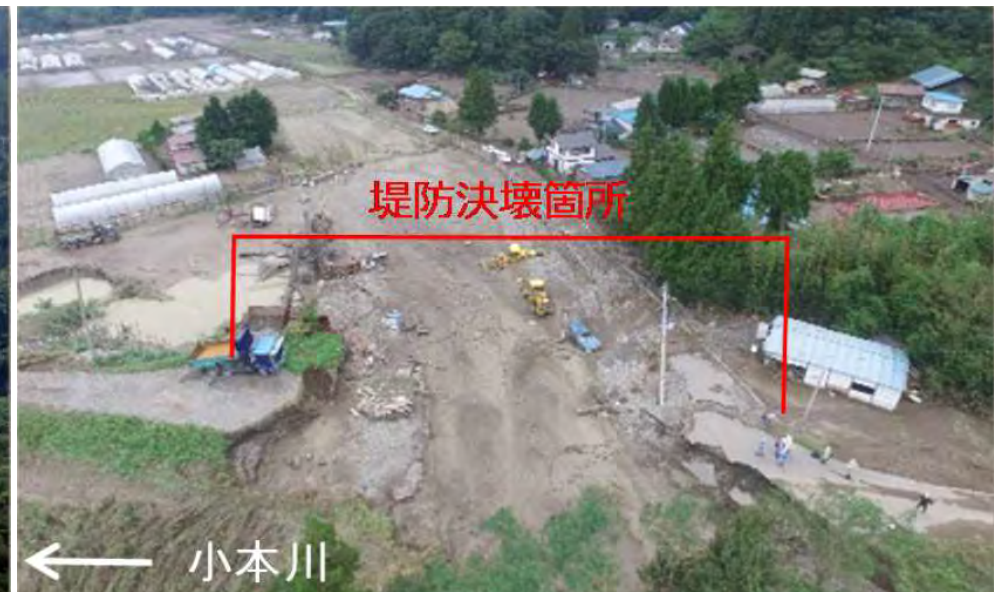
- 台風10号は、強い勢力を保ったまま岩手県大船渡付近に上陸。台風が東北地方の太平洋側に上陸したのは1951年の統計開始以降初。
- 岩手県では、8月29日から30日にかけて、沿岸北部・沿岸南部を中心に雨が降り続け、特に30日夕方から夜の初め頃にかけては局地的に猛烈な雨を観測・総降水量が287mmを記録(下戸鎖雨量観測所)。また、岩泉雨量観測所においては、1時間降水量が既往最大となる62.5mmを観測。この降雨により、岩手県岩泉町の小本川では、堤防の決壊、越水等により、広範囲で浸水被害が発生。

小本川の堤防決壊状況

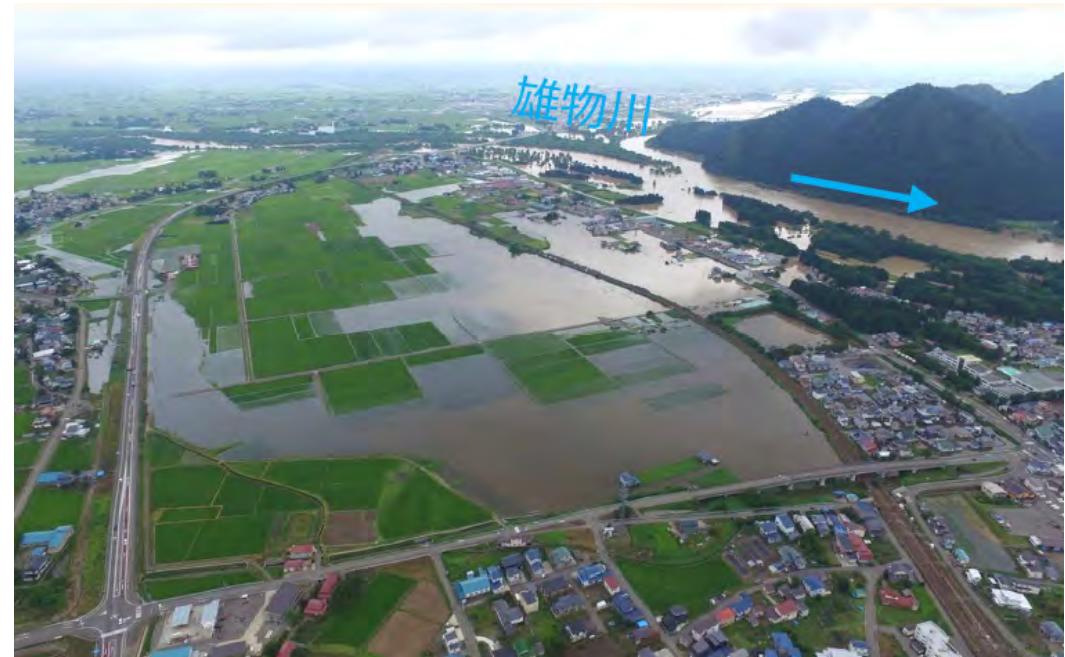
- 7月22日からの大雨により秋田県で非常に激しい雨となり、雄物川中下流部に位置する大仙市等の12観測所で24時間雨量が観測史上最大を記録するなど、多いところで累加雨量が300mmを超える大雨となった。
- 雄物川下流の秋田市街部と上流の大仙市街部の間の中流部の無堤部から溢水、浸水被害が発生。

間倉地区の浸水状況(秋田県大仙市)
