## 第2章 東日本大震災による甚大な被害

### 1 東日本大震災の概要

## 2 防潮堤・河川堤防・生活基盤となるインフラへの影響

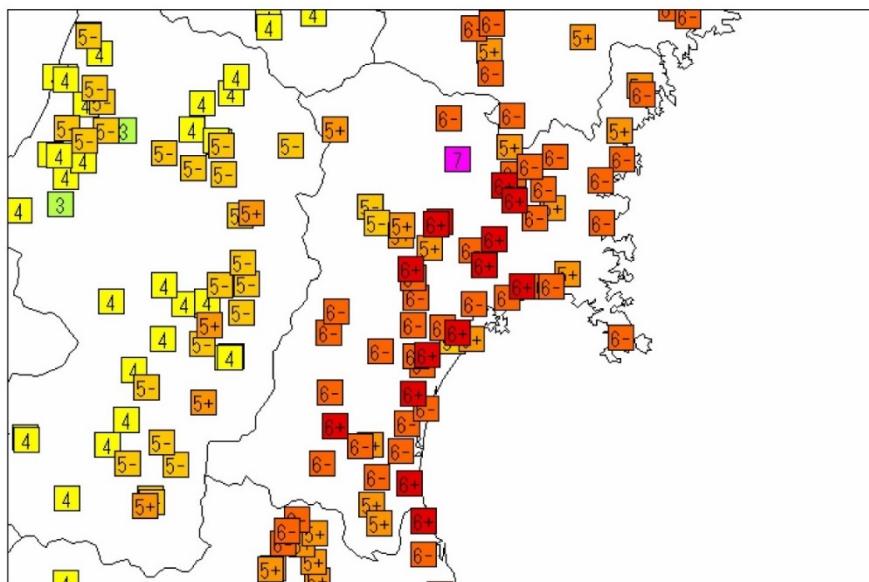
図 東日本大震災における各地の震度

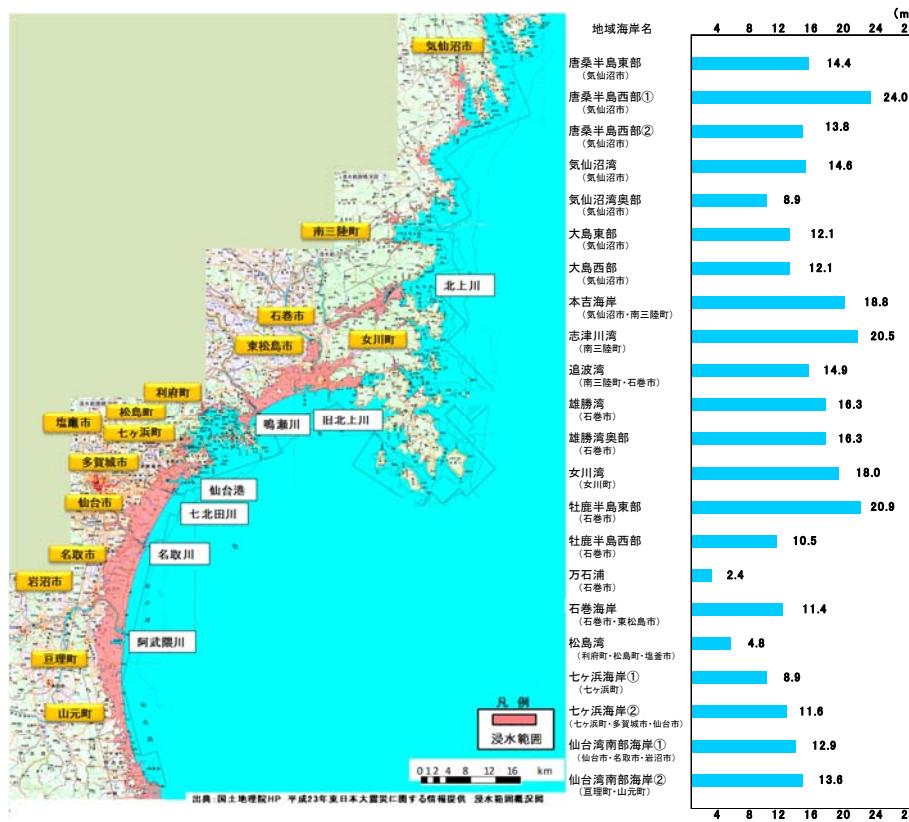
図 東日本大震災の津波による浸水範囲及び津波の痕跡高分布

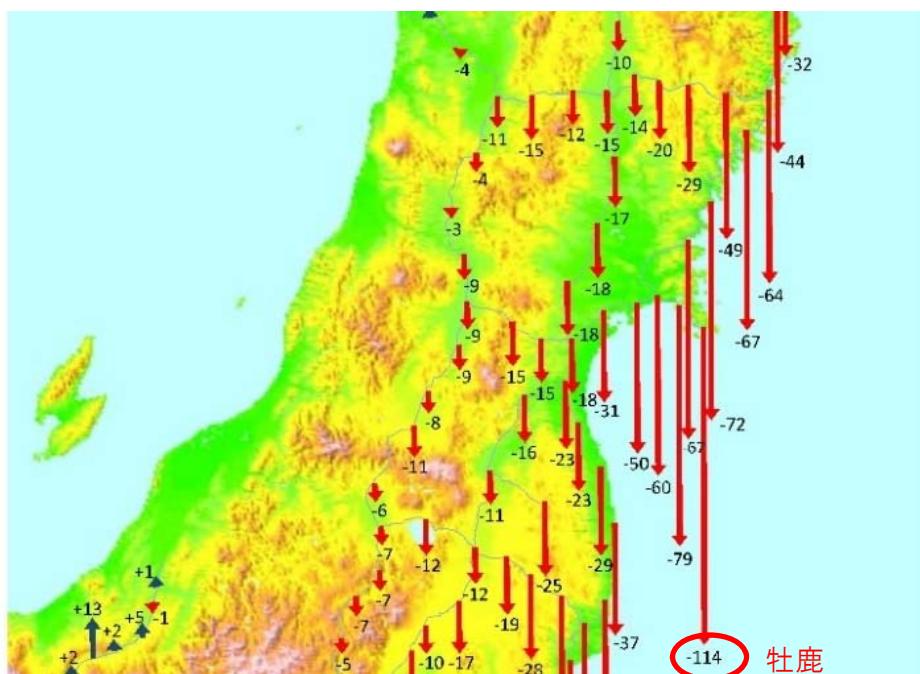
図 東日本大震災に伴う水準点の上下変動

- 東北地方太平洋沖地震に伴い、岩手県の北部から茨城県の太平洋沿岸の広い範囲で顕著な沈降が確認された。
- 上下方向の最大変動量は宮城県石巻市鮎川浜の電子基準点付属標(二等水準点)「牡鹿」で1.14mの沈降であった。
- 水平方向の最大変動量は宮城県石巻市の電子基準点「牡鹿」で東南東方向へ約5.3m動いた。
- 石巻や気仙沼等では、地盤沈下によって内水排除できず冠水被害が相次いだ。
- 地殻変動に伴って、国土地理院により水準点の見直しが行われ（平成23年10月）、それを基準として防潮堤の計画が検討された。

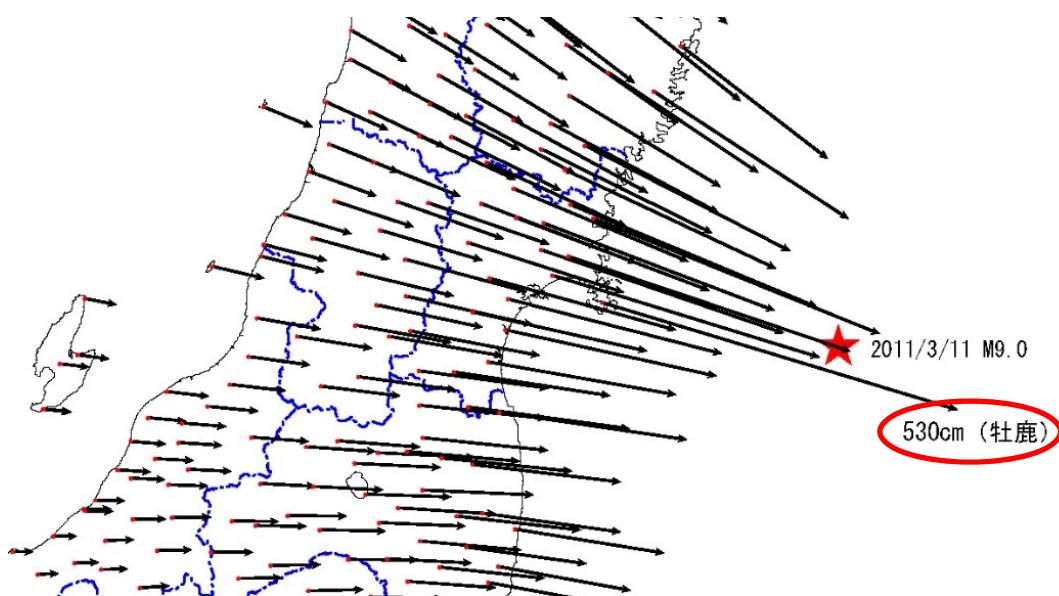
図 東日本大震災に伴う水準点の水平変動

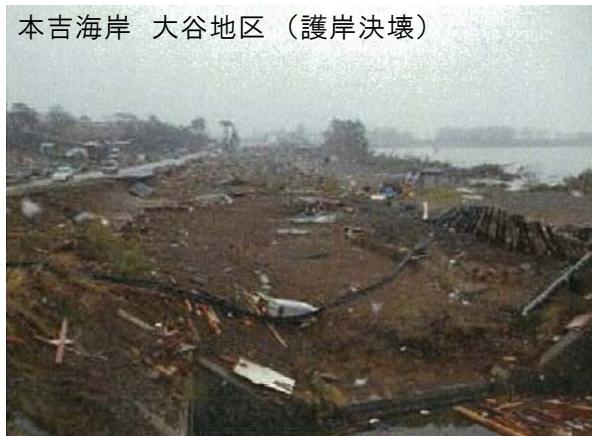
本吉海岸 大谷地区（護岸決壊）

写真 海岸堤防の被害状況

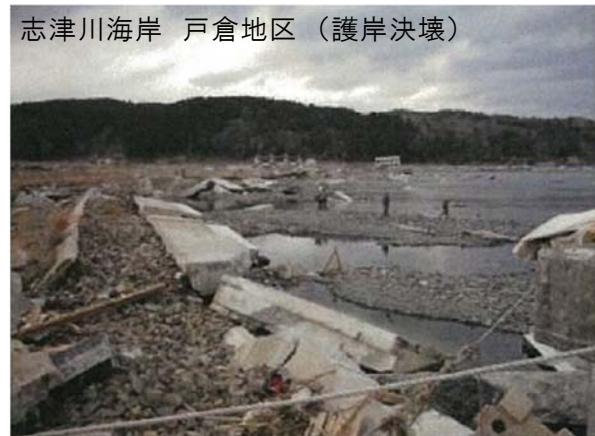
志津川海岸 戸倉地区（護岸決壊）

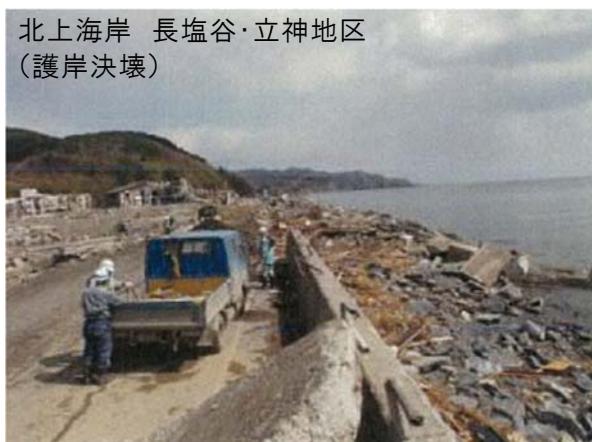
北上海岸 長塩谷・立神地区（護岸決壊）

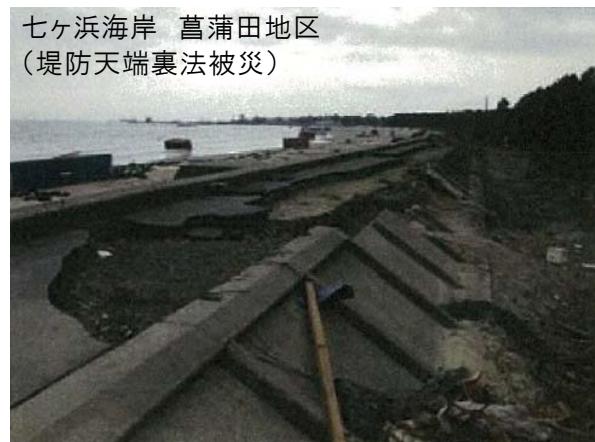
七ヶ浜海岸 菖蒲田地区（堤防天端裏法被災）

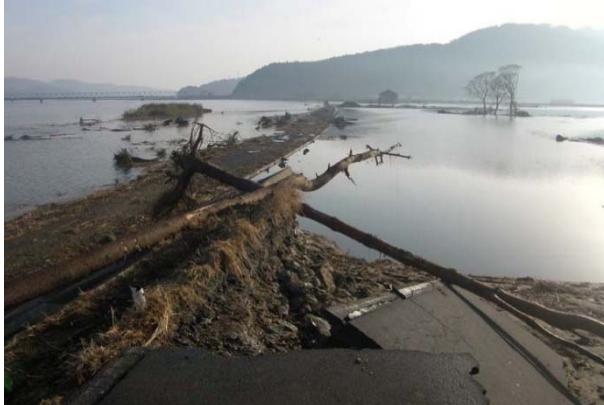
北上川河口部の釜谷堤防は 1km 以上にわたって破堤した。

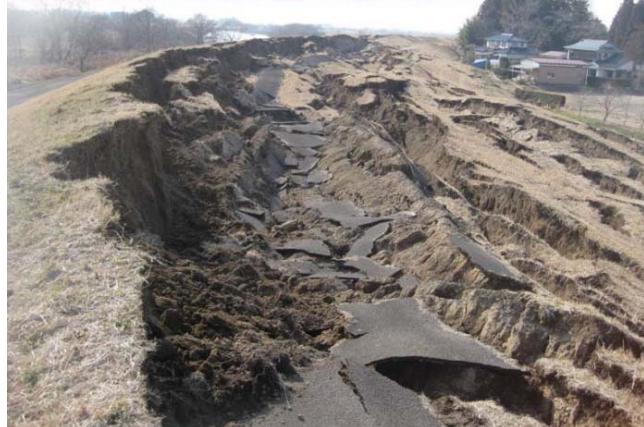
鳴瀬川上流部の堤防の被災状況。地震により堤防が崩落した。

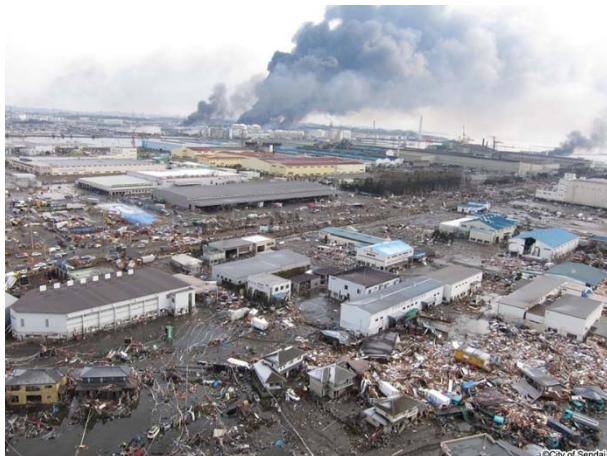
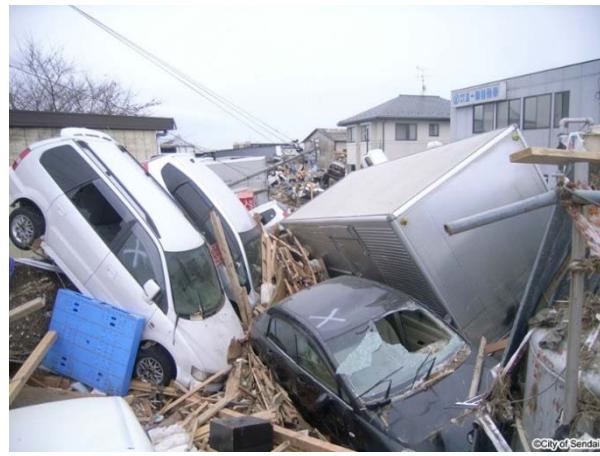
写真 町の破壊（左：津波で被災した中野地区／右：津波に押し流された車両やがれき等）

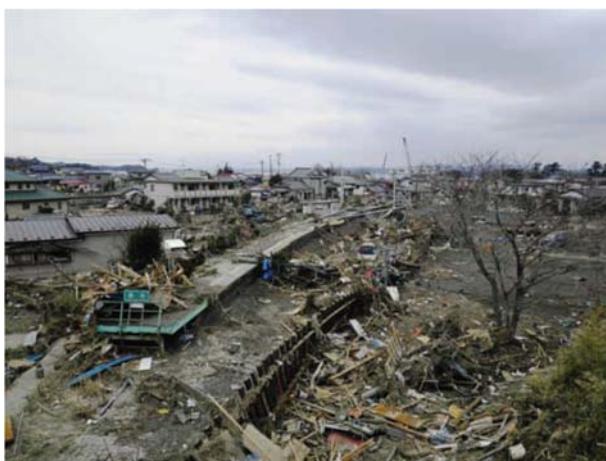
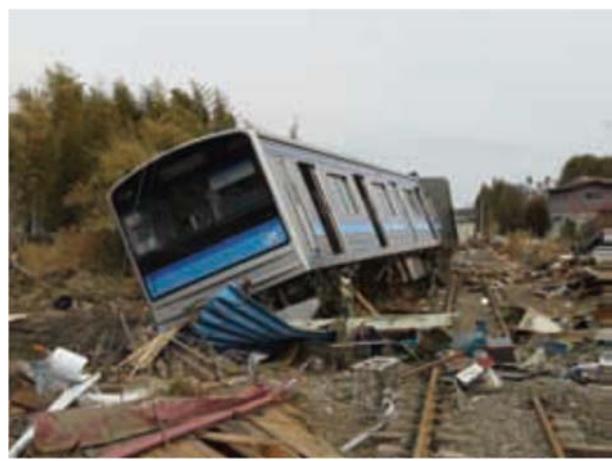
写真 鉄道の被害状況

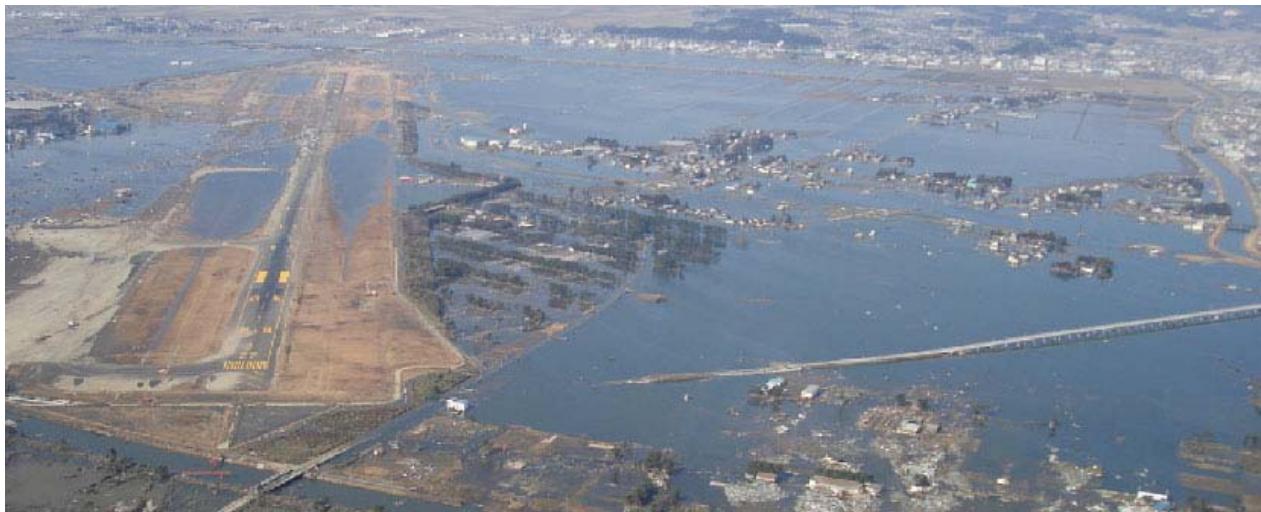
写真 空港の被害状況

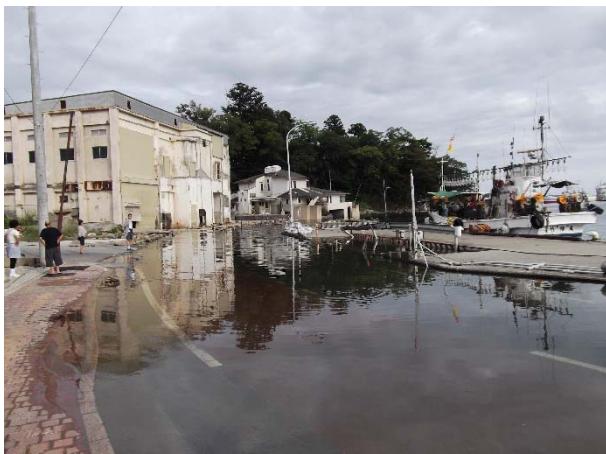
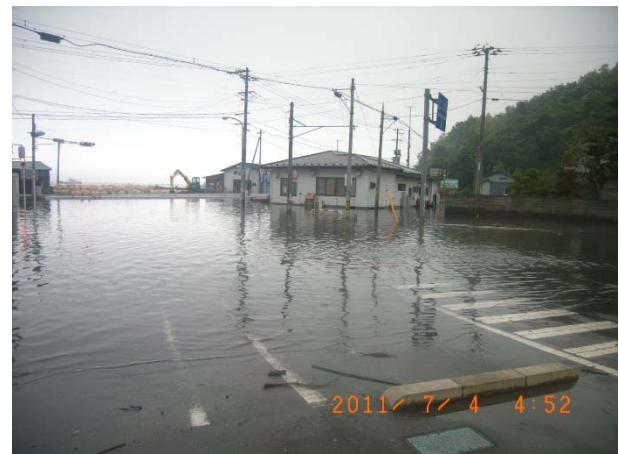
写真 道路の冠水被害状況（左：気仙沼市魚町地内/右：石巻市折立地内）

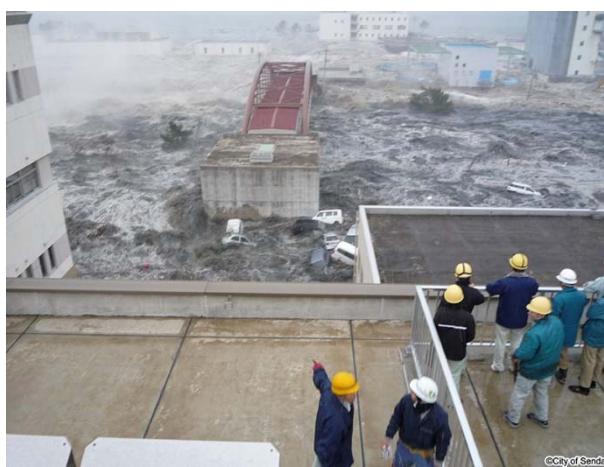
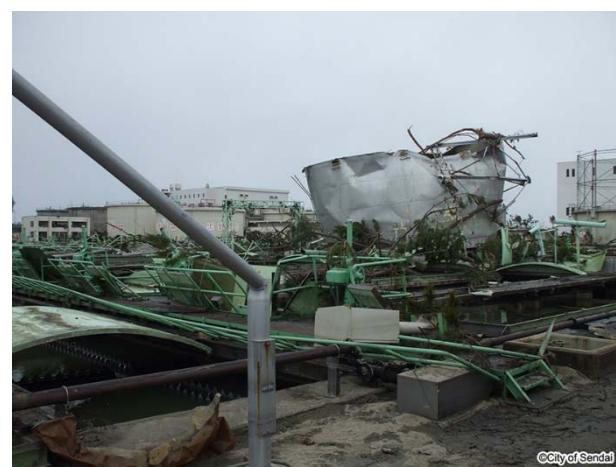
写真 下水処理施設の被害状況（南蒲生浄化センター）

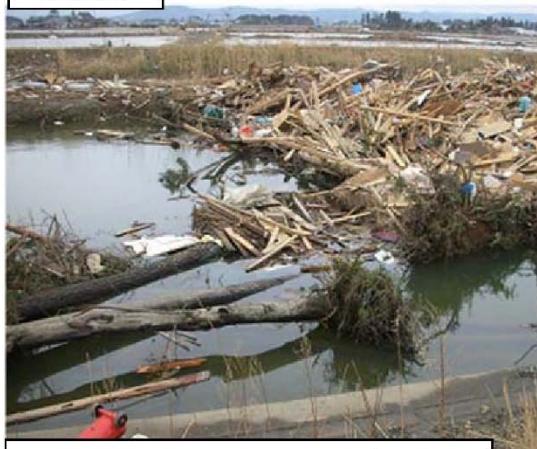
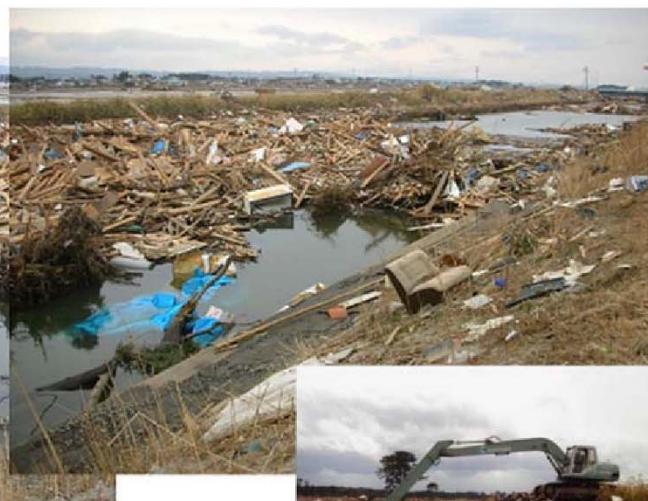
一級河川五間堀川 岩沼市二の倉地内  
河道被災状況（河道閉塞）

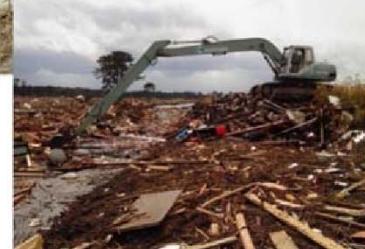
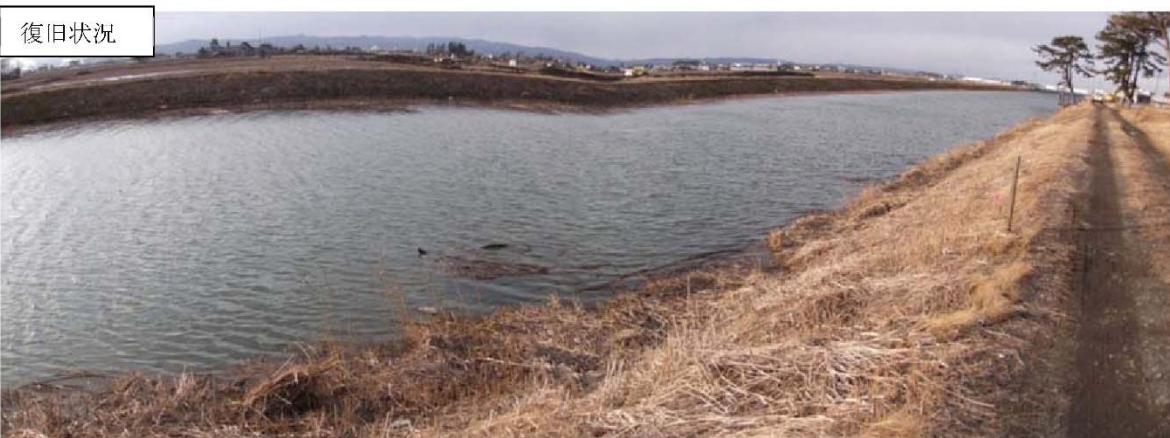
復旧状況

五間堀川の被災状況と復旧状況

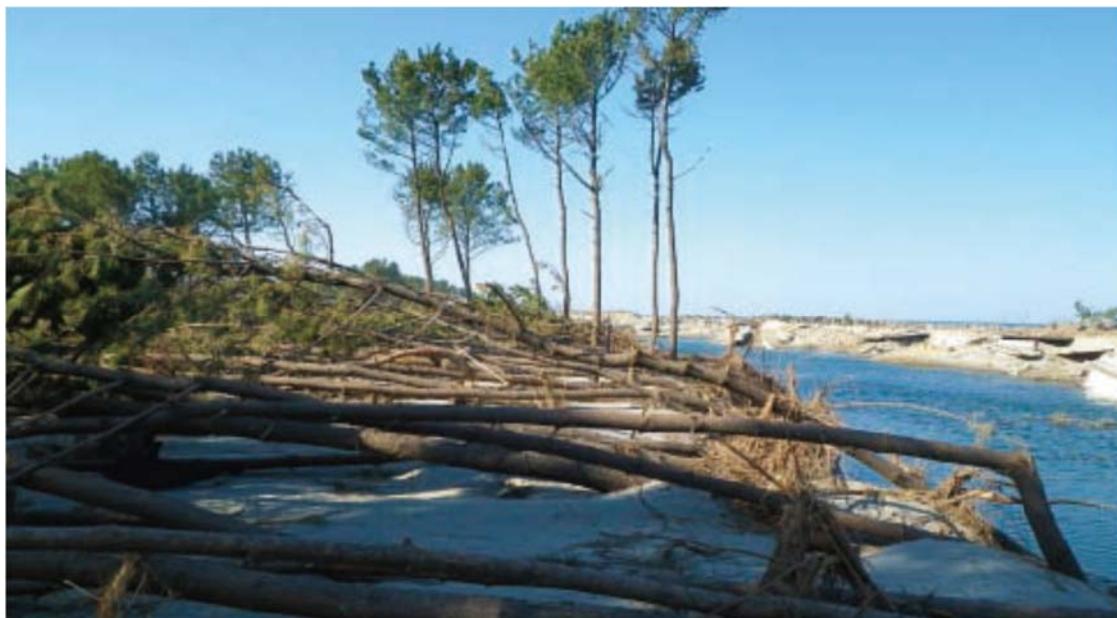
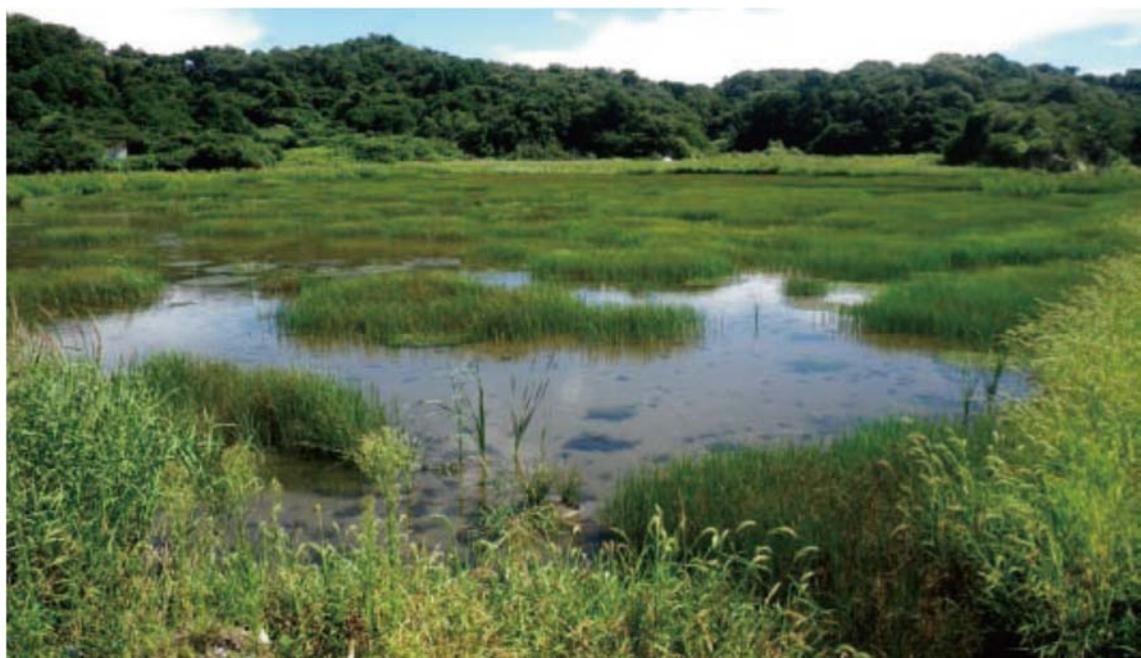
写真 （上）震災直後の海岸林の倒伏の様子（宮城県 亘理町荒浜、2011年4月）/

（下）新たに出現した湿地（宮城県 石巻市）

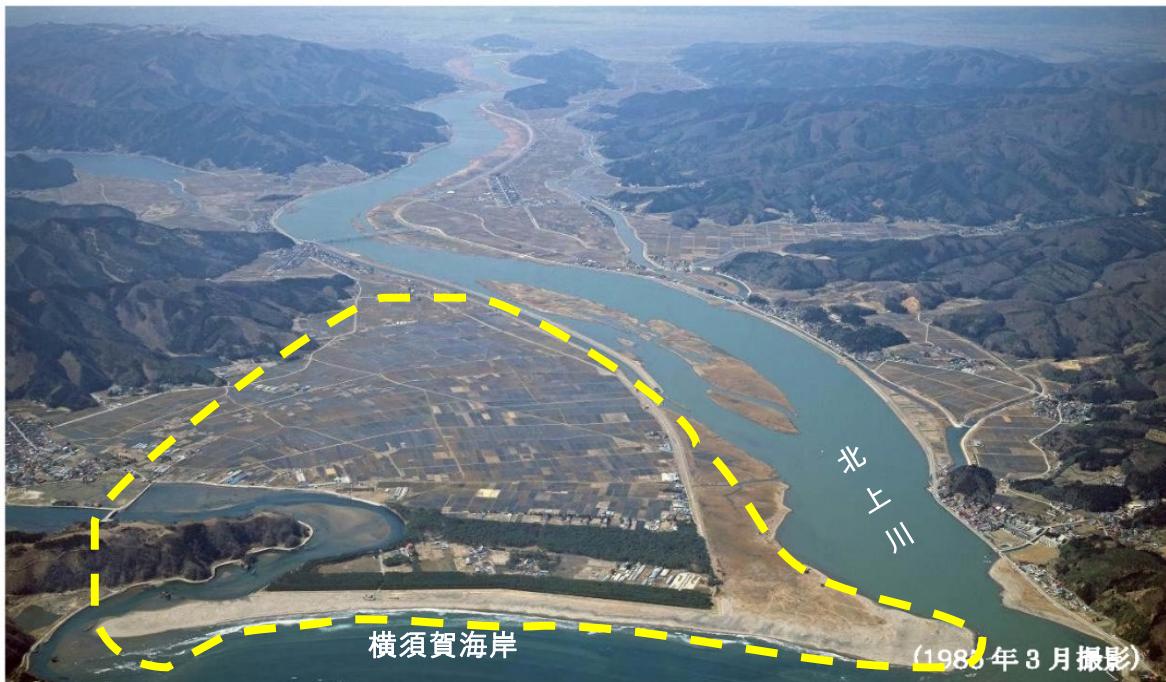
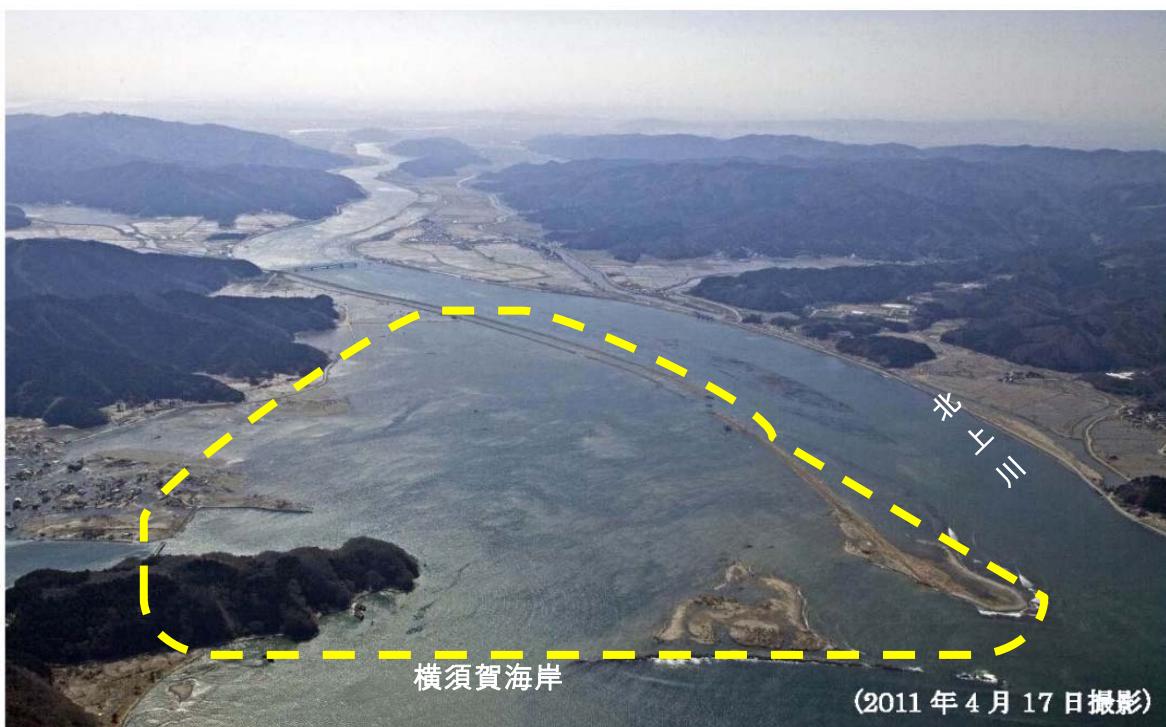
**(3) 石巻市北上川河口の被災前後写真**

砂浜及び陸域の消失  
地盤沈下量 60cm（電子基準点 河北）
