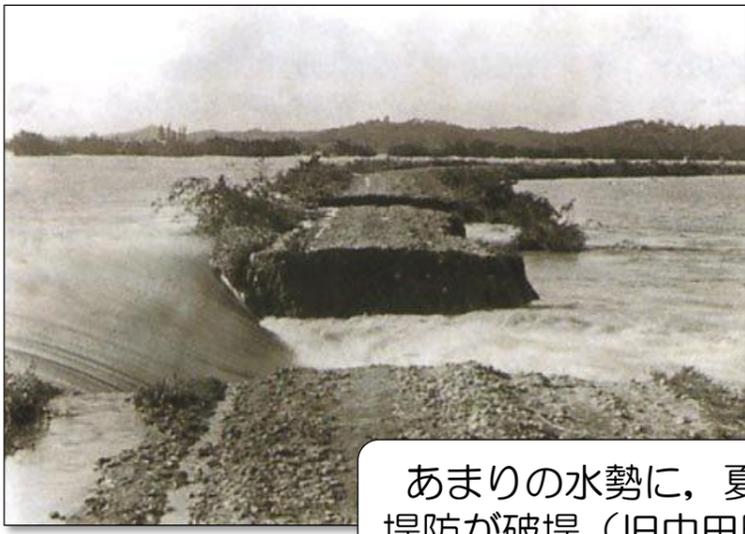
あまりの水勢に、夏川の堤防が破堤（旧中田町）

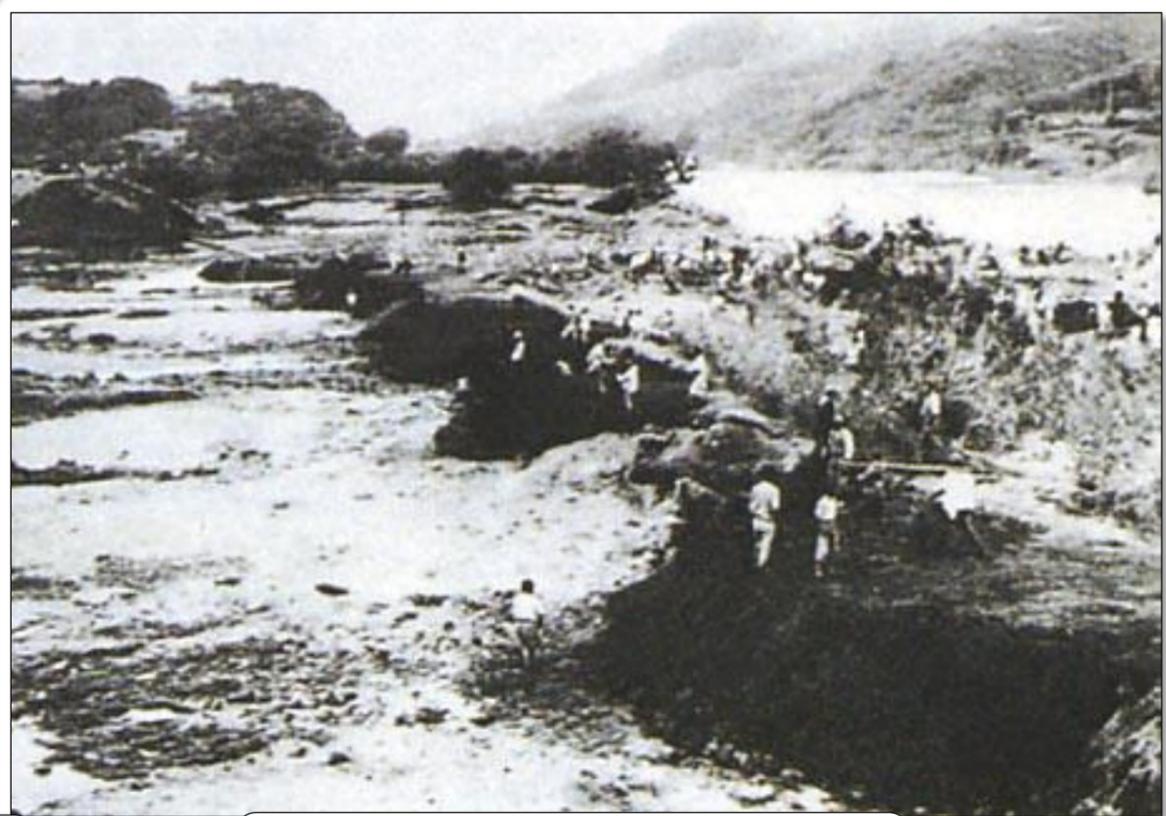
北上川・大泉堤防の復旧作業（旧中田町）

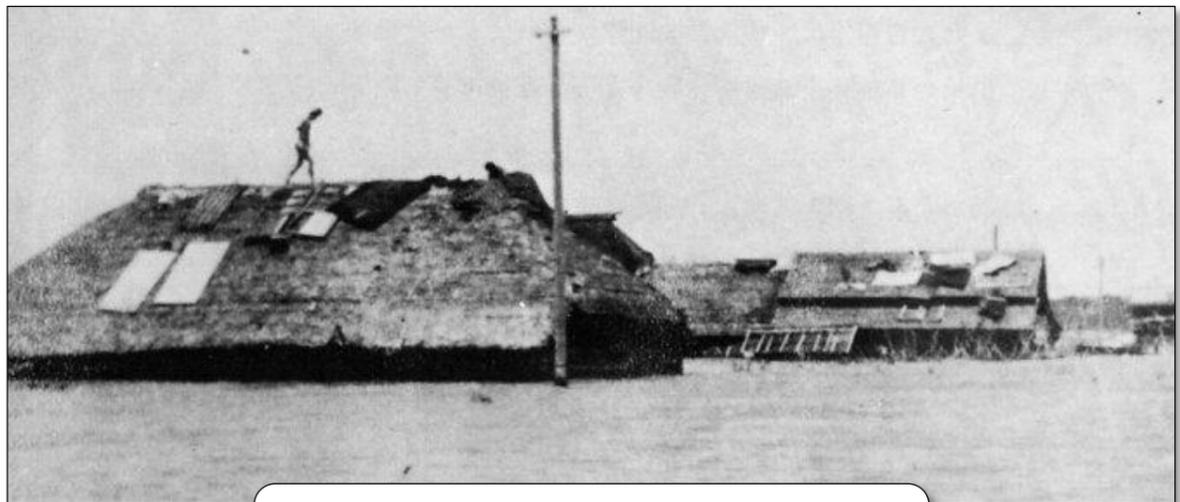
吉田川の破堤により軒下まで浸水  
した集落（旧鹿島台町志田谷地）

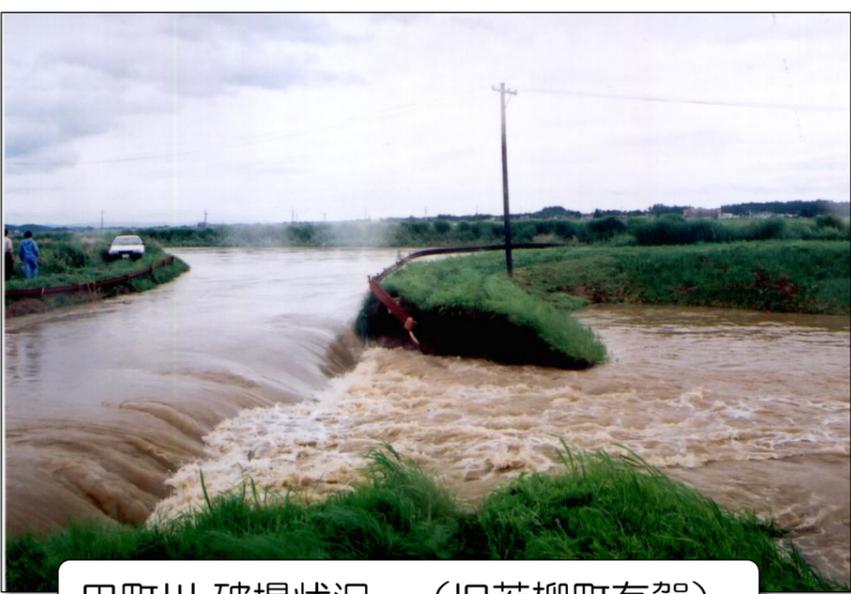
田町川 破堤状況 (旧若柳町有賀)

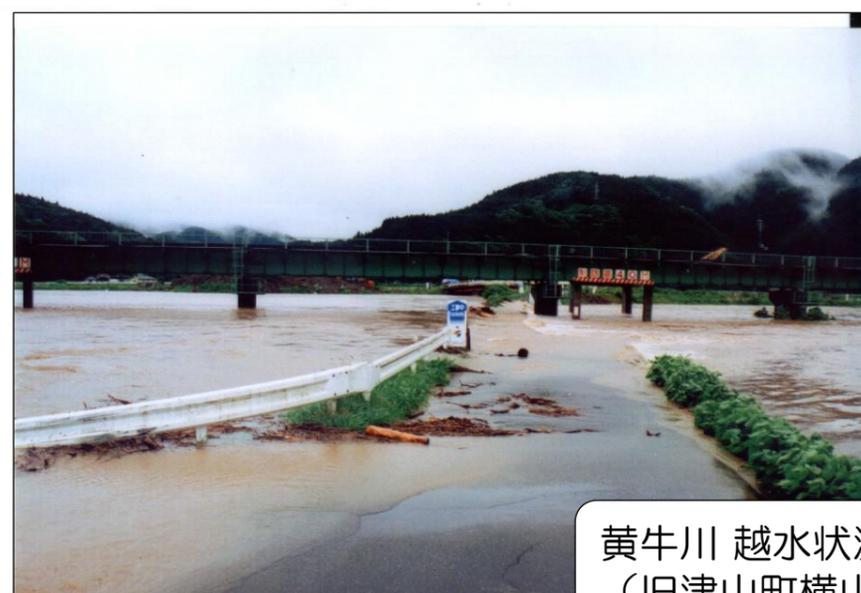
黄牛川 越水状況 (旧津山町横山)

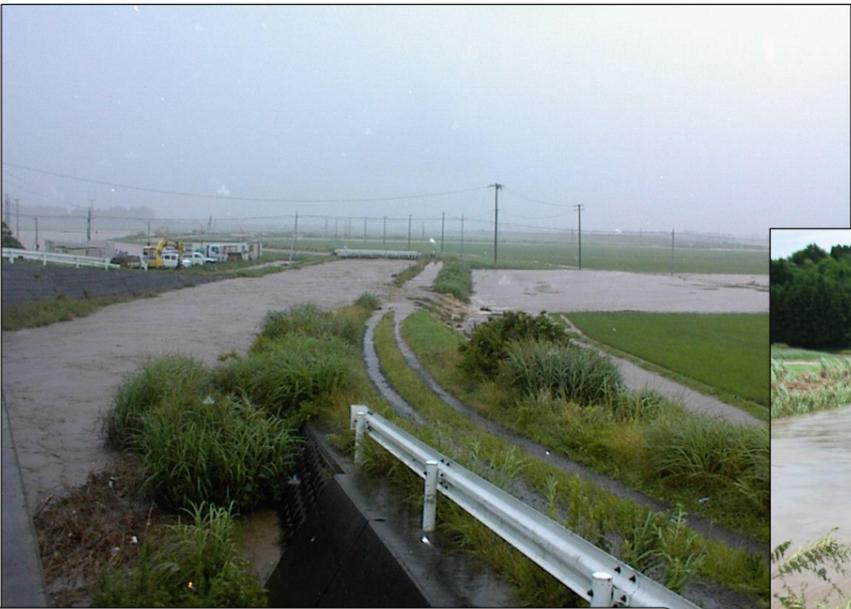
川内沢川 越水状況 (名取市宮下)

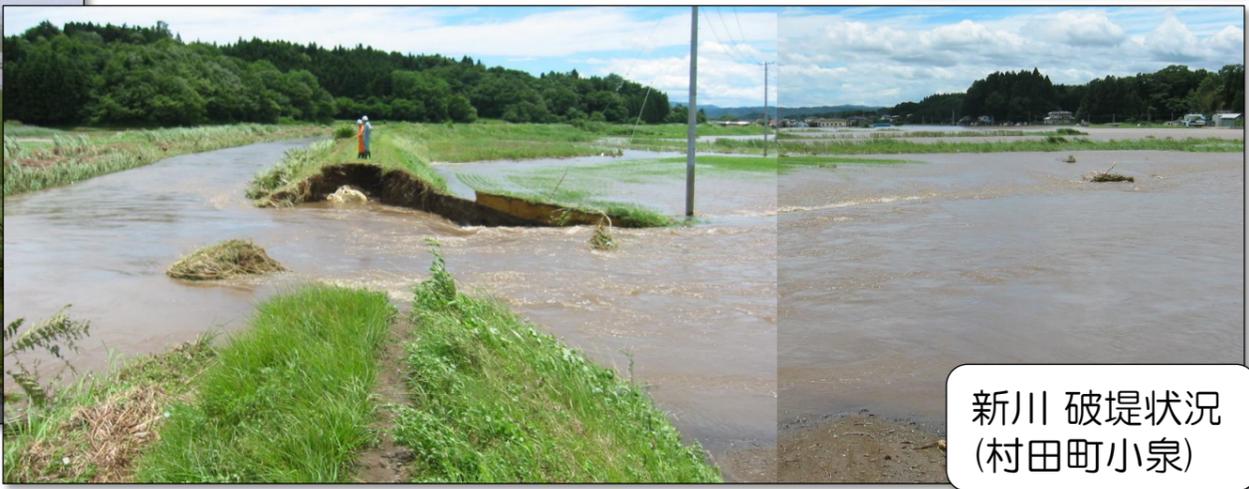
新川 破堤状況 (村田町小泉)
